# FÄRGARGÅRDEN 1

Barnängsgatan 66, Färgargårdstorget 7–9

**SÖDERMALM**

### FAKTABLAD

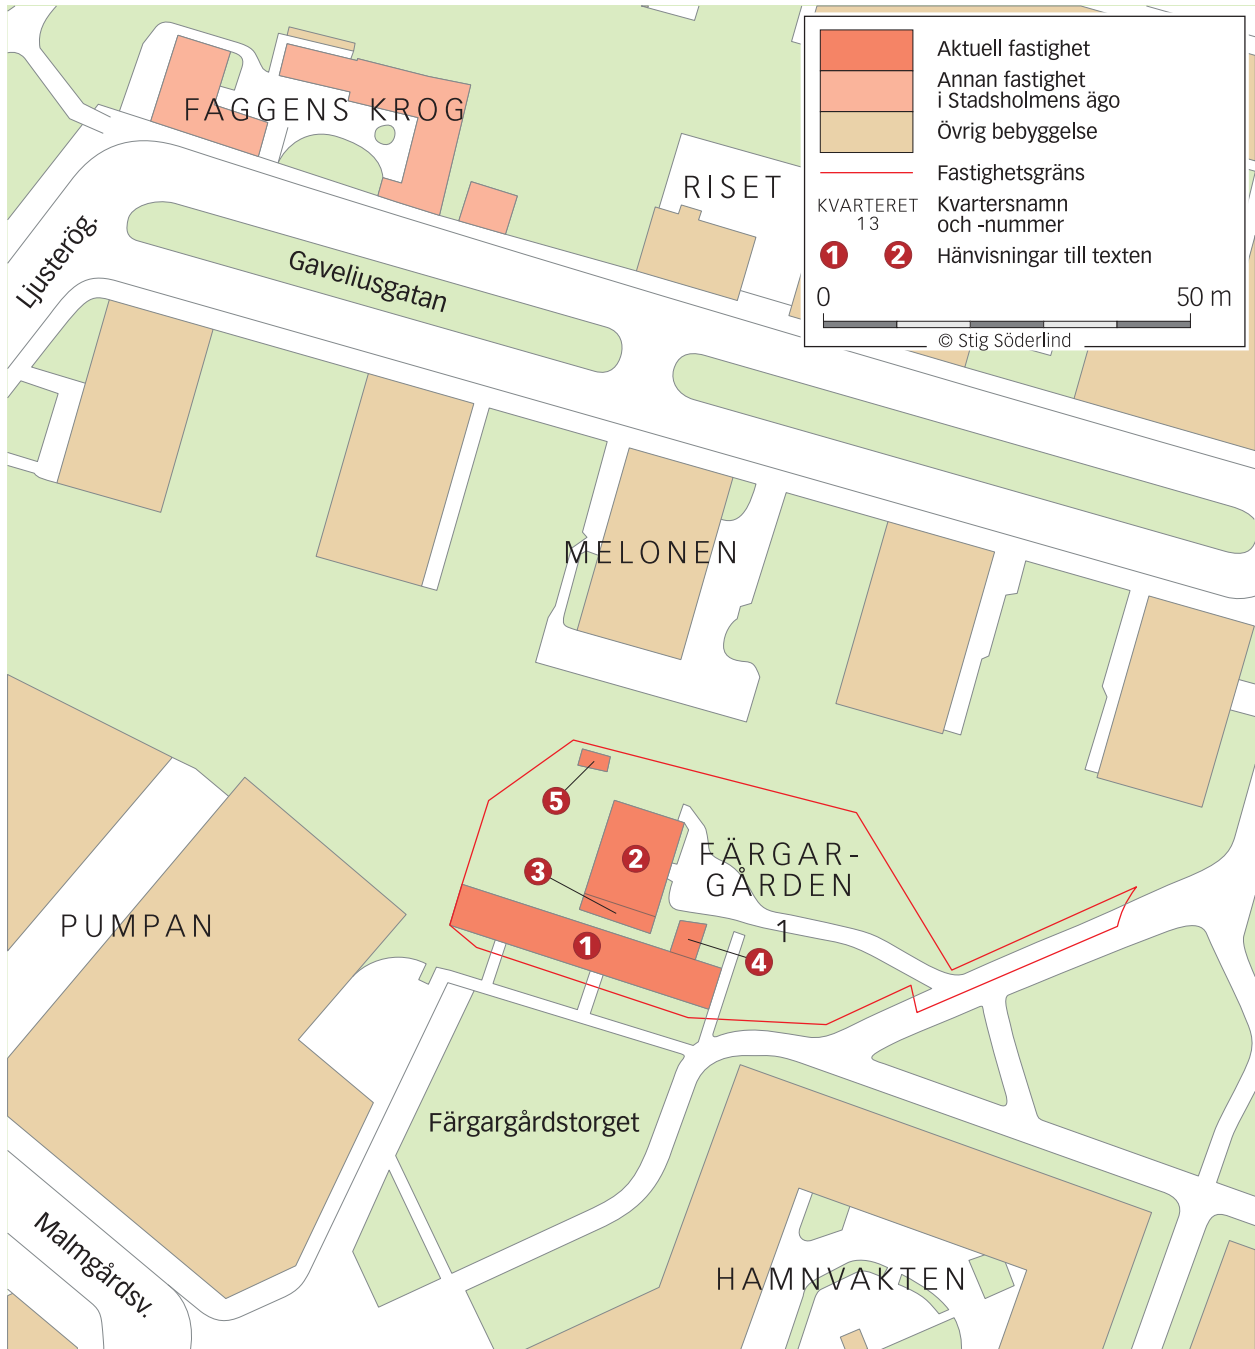
- 1 BOSTADSHUSET AV TRÄ**
- 2 BOSTADSHUSET AV STEN**
- 3 UTHUS I PUTS FRÅN SLUTET AV 1700-TALET**
- 4 TRAPPBYGGNAD**
- 5 UTHUS FRÅN 1940-TALET**

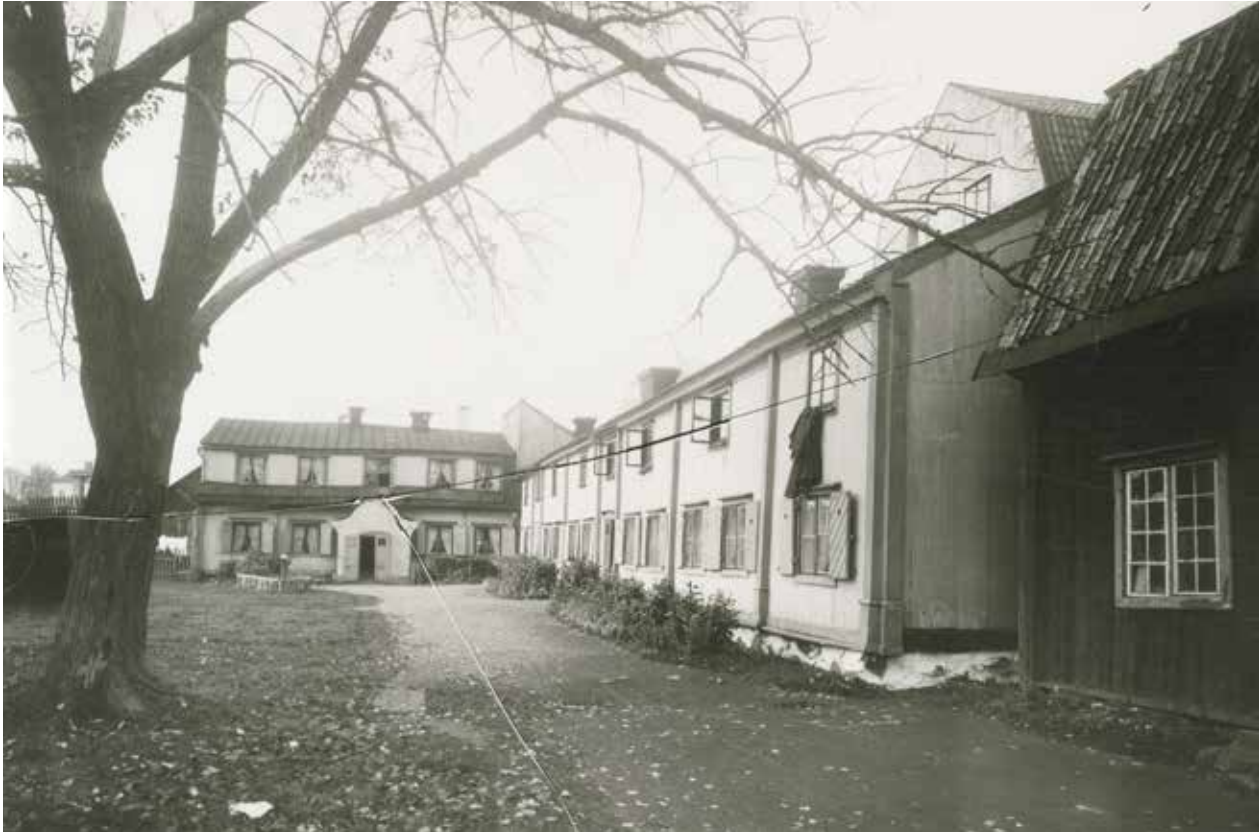
**TOMTEN VAR URSPRUNGLIGEN BEBYGGD MED ETT FLERTAL HUS. HÄR FANNNS BLAND ANNAT PRESSHUS, TORKHUS, BONINGSHUS, BÅTHUS, FÄRGERIBYGGNAD OCH SVAVELKAMMARE. DET FANNNS ÄVEN STALL, PUMPHUS SAMT EN MÅNGD BODAR OCH SKJUL. UNDER 1930-TALET REVS DE FLESTA HUS, ENDAST TVÅ KVARSTOD, BOSTADSHUSEN I STEN OCH TRÄ. FOTO ATELJÉ LARSSON. SSMFA20173**

Tomten var ursprungligen bebyggd med ett flertal hus. Här fanns bland annat presshus, torkhus, boningshus, båthus, färgeribyggnad och svavelkammare. Det fanns även stall, pumphus samt en mängd bodar och skjul. Under 1930-talet revs de flesta hus, endast två kvarstod, bostadshusen i sten och trä. Husen ligger nära varandra men avskiljs genom en terrassmur av sten. Trähuset är placerat på den lägre nivå, mot det som tidigare var strandtomt. Stenhuset är placerat på den högre tomtdelen. Här låg tidigare även en stor tobaksodling med tobakslada.

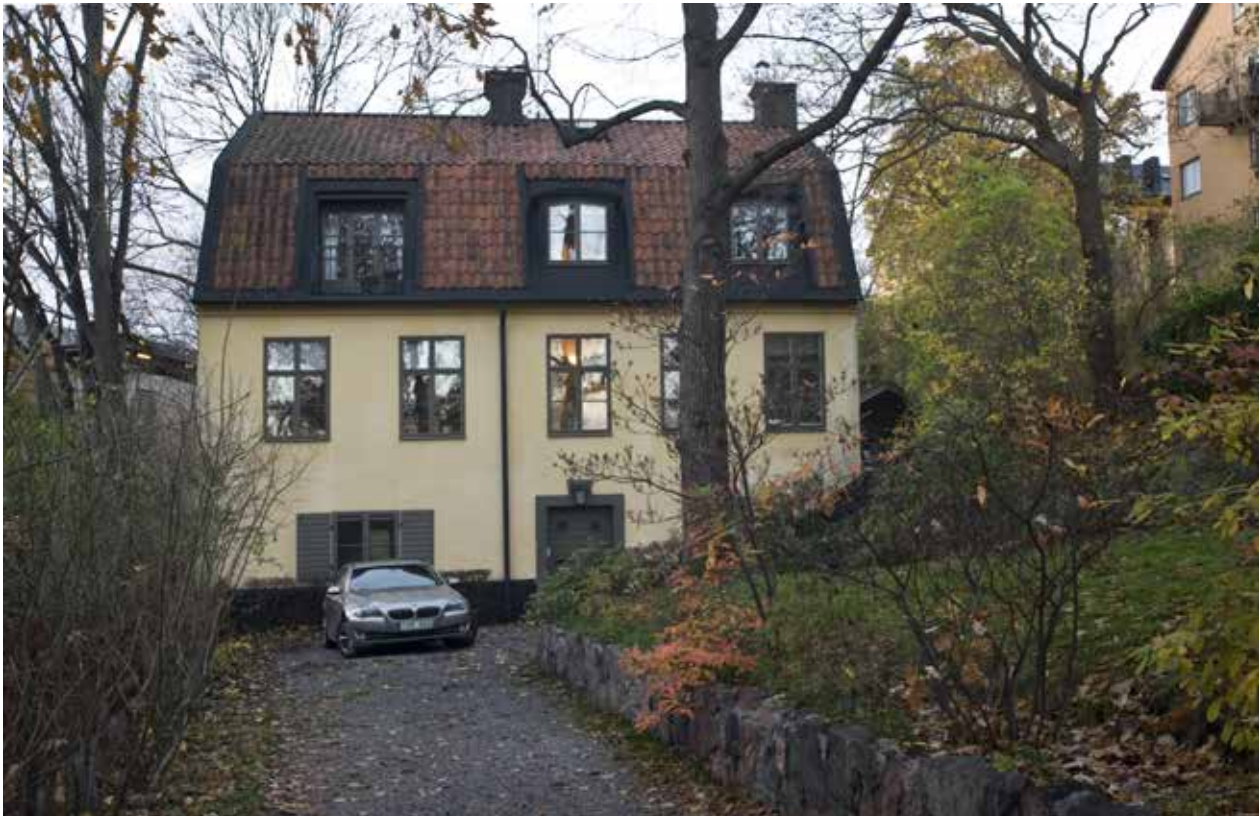
STENHUSETS ÖSTRA FASAD MED STORA FÖNSTERÖPPNINGAR I DEN ANDRA VÅNINGEN. FOTO: J. MALMBERG.

ljusgula fasader på en låg spritputsad och svartmålad sockel. Längs långsidorna finns en enkelt profilerad takfot. Taket är ett mansardtak lagt med enkupigt tegel. Vindskivor, skorstenar och fönsterkupor täcks av svartmålad plåt. Fönstren är gråmålade och omges av gråmålade fönsterluckor med profilerade horisontella bräder i bottenvåningen. Alla fönsterpartier är från 1940-talet och med olika storlek och karaktär. Den andra våningens fönster är stora och avdelade med en tvär- och mittpost och fyra öppningsbara bågar. I takfallet sitter fyra takkupor, mittenkupan mot öster är ursprunglig, övriga är från 1940-talet. Mot öster finns en balkongöppning med smidesgaller från 1940-talet. Huvudentrén är placerad mot öster och markeras av en putsad omfattning med slutsen och belysning. Dörren är en gråmålad pardörr med profilerade brädor. Varje dörrblad har ett ovalt fönster i ovankant som sågades upp under 1940-talet. I fasaden mot norr finns en sidoentré med gråmålad enkel dörr och snedställd profilerad panel. I den södra fasaden finns fyra synliga ankarlut från 1700-talet och på den västra fasaden finns en gulmålad skyddsrumslucka som leder till en matkällare, 1940-tal.

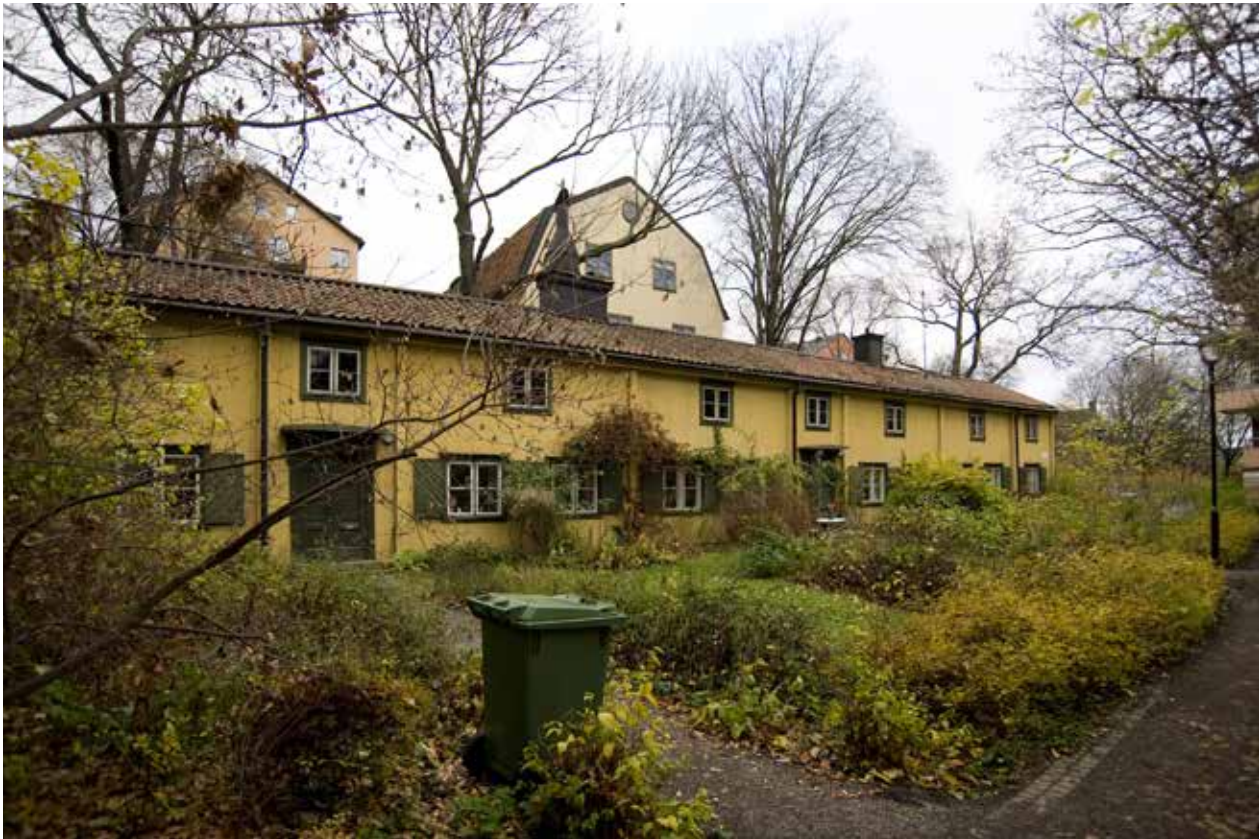
DET LÅNGSMALA TRÄHUSET FRÅN 1730-TALET MED BOSTÄDER I BOTTENPLAN OCH RAMVIND OVANFÖR. I BAKGRUNDEN SYNS STENHUSET.  
FOTO: J. MALMBERG.

Huset är ett panelat timmerhus med en sockel av gråsten. Panelen tillkom på 1790-talet och har pilasterliknande knutlådor. Det är målat i gul kulör förutom den norra fasaden som är rödfärgad. Byggnaden är 16 fönsteraxlar långt. Bottenvåningens fönster har två rutor i varje båge och är troligtvis från 1800-talet, med återanvändna näbbslag. Fönstren omges av fönsterluckor med diagonalställda brädor och bandgångjärn. Den övre våningen har fönster med sex rutor i varje båge mot norr samt två i varje båge mot söder. Fönsteromfattningarna har profilerade lister. Entrépartierna markeras av en dekorativ och profilerad omfattning i trä. Dörrarna är pardörrar

med halvfranska fyllningar, den övre delen av glas. Ovan dörrarna finns ett litet plåttak. Taket är ett sadeltak med enkupigt tegel och har en profilerad taklist. Det finns två skorstenar med plåthuv. I det nordöstra hörnet finns en tillbyggnad av stående brädor som innehåller trappa till vinden (nummer 4 på kartan).

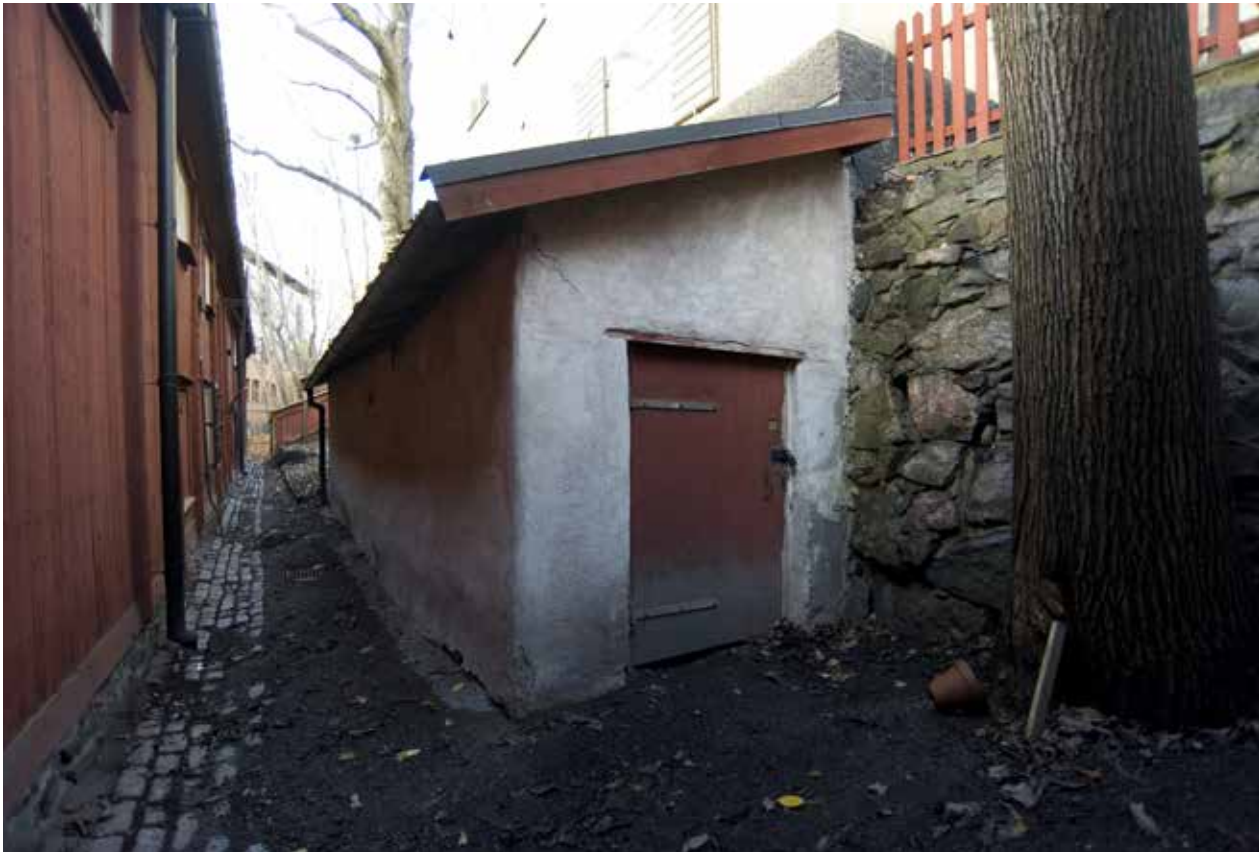
BAKSIDAN NORR OM TRÄHUSET MED STENMUR MOT DEN ÖVRE TOMTDELEN DÄR STENHUSET ÄR PLACERAT. ETT PUTSAT UTHUS LEDER TILL TVÅ VÄLVDA KÄLLARE UNDER STENHUSET. FOTO: J. MALMBERG.

Byggnaden nås från Barnängsgatan via grusade gångar och ligger på den lägre tomtdelen som tidigare var en strandtomt. Gårdsplanen söder om huset är gräsbeväxt. På tomten finns en del lönnträd och björkar. Norr om huset finns en hög stenmur och staket mot den högre tomtdelen där Stenhuset (hus nr 2 på kartan) ligger. Här finns ett uthus i puts (hus nummer 3 på kartan) som tillkom på 1790-talet och som leder till två äldre källare placerade under stenhuset nummer 2. Uthuset har murade väggar av gråsten och tegel, en plankdörr med bandgångjärn samt tak av enkupigt tegel.

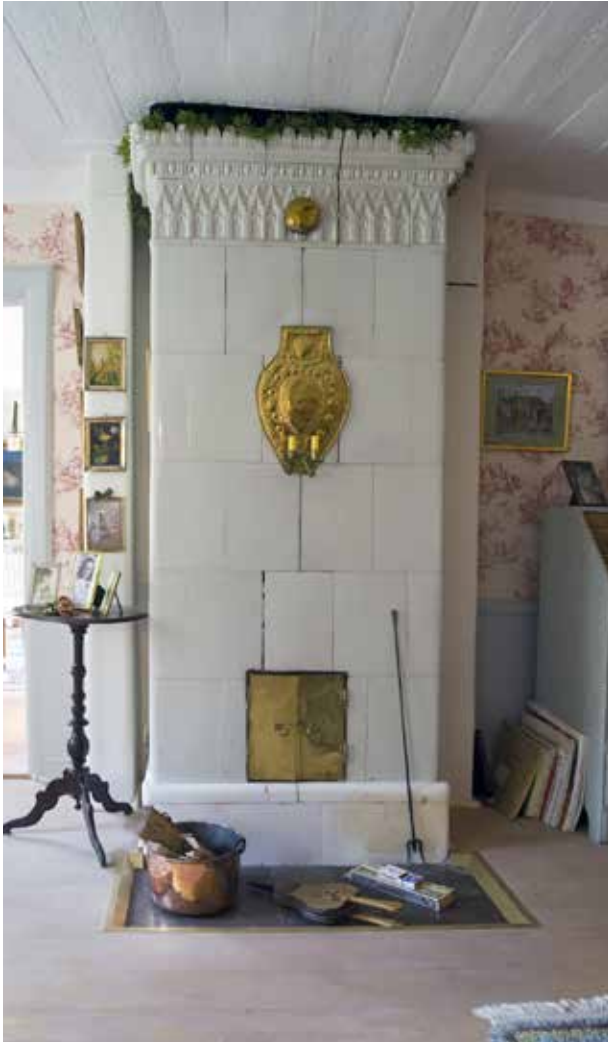
INTERIÖR I TRÄHUSET MED REKTANGULÄR KAKELUGN FRÅN 1800-TALET SAMT BRÄDTAK OCH BRÖSTNING FRÅN 1700-TALET. FOTO: J. MALMBERG.

Huset har en välbevarad planlösning sedan 1790-talet. Senare förändringar har framförallt skett med nya innerväggar inom förstugan där badrum installerats. I byggnaden finns ett flertal bevarade snickerier från 1700-talet, bland annat panelade tak med vulstprofil. Här finns även halvfranska bröstpaneler samt släta med profilerad mittelbandslist. Två typer av fotlister förekommer, en vulstprofil från 1700-talet samt karnisprofil från 1800-talets slut. Flertalet fönsterfoder är av barocktyp med slät bräda och profilerade kanter. Troligtvis är de äldsta och ursprungliga dörrarna de med utanpåliggande fyllningar. Det finns även en helfransk rokokodörr som förmodligen sattes in under 1770-talet. Till de äldsta dörrtyperna hör foder av barocktyp med slät bräda och profilerade kanter. I huset finns två murade spisar med kåpor från 1770-talet. Vita kakelugnar, tre rektangulära och en rund är från 1800-talet. Vinden som nås via en utvändig trappbyggnad är öppen och har panelade väggar och tak. Mellan trapphuset och vinden sitter en äldre bräddörr med diagonalställda brädor och bandgångjärn, troligtvis från 1700-talet.

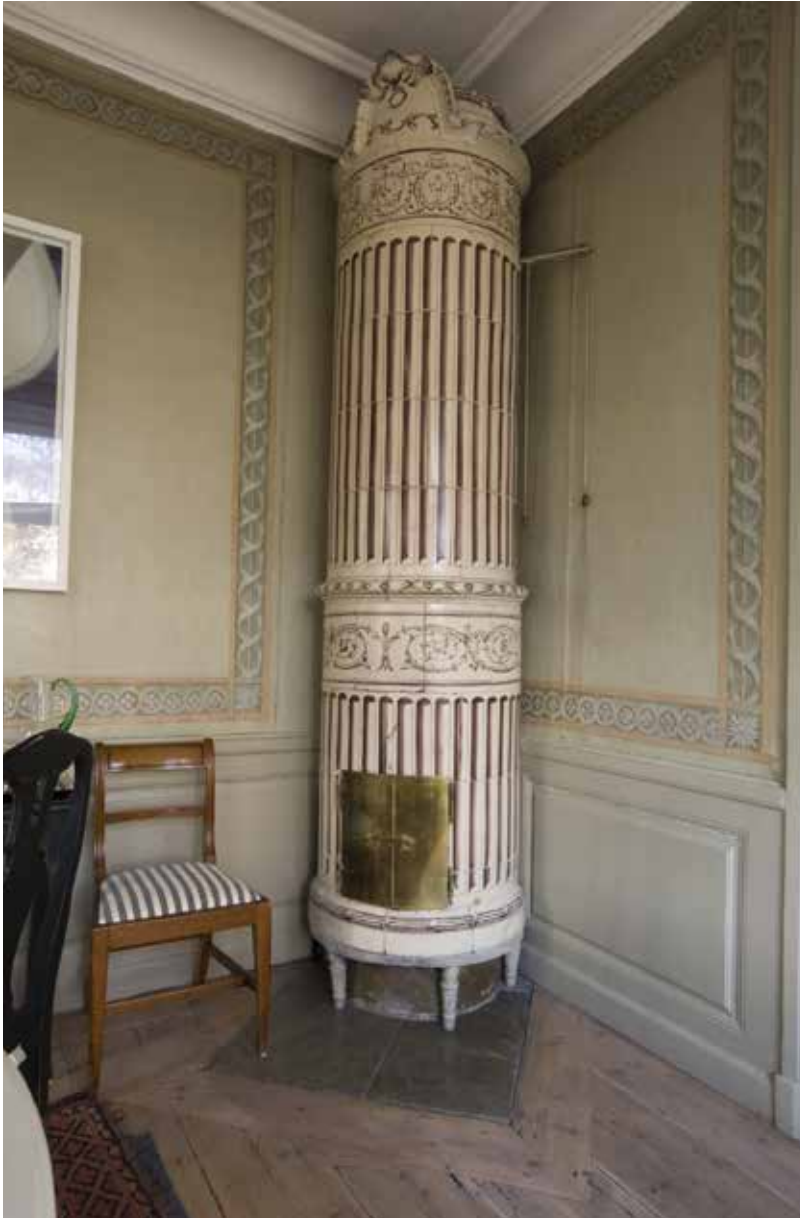
RUND KOLONNKAKELUGN FRÅN 1700-TALET MED TRÄFÖTTER FRÅN 1940-TALET. PLACERAD I STENHUSET (NR 2 PÅ KARTAN). FOTO: J. MALMBERG.

Huset är ett bostadshus för en familj. Invändigt har huset en äldre planlösning samt några bevarade snickerier. Trappan med steg i öländsk kalksten är ursprunglig. En stor del av husets inredning renoverades under 1940-talet och kompletterades med imiterande 1700-talsstil. Bevarade från 1700-talet finns bland annat profilerade foder, halvfranska fönsternischer och ursprungliga spegeldörrar i rokokotyp med hel- och halvfranska speglar. Salong och matsal har en halvhög gråbeige spegelindlad bröstning med profilerad fotlist och överliggare, troligen från sent 1700-tal samt dörröverstycken i trä från 1700-talet. I salongen finns en fyrkantig empirkakelugn med klassicerande motiv, i mörkt lila på vit bakgrund. Kakelugnen deponerades av Stadsmuseet. I matsalen finns en rund kolonnkakelugn från 1700-talet med grågul glasyr med lila dekor. Ugnen sattes om under 1940-talet och försågs med träfötter. I sovrummet på den tredje våningen finns en tredje kakelugn, deponerad av Stadsmuseet 1943. Kakelugnen är från 1700-talet, rund och med en blomsterdekor på gulvit botten. Underredet är nygjort. Under renoveringen på 1940-talet inreddes ett rum i huset med kinesiskt tema.
