**STADSHOLMEN**

# GAMLA STAN 1:27

GÅRDSHUS PÅ BOLLHUSTÄPPAN

Trädgårdsgatan 2

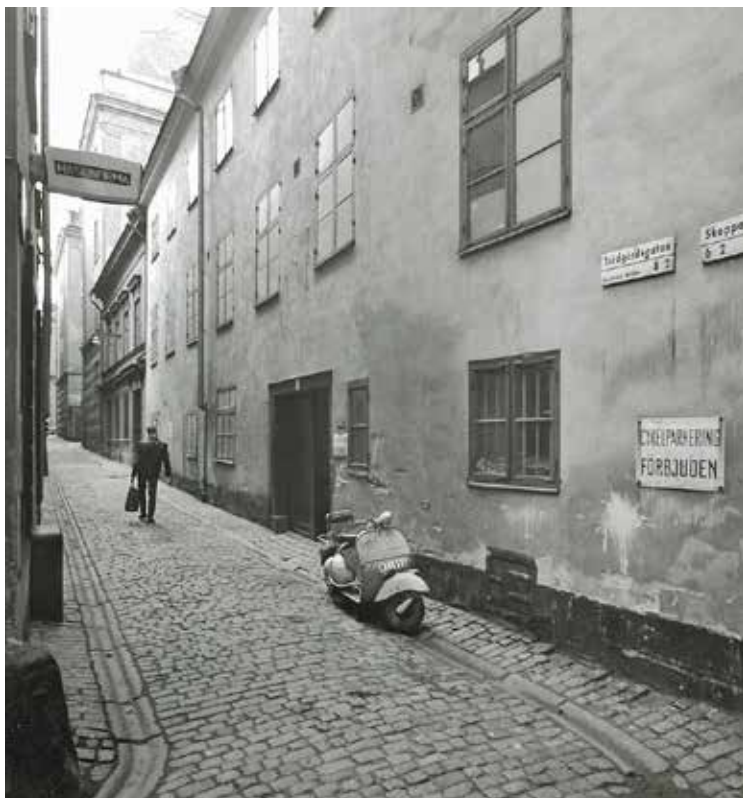
VY VÄSTERUT LÄNGS TRÄDGÅRDSGATAN FÖRE RIVNINGARNA FÖR BOLLHUSTÄPPAN. DEN GAMLA HEDERSKÖLDSCA FASTIGHETEN SYNS TILL HÖGER I BILD MED PORTGÅNGEN TILL GÅRDEN STRAX BAKOM VESPAN. GÅRDSLÄNGAN VAR TVÅVÅNIG UNDER ETT BRUTET TAK, MEN MOT GATAN HADE DET NEDRE TAKFALLET ERSATTS MED FÖRHÖJD MUR SÅ ATT LÄNGAN TYCKS HA TRE FULLVÅNINGAR. MAN KAN LÄGGA MÄRKE TILL STENOMFATTNINGEN TILL DET LILLA FÖNSTRET TILL HÖGER OM FOTGÅNGAREN - SAMMA OMFATTNING BEVARAS I DAGENS FASAD TILL GÅRDSHUSET. FOTO LENNART AF PETERSENS 1959, SSM F66271.

östra muren mot gatan, även bevarade murpartier från gårdslängan ovan marknivån. På bilder efter rivningen skymtar kvarstående murpartier, men på stadens uppmättningsritningar har i februari 1960 tillagts texten "denna del riven 1960" om längan mot Trädgårdsgatan. I längans fasad mot gatan kan före rivning dock konstateras en äldre portomfattning av sten kring ett fönster, som även finns i dagens gatufasad.

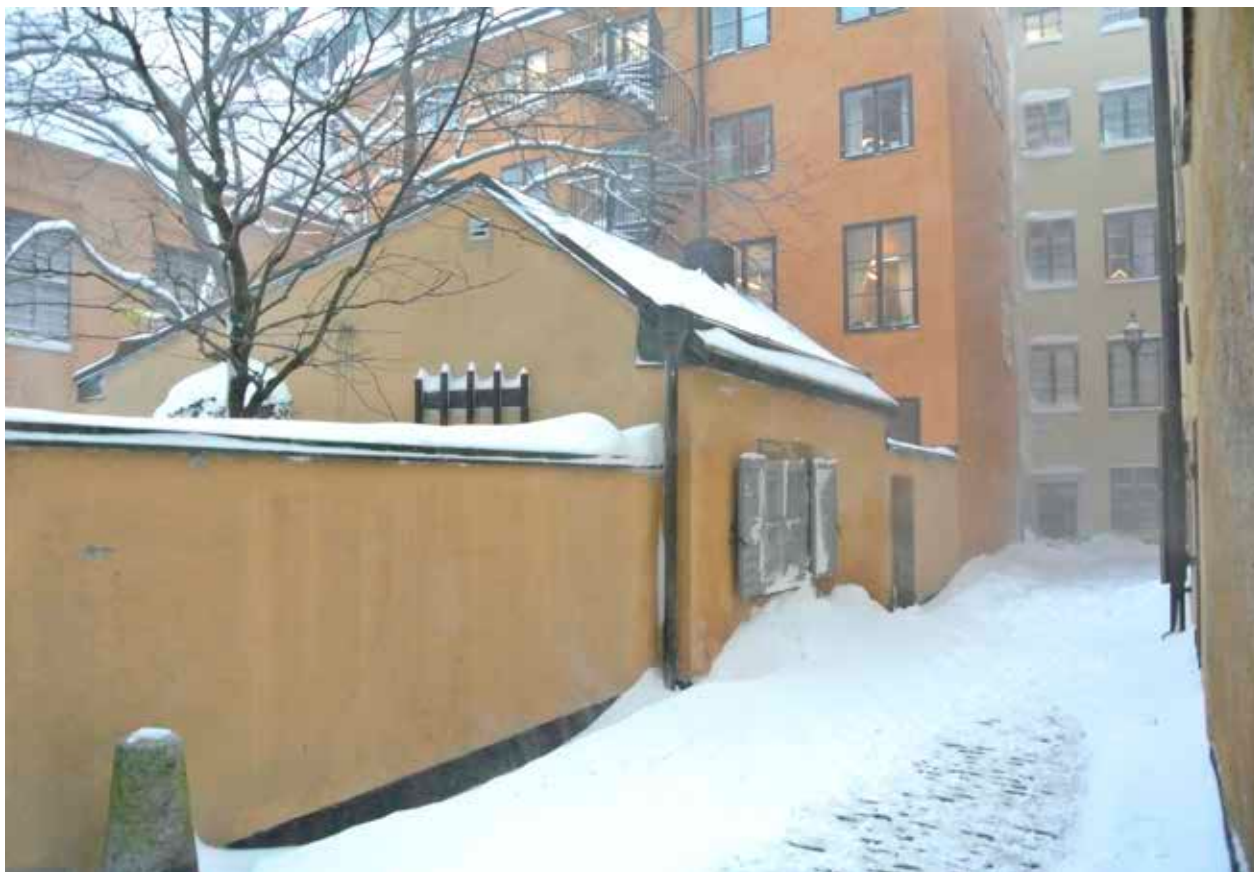
DET LILLA GÅRDSHUSET SETT FRÅN TRÄDGÅRDSGATAN MOT ÖSTER. PÅ VAR SIDA OM BYGGNADEN FINNS MANSHÖGA MURAR, SOM INRAMNING TILL PARKEN BOLLHUSTÄPPAN. I FONDEN SYNS FINS-KA KYRKANS FÖRSAMLINGSHUS, UPPFÖRT PÅ 1970-TALET EFTER RIVNINGEN AV HUVUDBYGGNADEN PÅ DEN GAMLA HEDERSKÖLDSKA FASTIGHETEN. FOTO J. MALMBERG.

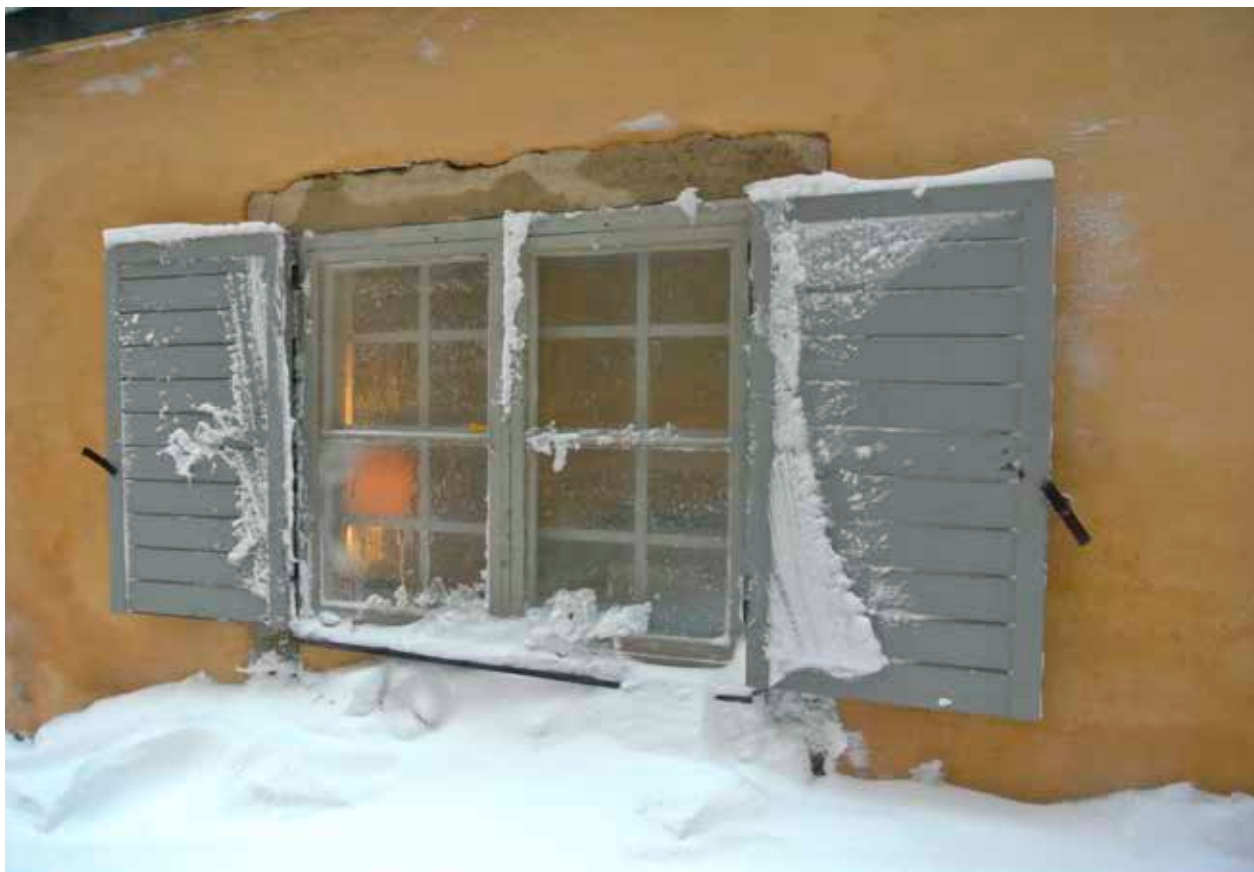
**GÅRDSHUSETS ENDA FÖNSTER VETTER MOT GATAN OCH ÄR FÖRSETT MED FÖNSTERLUCKOR. DEN RIV-NA GÅRDSLÄNGAN HADE FÖNSTERLUCKOR MOT GÅRDEN. FOTO J. MALMBERG.**

sadeltak med förskjutennock. Taket är täckt med kopparplåt. Fasaderna är slätputsade i gult. I fasaden mot Trädgårdsgatan finns ett fönster med grönmålade fönsterluckor och i fasaderna mot öster respektive norr sitter panelade pardörrar. Dörrbladen är försedda med bandgångjärn med utseende av 1600-/1700-tal.

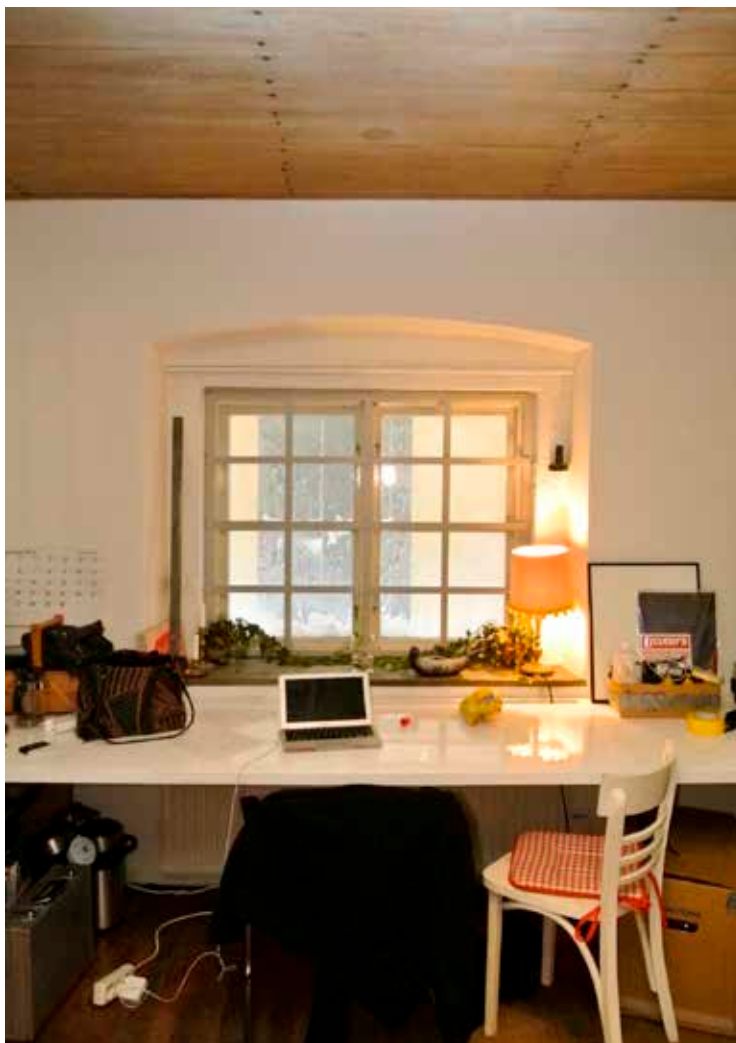
FOTO INIFRÅN HUSET MOT FÖNSTRET. TILL HÖGER I FÖNSTERNISCHEN SYNS EN KRAFTIG GÅNGJÄRNS-HAKE TILL EN PORT. HAKEN ÄR ETT TECKEN PÅ ATT ÅTMINSTONE MURARNA MOT GATAN ÄR BEVARADE FRÅN DEN RIVNA LÄNGAN, SOM I ÄLDRE TID BLAND ANNAT VAR INREDD TILL STALL MED PORT MOT GATAN. FOTO J. MALMBERG.

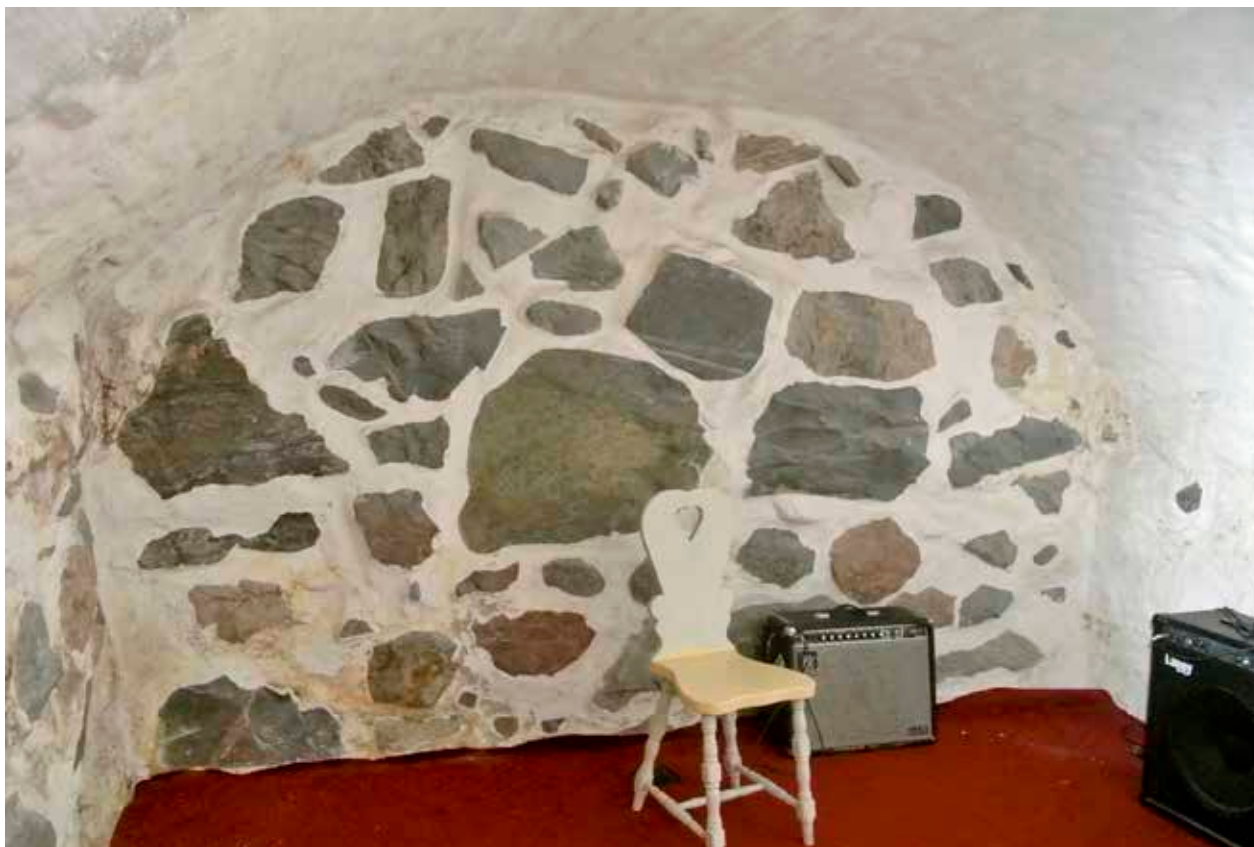
DEN MEDELTIDA KÄLLAREN HAR ETT MURAT TUNNVALV OCH KRAFTIGA GRÅSTENSMURAR. FOTO J. MALMBERG.

skrivares död såldes fastigheten vidare år 1488 och uppges då som ”en gård med välvd källare liggandes med en liten kålgårdstomt nordan innan före den byggda gården.” Benämningen gård antyder att det var fråga om ett trähus, dessutom med en välvd stenkällare, och norrut inåt tomten fanns ett trädgårdsland. Genom måttuppgifter har källaren i citatet antagits vara densamma som källaren i det aktuella gårdshuset.

Innanför den östra entrén finns wc och litet pentry och därpå ett rum med putsade väggar och panelat tak. Innanför den norra ingången finns en rak källartrappa med plansteg av kalksten. Även källaren består av ett rum, i detta fall tunnvalvt, putsat och vitmålat samt med kraftiga gråstensmurar. I valvet är infäst en järnring av 1700-talstyp.
