**STADSHOLMEN**

# GLASBRUKSKLIPPAN 1

Mäster Mikael's gata 6A-D, 8, 10

### FAKTABLAD

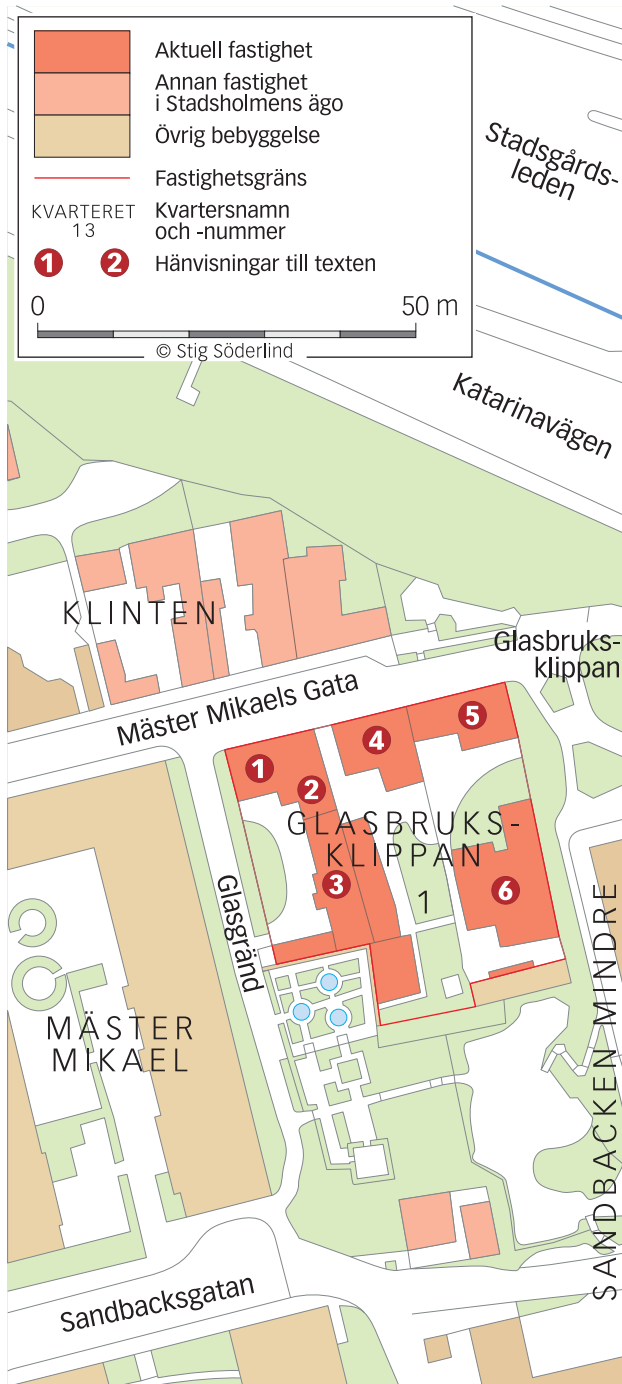
- 1 GATHUS VID MÄSTER MIKAELS GATA 6**
- 2 FLYGEL**
- 3 GÅRDSHUS**
- 4 GATHUS VID MÄSTER MIKAELS GATA 8**
- 5 GATHUS VID MÄSTER MIKAELS GATA 10**
- 6 BOSTADSHUS PÅ GÅRDEN VID MÄSTER MIKAELS GATA 10**

De äldsta säkra uppgifterna om byggnaden vid Mäster Mikaels gata 6 är från 1730 års mantalslängd som anger att gården då ägdes av skepparen Johan Holmberg. Gathuset bestod av två våningar med tre rum i bottenvåningen och fyra i övervåningen (nr 1 på kartan). Köken låg i en tvåvåning tillbyggnad i vinkel

längs östra tomtgränsen (nr 2 på kartan). På gården fanns ytterligare två trähus, ett hus med två rum och en bagarstuga, mot östra tomtgränsen. Dessa har troligen byggts samman till dagens långa någon gång omkring år 1800 (nr 3 på kartan).

Nils Zetterman (nr 4 på kartan). Byggnaden hade en våning med tre rum och var täckt av torvtak. Huset skadades vid en brand och reparerades och byggdes om 1818. Vid denna reparation höjdes förmodligen taket och lades med tegel samtidigt som vinden inreddes. Den timrade fasaden mot gatan fick panel medan gårdsfasaden och gavlarna byggdes upp med stenmur. Nedervåningen innehöll förstuga, två rum med kakelugnar och ett kök med murad spis. Den övre våningen hade en liknande indelning och inredning.

tens södra del (nr 6 på kartan). I en brandförsäkring  
från 1750 nämns även ett loftgångshus på gården  
vilket emellertid revs i början av 1900-talet.

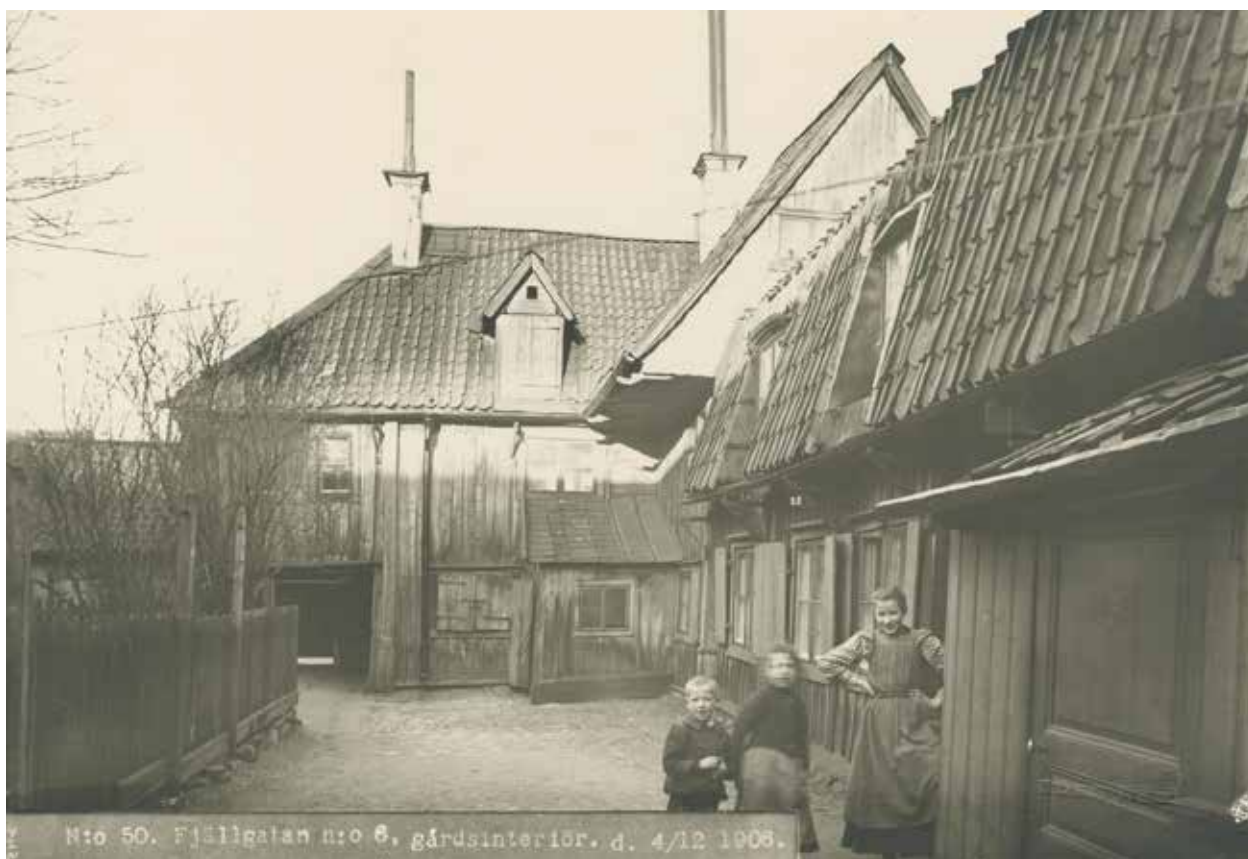
GÅRDEN TILL MÄSTER MIKAELS GATA NR 6 ÅR 1906. FOTO BRÖDERNA HARLING, SSM D6360.

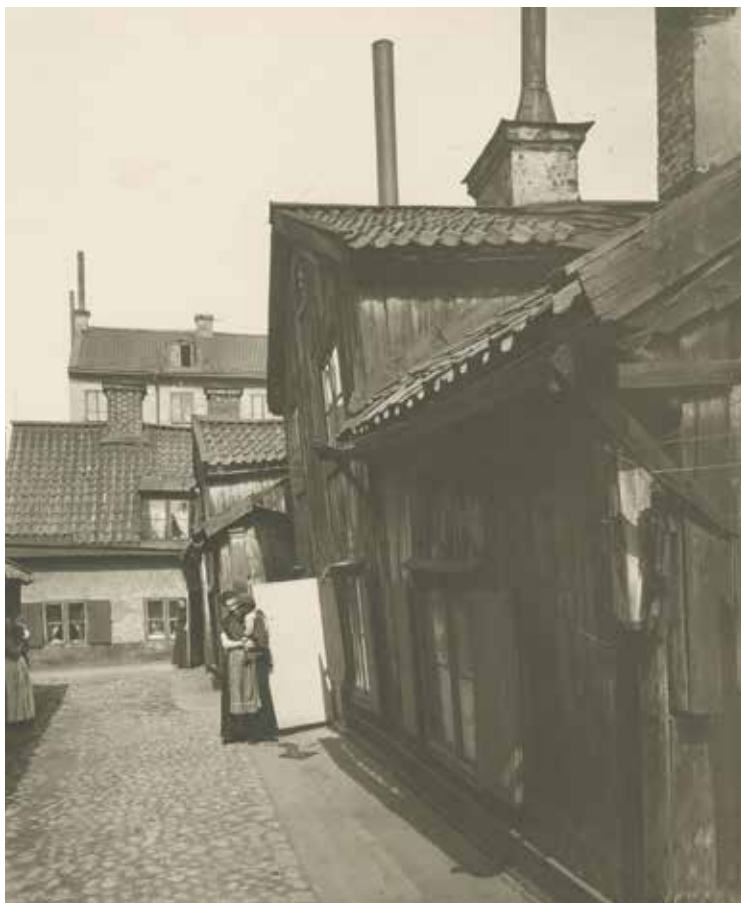
GÅRDEN TILL MÄSTER MIKAELS GATA NR 8 ÅR 1908.  
FOTO BRÖDERNA HARLING, SSM FA1683.

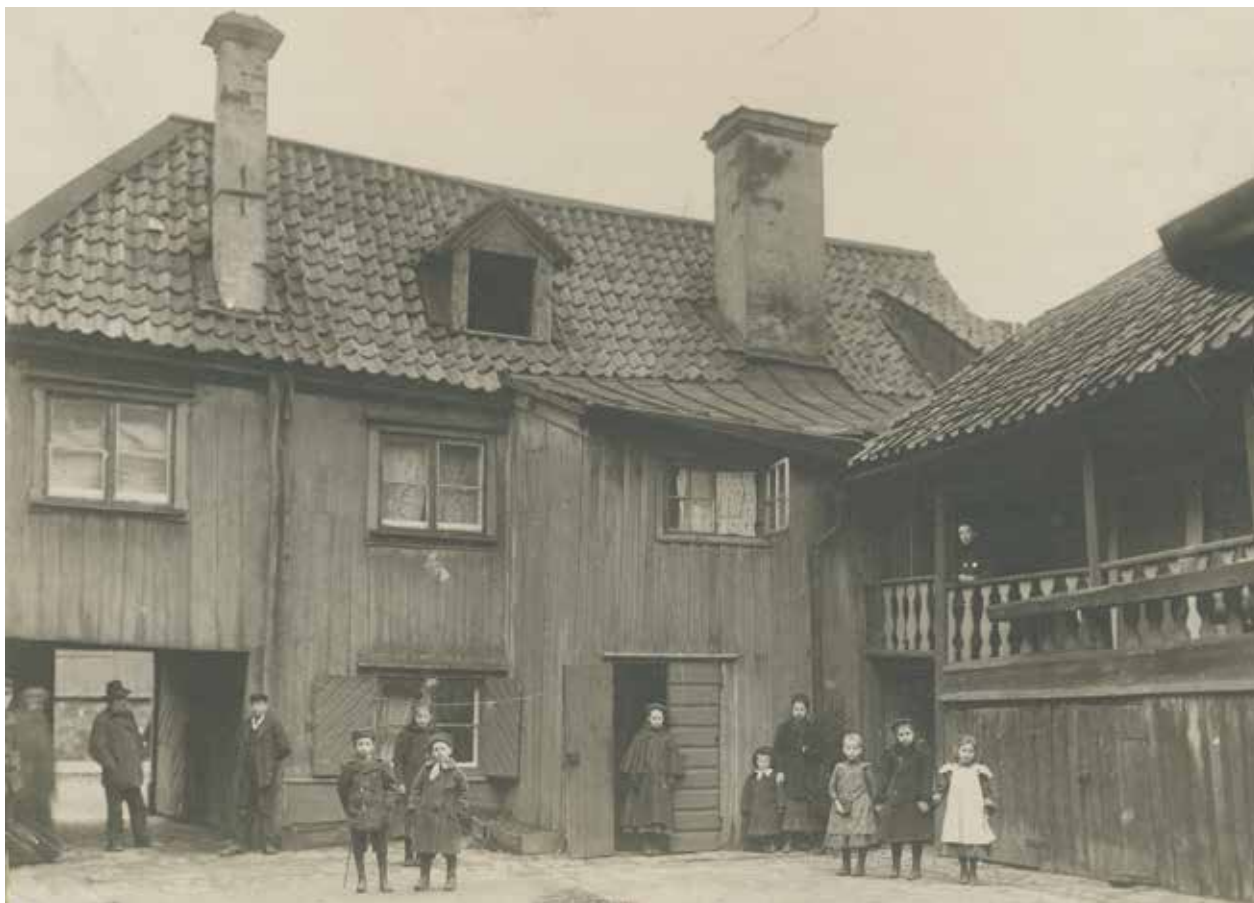
GÅRDEN TILL MÄSTER MIKAELS GATA NR 10 ÅR 1904. TILL HÖGER SYNS DEN RIVNA LOFTGÅNGEN. FOTO J. HÖGBERG, SSM F96649.

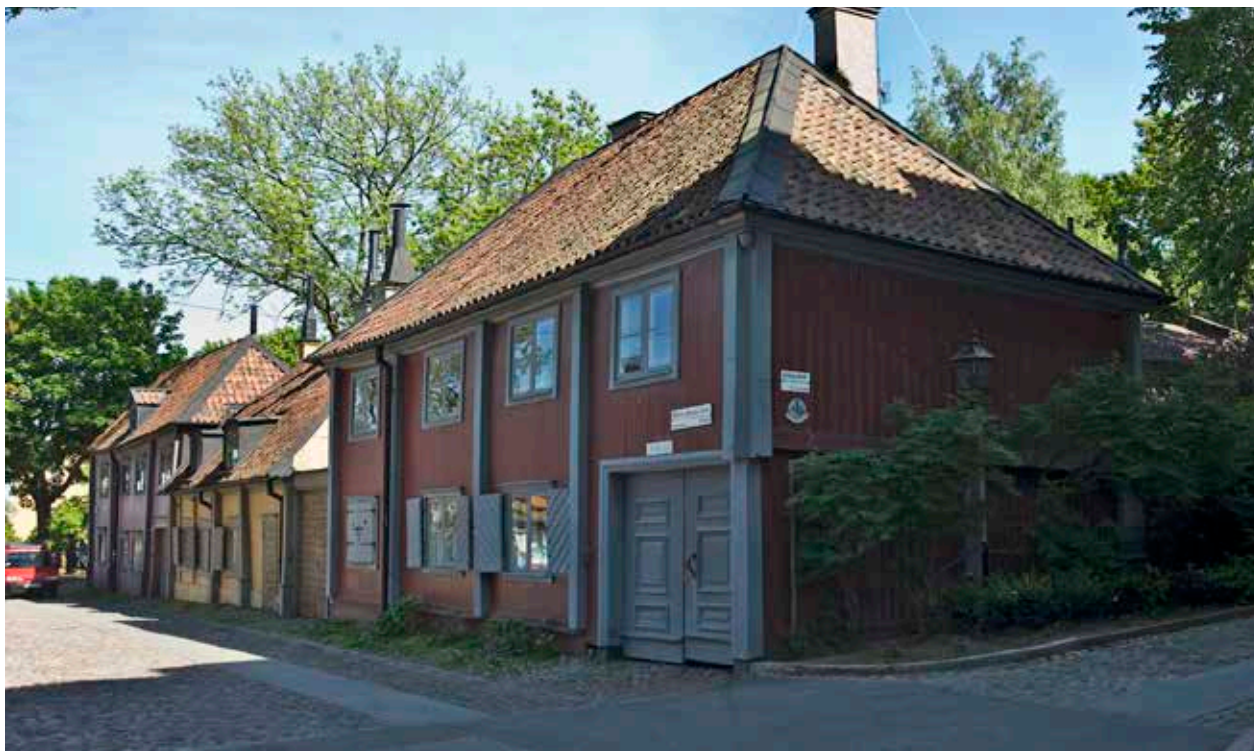
GLASBRUKSKLIPPAN 1 FRÅN GATAN MED MÄSTER MIKAELS GATA 6 NÄRMAST. FOTO J. MALMBERG.

Det tvåvåninga gathuset är klätt med slät panel och har utskjutande knutlådor och en sockel inklädd med liggande brädor. Taket är valmat och klätt med

enkupigt tegel. Mot gården finns en före detta hisskappa som gjorts om till fönster.

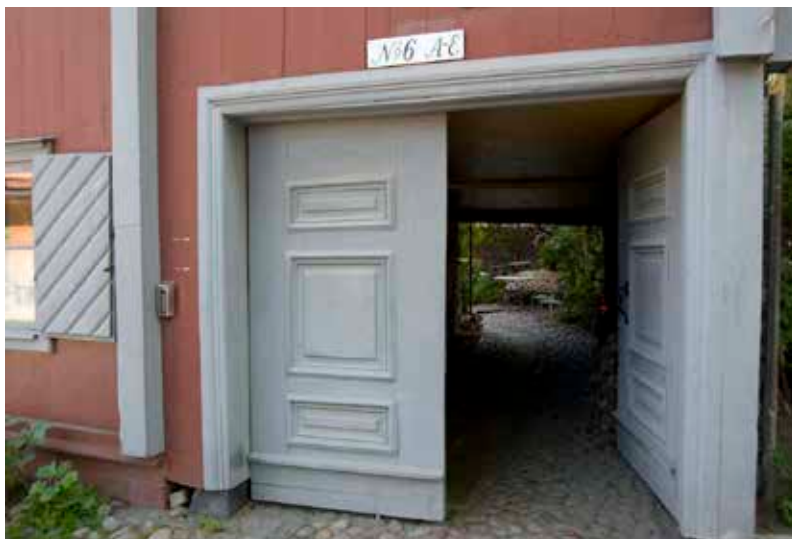
PORTEN OCH PORTGÅNGEN TILL MÄSTER MIKAELS GATA 6. FOTO J. MALMBERG.

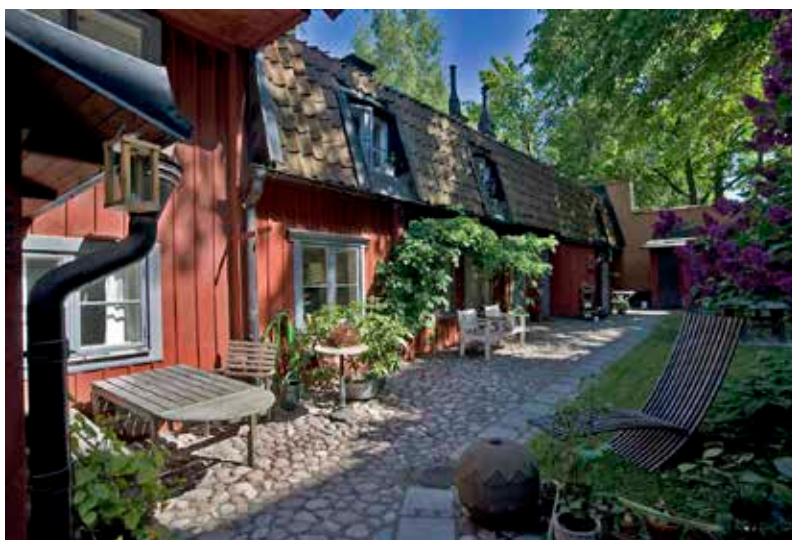
GÅRDEN MÄSTER MIKAELS GATA 6. FOTO J. MALMBERG.

Den envåninga byggnaden av sten har mot gatan slät träpanel med utskjutande knutlådor och en sockel inklädd med liggande brädor. Mot gården är fasaden spritputsad. Taket är brutet och har mot gatan två takkupor. Invändigt är väggarna i rummen på bottenvåningen putsade och har djupa fönstersmygar. Taken är panelklädda och har snedställda kantbrädor. Några äldre fyrfyllningsdörrar är bevarade. I köket finns en murad spis och i ett av rummen står en vit, flat 1800-talskakelugn. Trägolven är från 1900-talet, liksom flertalet dörr- och fönsterfoder. I den övre våningen finns både fyrfyllningsdörrar och halvfranska spegeldörrar samt två spisar med murad

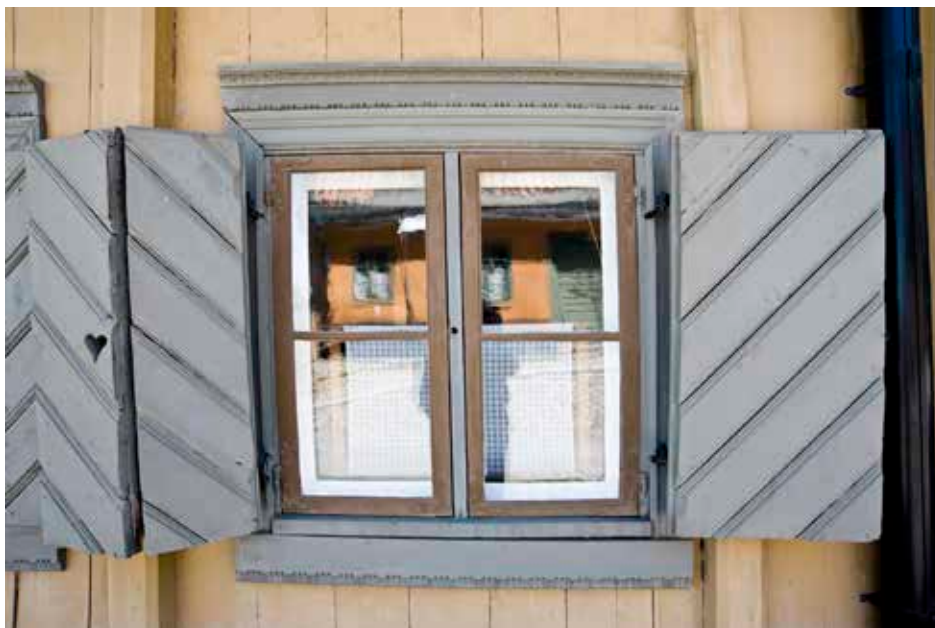
**FÖNSTER MED DEKORATIVA LISTER AV 1800-TALSTYP OCH LUCKOR VID MÄSTER MIKAELS GATA 8. NÅGRA AV GÅNGJÄRNSBESLAGEN ÄR AV EN TYP SOM VAR VANLIG PÅ 1700-TALET. FOTO J. MALMBERG.**

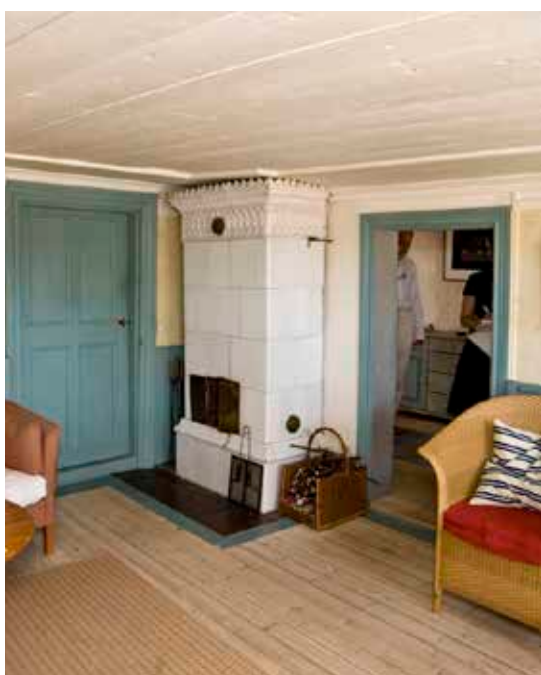
**INTERIÖR FRÅN MÄSTER MIKAELS GATA 8 MED KAKELUGN FRÅN 1800-TALET. FOTO J. MALMBERG.**

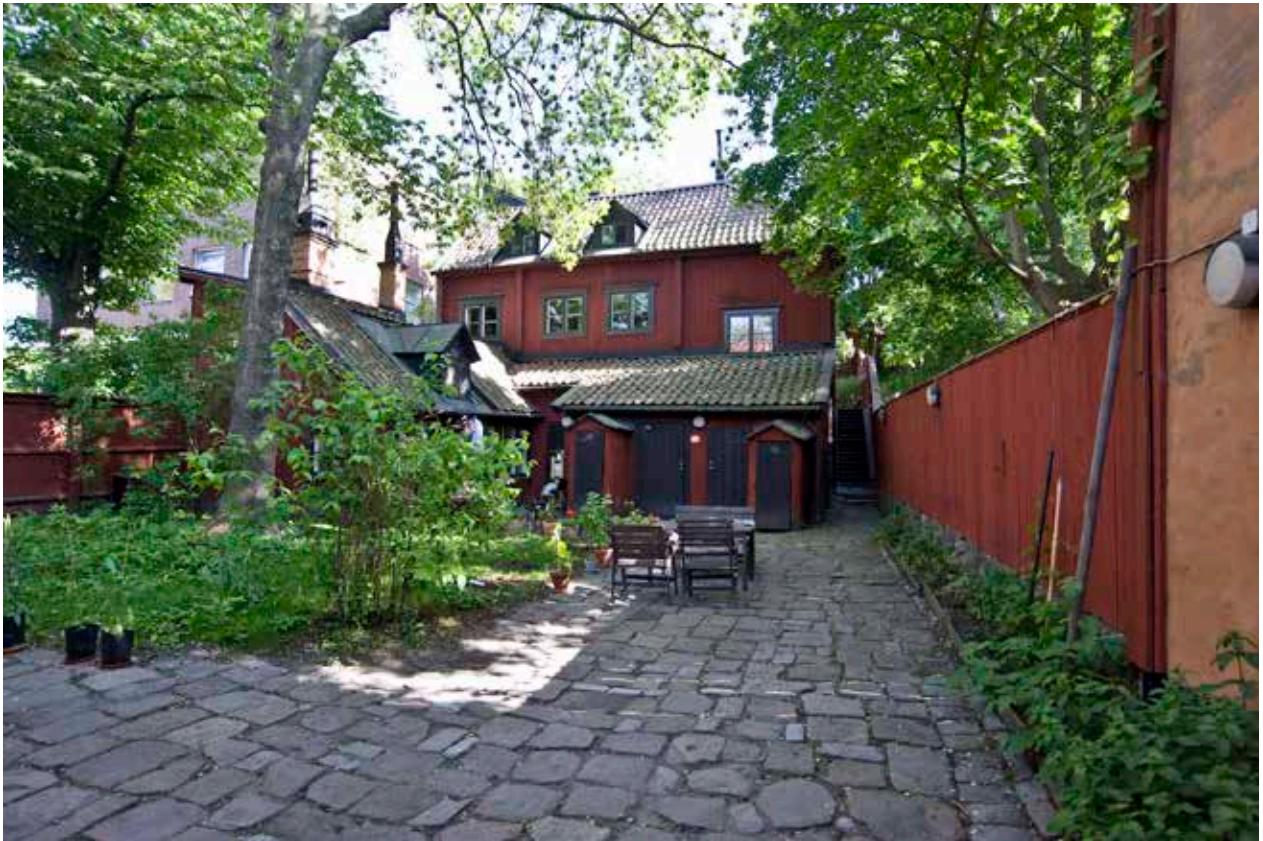
GÅRDSINTERIÖR FRÅN MÄSTER MIKAELS GATA 10. FOTO J. MALMBERG.

Gården på Mäster Mikael's gata 10 är den bäst bevarade i hela kvarteret. Markbeläggningen består till exempel av sandstensplattor som var vanligt förr. Oftast har de bytts mot andra material och att de finns kvar, som här, är ovanligt. På gården finns också äldre rabatter, askar och syrener.

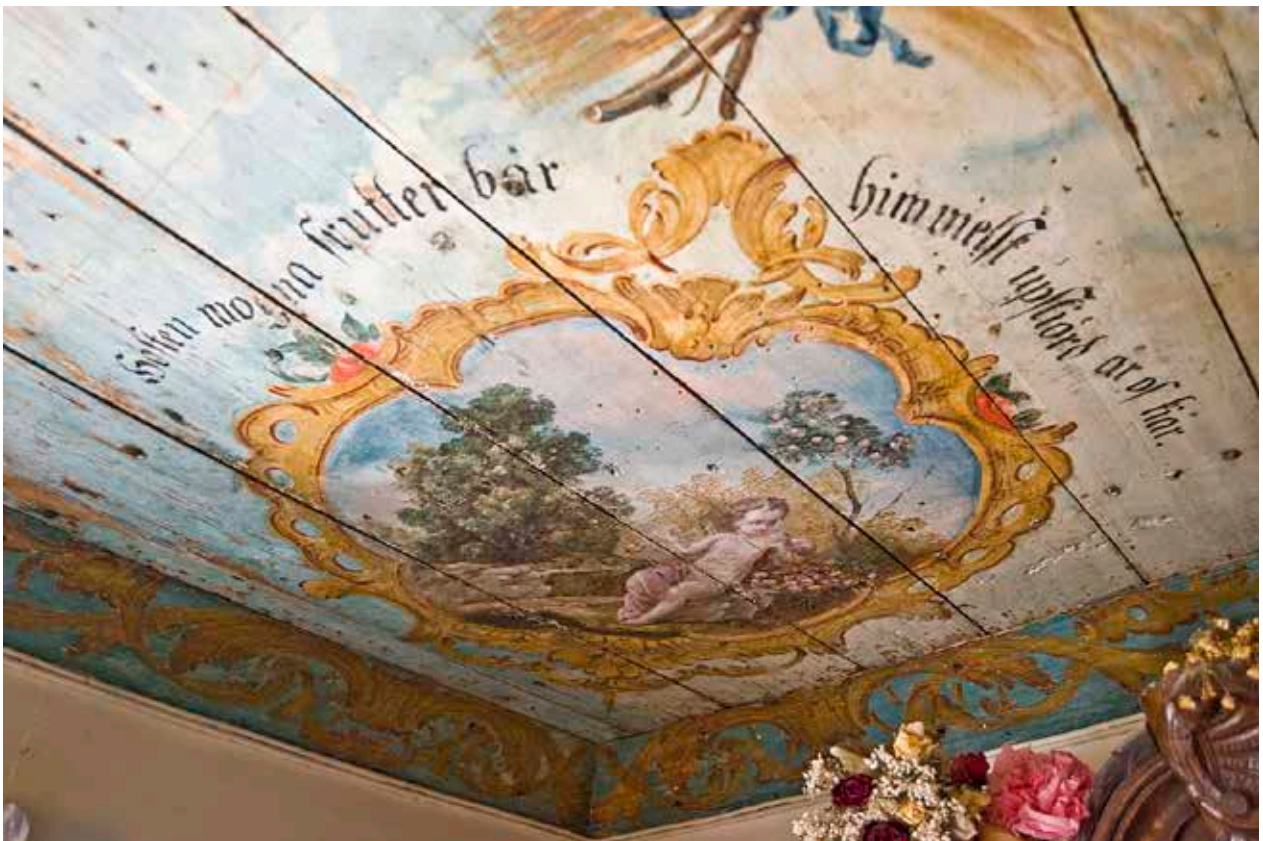
DEL AV DET DEKORERADE TAKET I GATHUSET VID MÄSTER MIKAELS GATA 10. TEXTEN LYDER: "HÖSTEN MOGNA FRUKTER BÄR. HIMMELSK UPPSKÖRD ÄR OSS KÄR". FOTO J. MALMBERG.

Byggnaderna renoverades omkring 1980 varvid äldre byggnadsdetaljer till största delen bevarades. Exempelvis frilades och restaurerades de dekorerade paneltaken på Mäster Mikaels gata 10.

Fastigheten ägdes vid tiden omkring 1730 av ami-  
ralskaptenen Nils Åhman och det var troligen denne  
som lät beställa den påkostade inredning som finns  
kvar i gathuset's andra våning. Den stora salen i mitten  
inreddes med paneler och dörr- och fönsterfoder  
samt ett praktfullt målat och dekorerat paneltak med  
motiv föreställande de fyra årstiderna. Även våningens  
västra rum hade ett dekorativt paneltak med en il-  
lusorisk himmel fylld av fåglar.
