STADSHOLMEN

GRÖTLUNKEN 3

SLÖJDHUSET
Eastmanvägen 32–34

FAKTABLAD

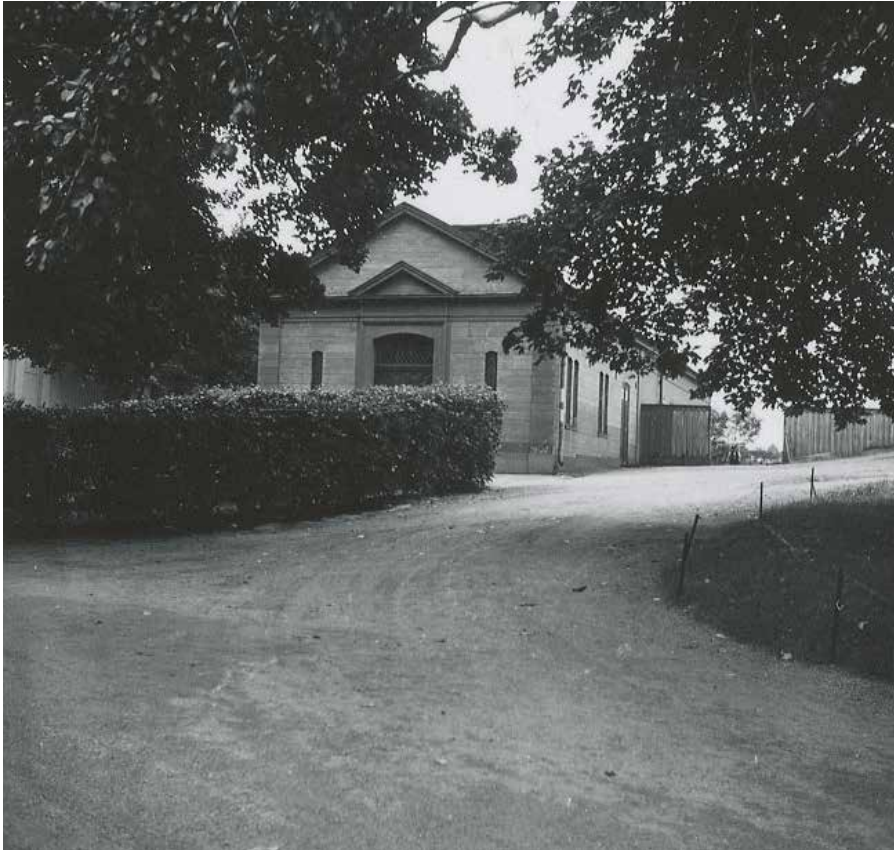
ÖSTRA GAVELN 1937. VID DEN TIDEN FANNNS ETT LITET GAVELFÄLT OVANFÖR ENTRÉN OCH SMALA FÖNSTERÖPPNINGAR PÅ VAR SIDA. FOTO J. SÖDERBERG, SSM F19793.

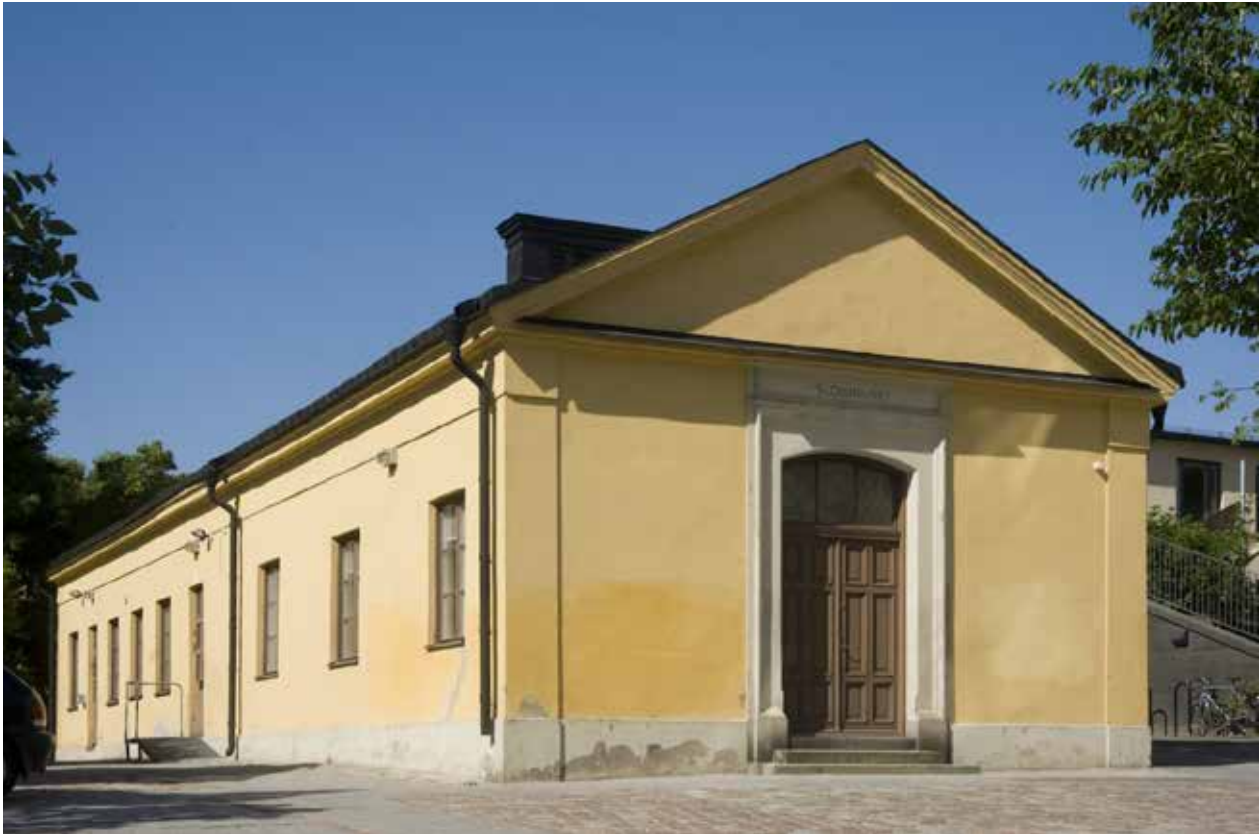
FÖNSTREN PÅ SÖDRA FASADEN VAR URSPRUNGLIGEN DÖRRAR SOM LEDDE TILL DE OLIKA RUMMEN. DÖRREN MED ÖVERLJUSFÖNSTER OCH PUTSAD OMFATTNING PÅ GAVELN ÄR FRÅN 1880-TALET OCH LEDDE DÅ TILL DET NYINREDDA GRAVKAPELLET OCH BÅRHUSET. ÖVER DÖRREN HAR SENARE MÅLATS "SLÖJDHUSET". FOTO J. MALMBERG.

Husets yttre har förändrats på flera sätt sedan det byggdes 1849 men det har ändå kvar sin storlek och karaktär av uthusbyggnad. Byggnaden är långsträckt och slätputsad med profilerad taklist och plåttak som har ersatt det ursprungliga tegeltaket. Den

långa raden av dörrar mot söder har ändrats till fönsteröppningar med spröjsade, inåtgående fönster. Mot öster sitter en pardörr med överljusfönster från 1880-talet som leder till det före detta gravkapellet och bårhuset. Den profilerade omfattningen har texten Slöjdhuset målad på den ljusa putsen.

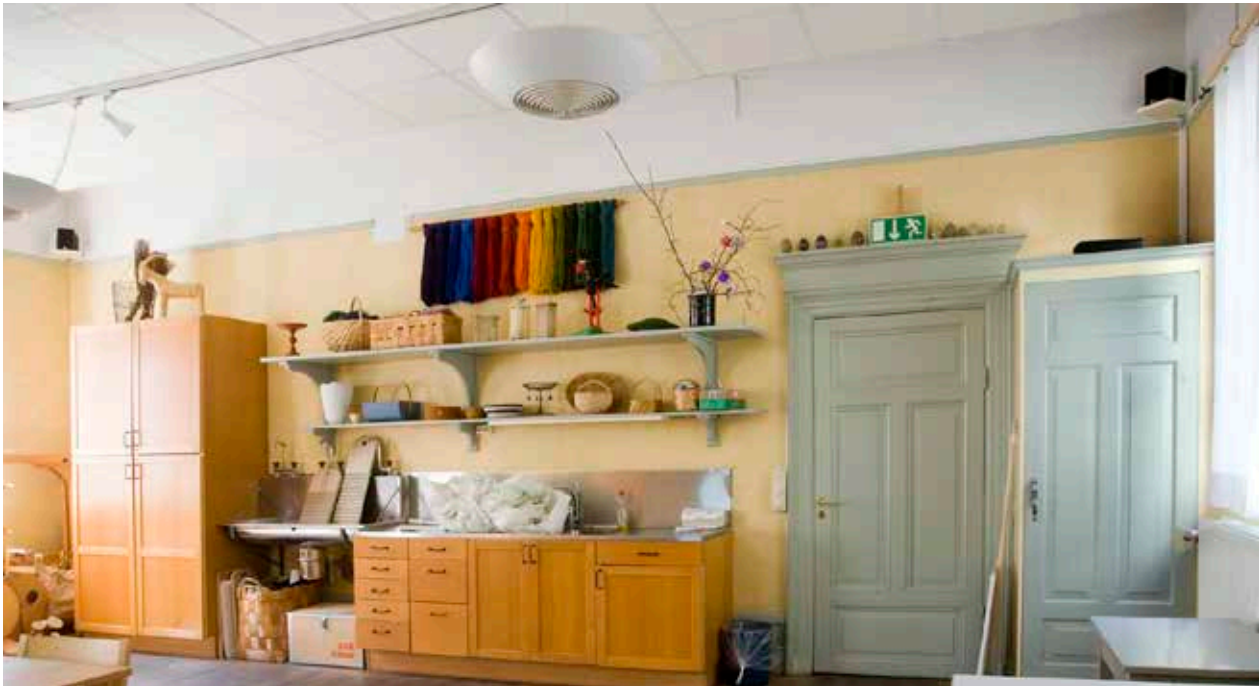
DET GAMLA GRAVKAPELLET OCH BÅRHUSET I HUSETS ÖSTRA DEL HAR INTE LÄNGRE KVAR SIN FUNKTION MEN HÄR FINNS BL.A. DÖRRAR OCH NÅGRA HYLLOR KVAR FRÅN DEN TIDEN. FOTO J. MALMBERG.

Fönstren är kopplade och inåtgående med espagnolett. I byggnadens östra ände ligger det före detta kapellet och bårhuset som har kvar viss äldre snickeriinredning med entrédörr och överljusfönster på kortsidan och en innerdörr mot väster. Här finns också några äldre hyllplan på profilerade konsoler och en fotpanel, som dock tycks vara av senare datum. Mot norr, och väster om kapellrummet, finns ett entrérum med pärlspont som delvis är äldre och delvis klär en relativt nyuppförd mellanvägg. Här var tidigare under 1900-talet garage med ett välvt betongtak.
