STADSHOLMEN

KLINTEN 2

Mäster Mikael's gata 9A-B och 11

FAKTABLAD

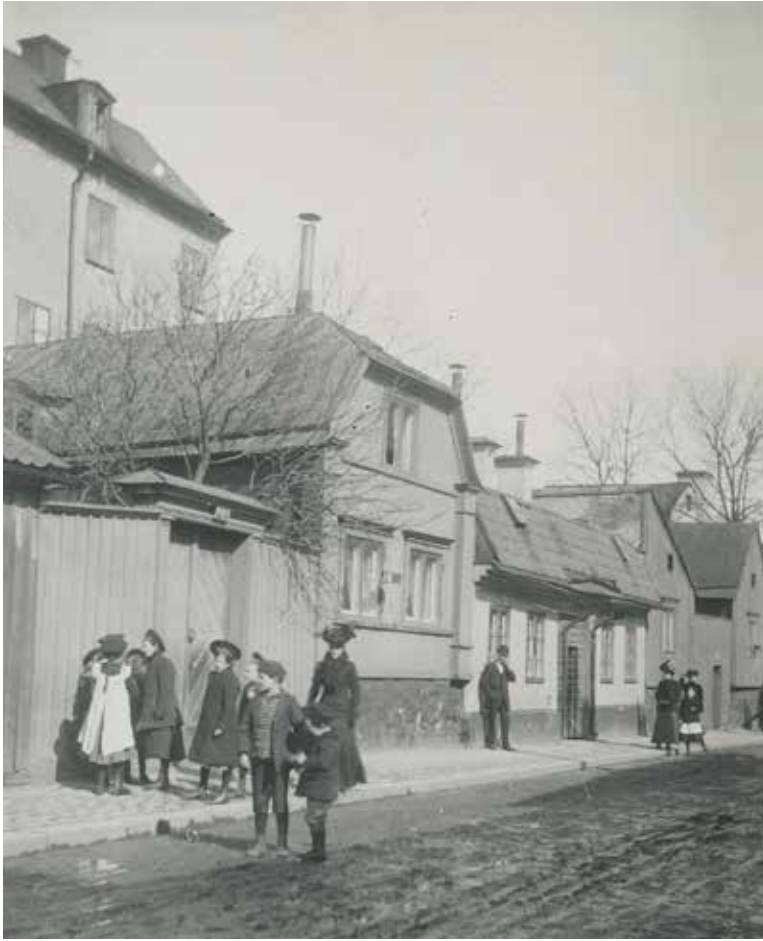
MÄSTER MIKAELS GATA NR 9 OCH 11 NÄRMAST.
FOTO OMKRING 1900, SSM FA46104

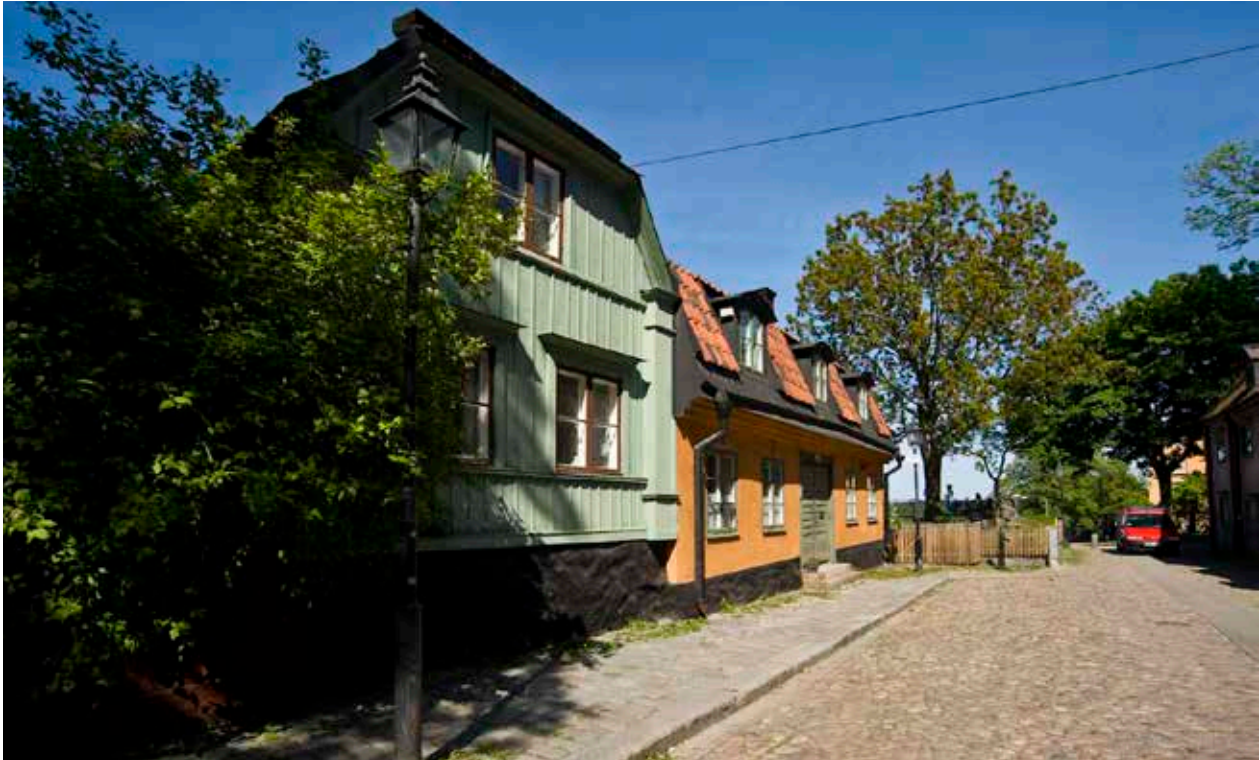
MÄSTER MIKAELS GATA 9 OCH 11. FOTO J. MALMBERG.

Mäster Mikael's gata 9 A–B består av två sammanbyggda hus klädda med locklistpanel och tegel respektive plåttak. Fönstren i båda byggnaderna är sentida men har beslag av 1700-talstyp. Det norra huset har av äldre inredningsdetaljer bland annat kvar ett par fyrfyllningsdörrar med runda, smidda beslag av tidig 1700-talstyp, ett bjälktak med svaga spår av dekormålning i grisaille samt i vindsrummet en kakelugn, sannolikt från slutet av 1800-talet eller början av 1900-talet. Den södra byggnaden har en glasveranda med färgade och etsade små rutor och en dörrömfattning i klassiserande stil med en kraftigt profilerad pardörr – dörren och ömfattningen är sannolikt från en renovering på 1850-talet. Invändigt finns på bottenvåningen dörrar och foder av 1700-talstyp, stenprofilerade bröstpaneler och karnissvängda taklister i puts. Vindsvåningen har en huvudsakligen modern karaktär men här finns också ett paneltak med snedställd taklist och en 1800-talskakelugn.

Mäster Mikaels gata 11 är ett envåningt, putsat hus med tegelklätt, brutet tak med tre takkupor. Mot norr ligger en glasad tillbyggnad från 1960-talet. I den äldre byggnadsdelen finns halvfranska dörrar med kammarlås samt dörr- och fönsterfoder av 1700-talstyp. Fönstren mot gatan har sentida, invändiga nattluckor som troligen har ersatt äldre luckor. I den moderna delen finns en polykrom kakelugn från 1700-talet, deponerad från Stadsmuseets samlingar på 1960-talet.

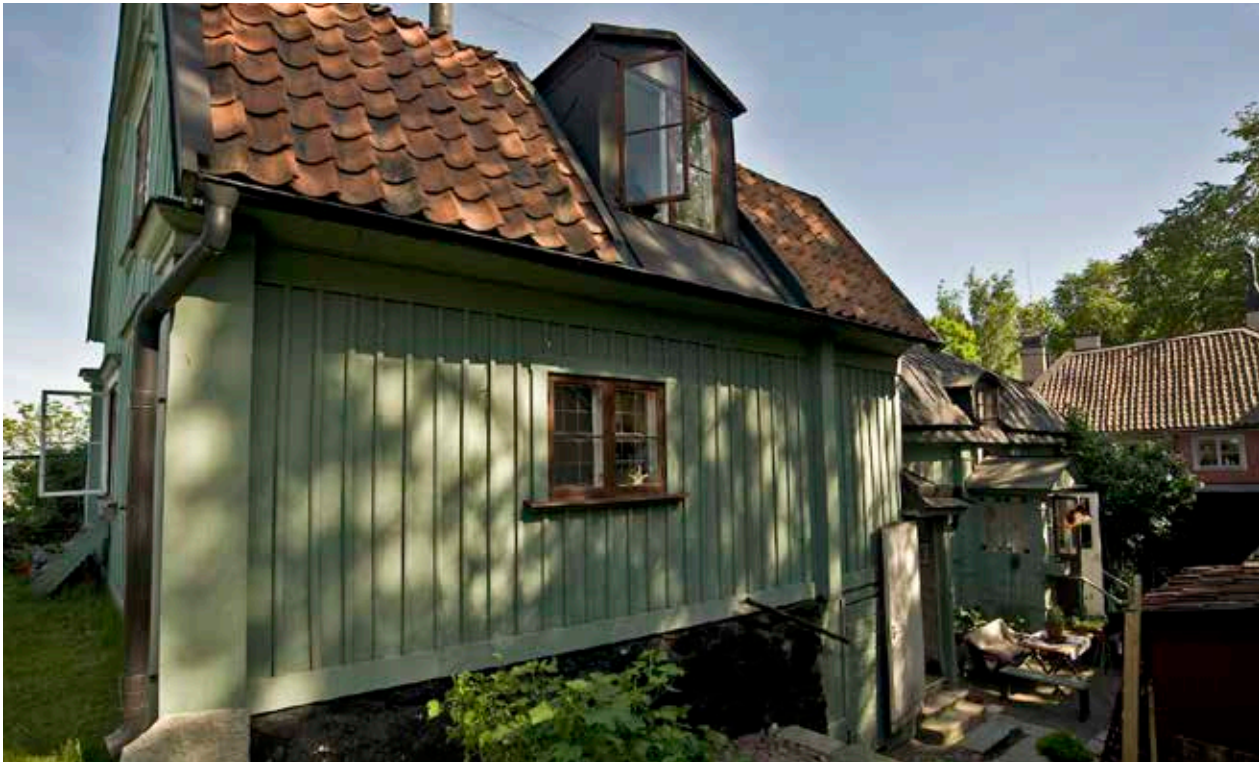
GÅRDEN TILL MÄSTER MIKAELS GATA 9. FOTO J. MALMBERG.

Den kuperade, smala gården är välbevarad och sträcker sig mot bergsbranten i norr. Här finns fortfarande en delvis äldre stenläggning och åtminstone en rabatt av äldre karaktär. Mot gatan är gården avgränsad med ett rött plank på gammalt vis.

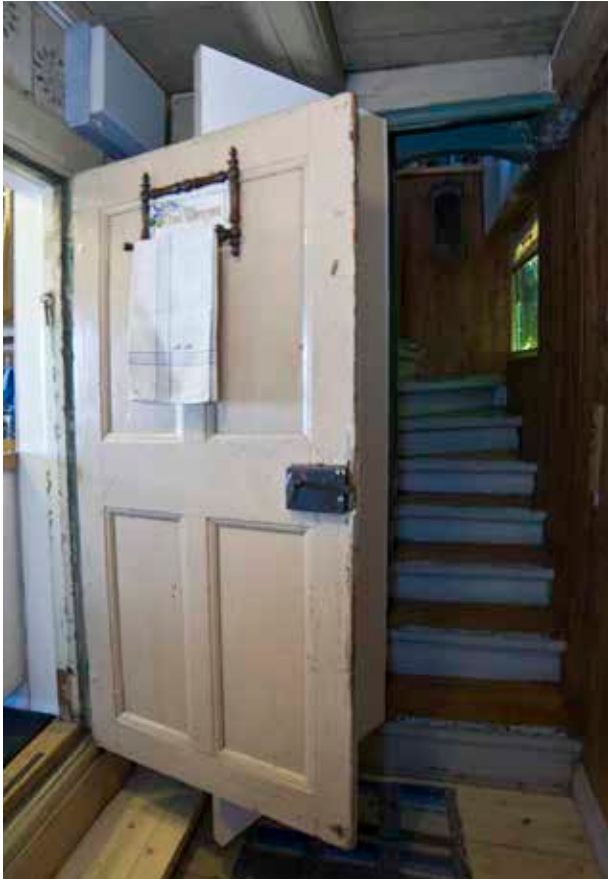
INTERIÖR FRÅN FARSTUN TILL MÄSTER MIKAELS GATA 9. DÖRREN ÄR EN FYRFYLLNINGSDÖRR MED KAMMARLÅS. FOTO J. MALMBERG.

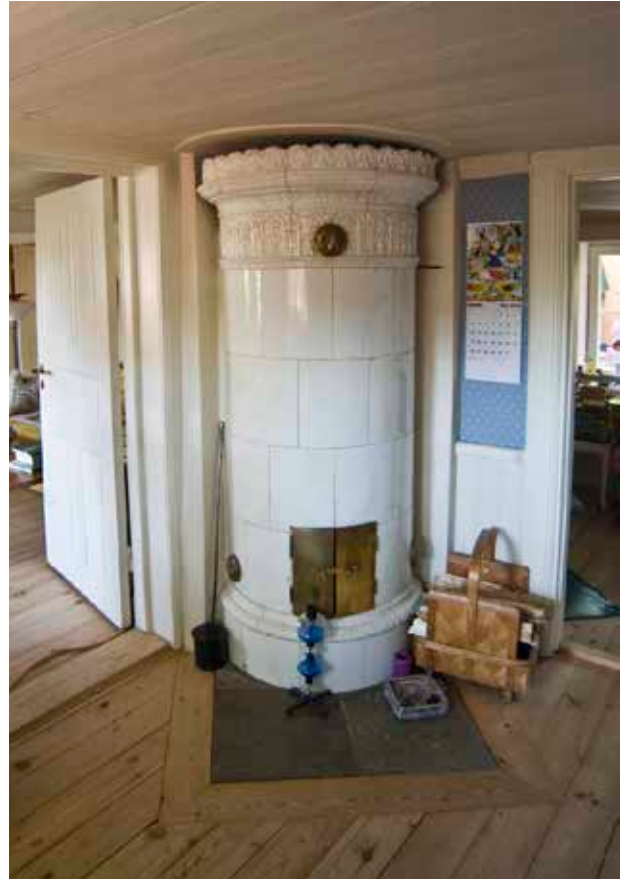
INTERIÖR MED 1800-TALSKAKELUGN FRÅN MÄSTER MIKAELS GATA 9. FOTO J. MALMBERG.

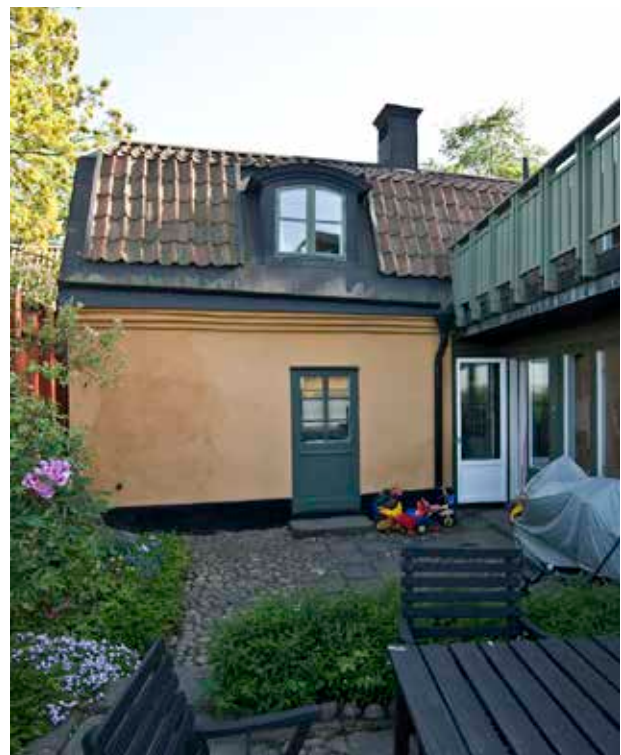
GÅRDEN TILL MÄSTER MIKAELS GATA 11. FOTO J. MALMBERG.

Trädgården fick huvudsakligen sin nuvarande utformning på 1960-talet när det gamla huset byggdes till. Karaktäristiska för tiden är till exempel markbeläggningen av öländsk kalksten och terrasserna.
