STADSHOLMEN

# KNAPERSTA 1 ”GRÅBO”

Knaperstavägen 1-3

LÅNGHOLMEN

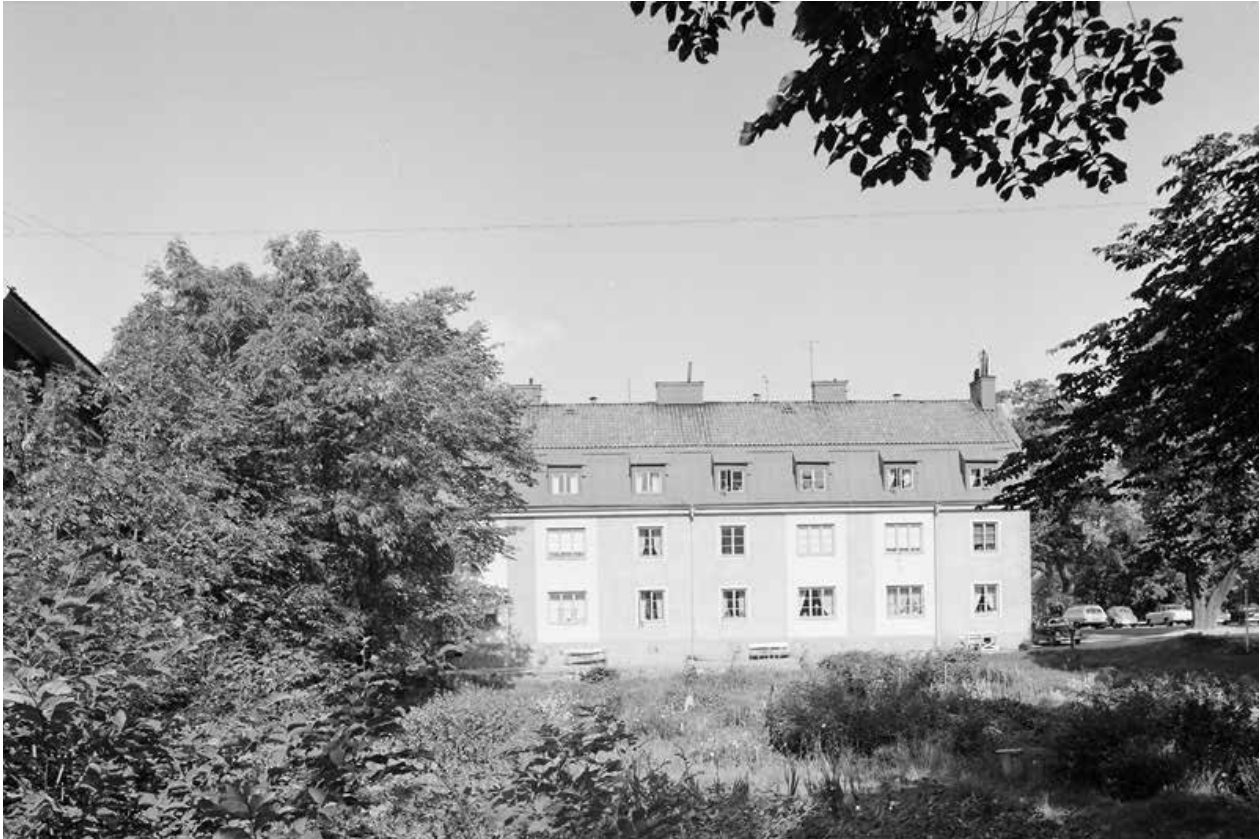
"GRÄBO" ÅR 1967. PÅ FOTOT SYNS DE URSPRUNGLIGA SPRÖJSADE FÖNSTREN. FOTO: LENNART AF PETERSENS. SSMF0918045.

Byggnaden bevarar sin ursprungliga volym, takfall och fasadfält av sprit- och slätputs. De ursprungliga spröjsade fönstren och trapphusportarna har dock ersatts av sentida. Lägenheterna speglar fängelsepersonalens bostadsförhållande från 1920-talet fram till 1975 då fängelset avvecklades och är välbevarade med tidstypiska detaljer såsom trägol, fyllningsdörrar, foder, lister och kakelugnar.

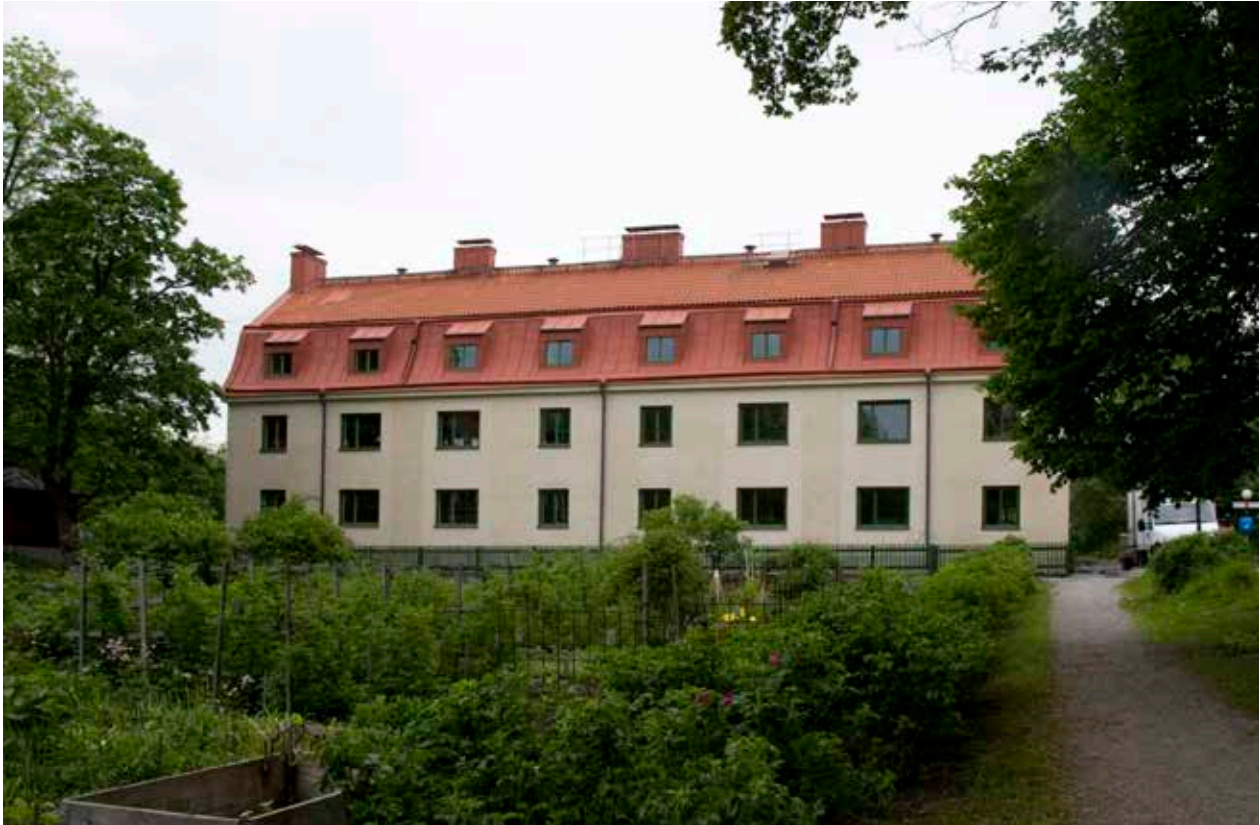
FASADEN MOT SÖDER. FOTO: J. MALMBERG.

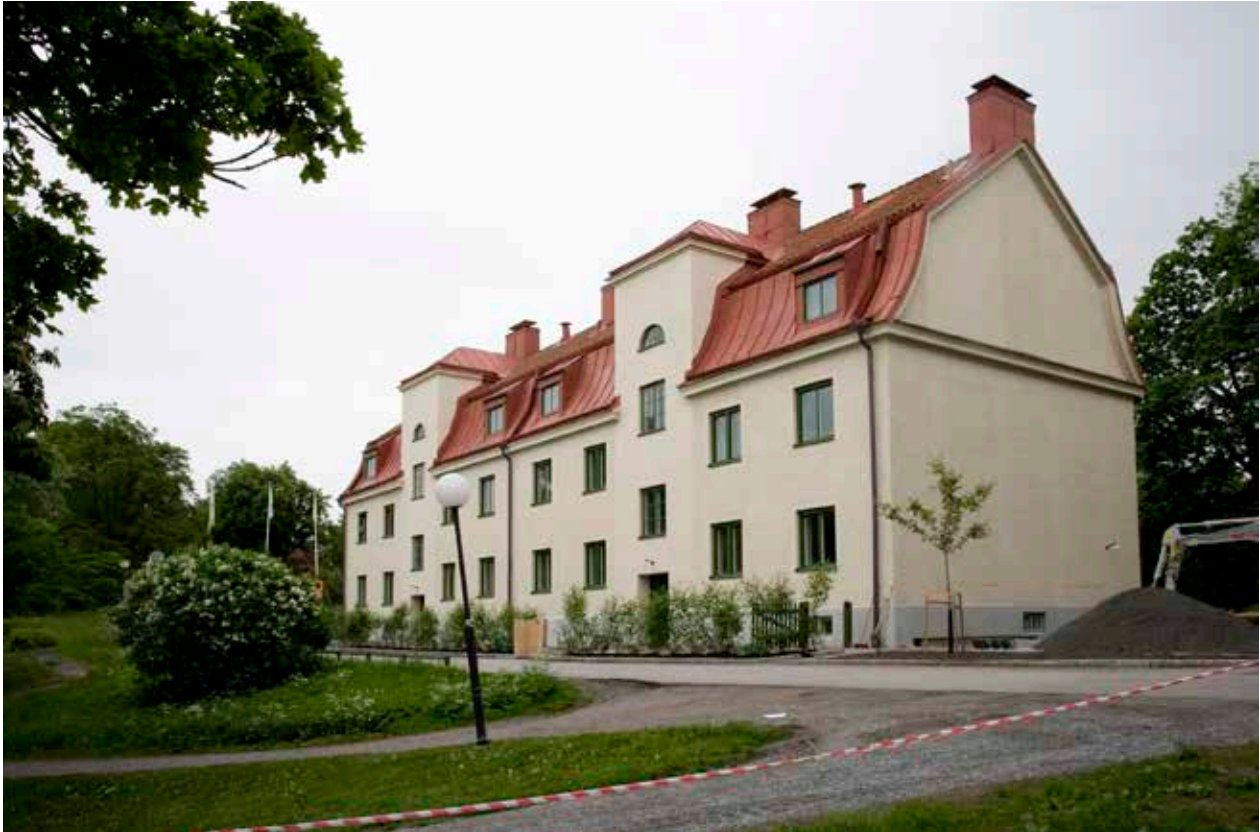
FASADEN MED VY FRÅN NORDVÄST. HÄR SYNS HUSETS TRAPPLOPPSUPPBYGGNADER SAMT DE SVÄNGDA GAVELPARTIERNA.  
FOTO: J. MALMBERG.

med svängda gavelkrön. Den övre delen av taket är tegeltäckt och den fallande delen av plåt. I taket finns takkupor och plåtklädda skorstenar. Den norra fasaden präglas av de två framträdande trapphusen med uppskjutande del. Lägenhetsfönstren är sekundära och grönmålade och i huvudsak avdelade till två bågar. I trapphuset finns ursprungliga fönster, bland annat lunettfönster, bevarade som kompletterades med nya innanfönster 2014. De två trapphusentréerna består av grönmålade dörrar med öppningsbart sidostycke, dekor och fönsterglas.

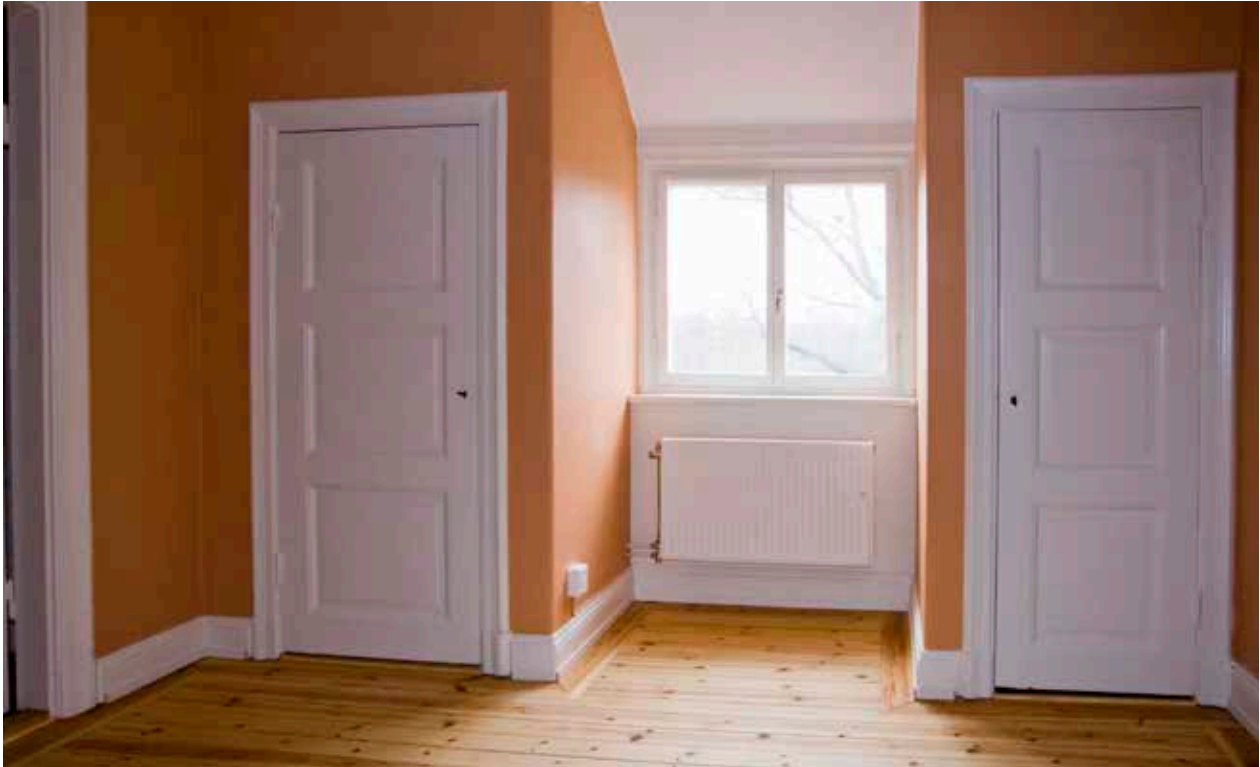
I LÄGENHETERNA FINNS BLAND ANNAT BEVARADE GARDEROBSUTRYMMEN. FOTO: J. MALMBERG.

Trapphusens golv och trappor är av terrazzosten, väggar och tak är putsade. I trapploppet finns en rund handledare av trä och högst upp ett smidesräcke. Lägenhetsdörrarna är ursprungliga med tre fyllningar och samtida profilerade foder. Varje lägenhet har en innandörr med fyllningar i smygen emellan samt äldre trägolv, profilerade socklar, fönsterfoder och dörrar med tre fyllningar. I några lägenheter finns kakelugnar kvar. Kök och badrum är från 2013-2014.

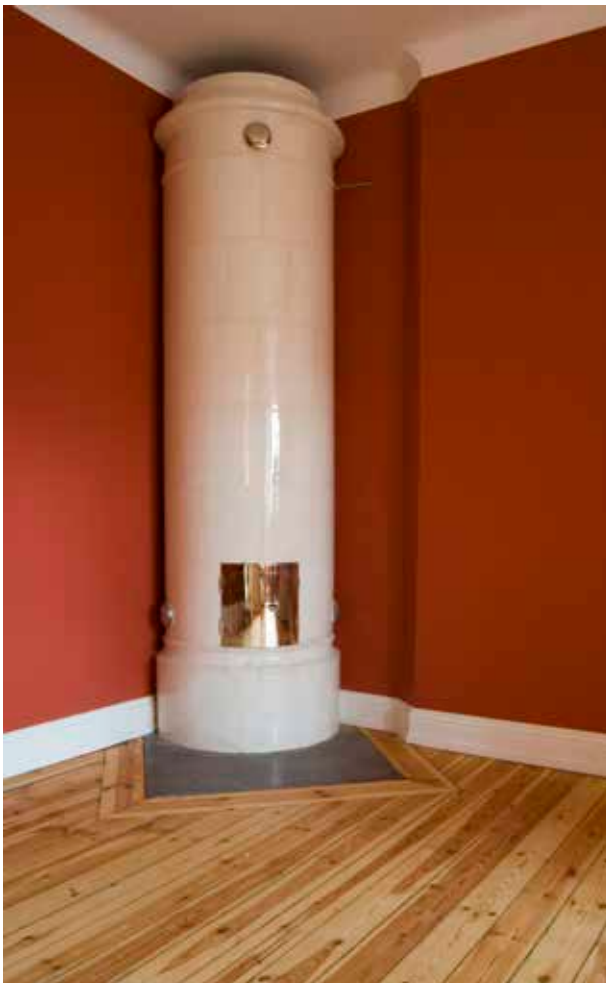
RUND, VIT KAKELUGN OCH URSPRUNGLIGT BRÄDGOLV.  
FOTO: J. MALMBERG.
