# KRIGSMANSKASSAN 16

Långa Gatan 9 A-E, 11A

**DJURGÅRDEN**

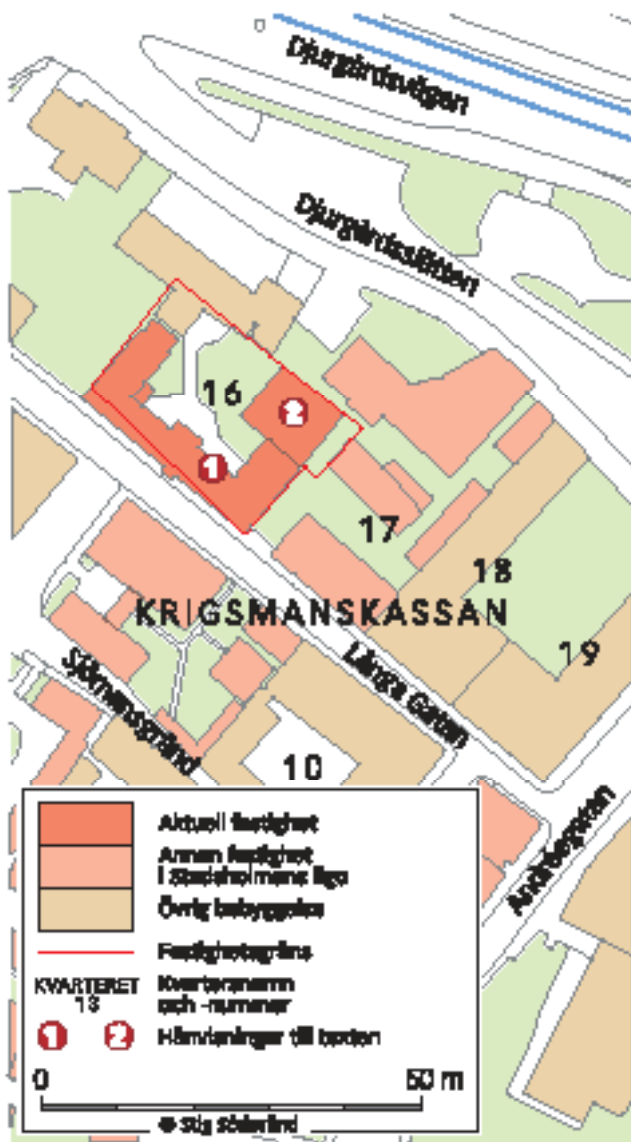
- ❶ GATHUSET.
- ❷ GÅRDSHUSET BILJARDEN.

Gathuset (Nr 1 på kartan) består av två timrade varvsarbetarbostäder från 1736 som byggdes samman i början av 1800-talet och försågs med flyglar. År 1858 inrättades krogen Lübeck i den ena flygeln. Kröga-

ren Fredrik Nilsson döpte snart om krogen till Lilla Hasselbacken. Krogrörelsen flyttades sedan till nuvarande plats vid Djurgårdsslätten inför världsutställningen 1897. Gårdshuset Biljarden (Nr 2 på kartan) uppfördes 1864 i anslutning till den östra flygeln. Gathuset höjdes till två våningars höjd på 1870-talet.

Gathuset (Nr 1 på kartan) har en markant svartstruken sockelmur längs den sluttande gatan. Bottenvåningens locklistpanel övergår i den övre våningens släta panel. De lövsågade fönsterfodren och taktassarna härrör från 1870-talet. Knutlådorna är utformade som pilastrar. De grönmålade fönstren är sexdelade i bottenvåningen mot gatan och fyrdelade i övrigt. Bågarna är kopplade och profilerade. Det centralt placerade trapphuset markeras mot gården av en frontespis. Flera lägenheter nås från separata entréer

Gårdshuset Biljarden (Nr 2 på kartan) är sammanbyggt med gathuset men är högre och bredare. Byggnaden har enhetliga fasader med locklistpanel under ett sadeltak med beläggning av skivtäckt svartmålad plåt.

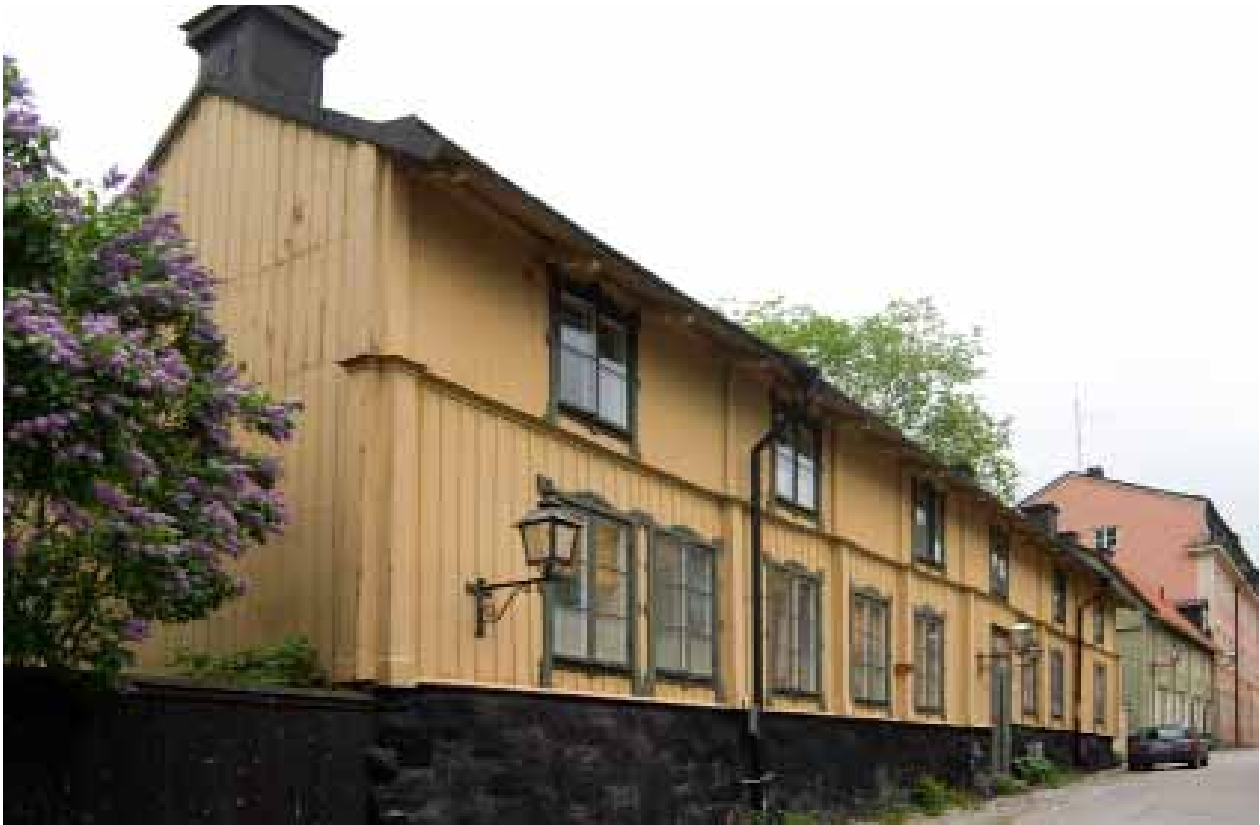
GATHUSET HAR LÖVSÅGADE FÖNSTERFODER OCH KNUTLÅDOR UTFORMADE SOM PILASTRAR. FOTO: J. MALMBERG.

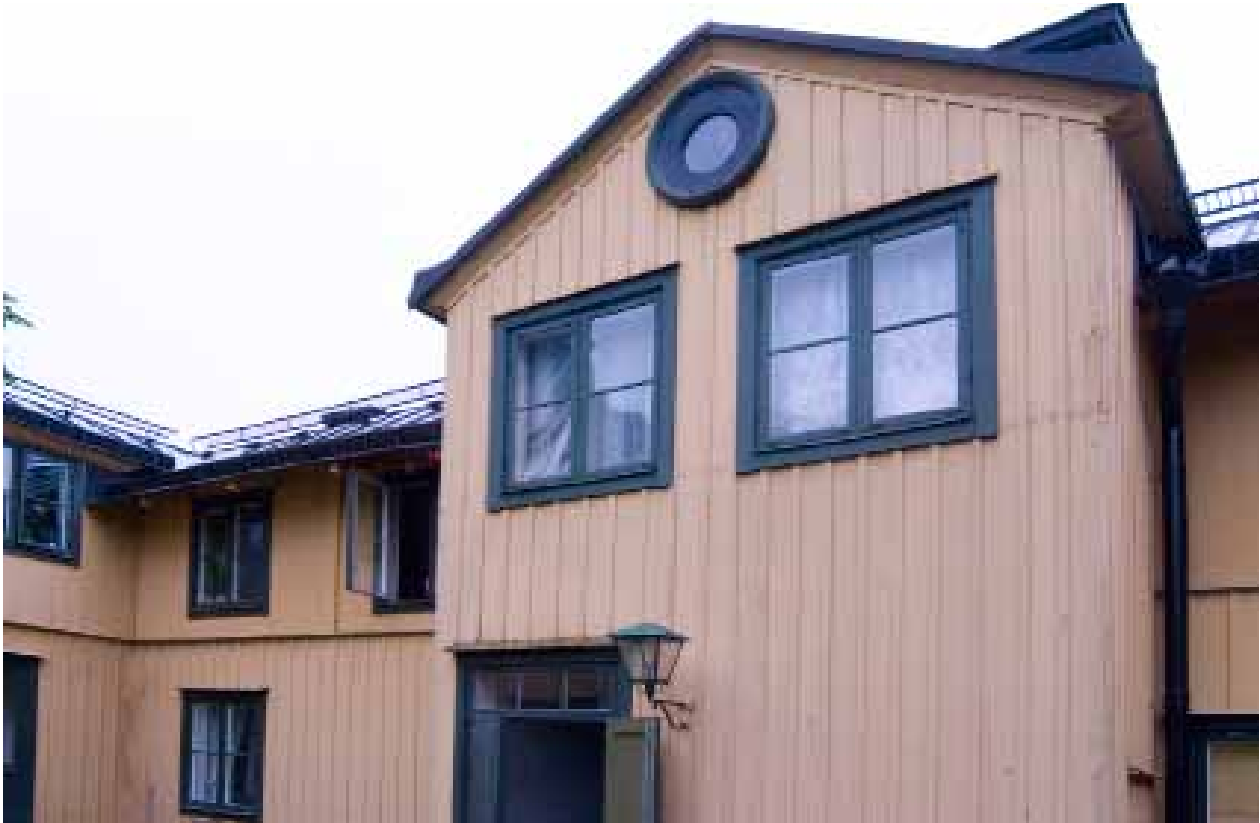
TRAPPHUSET LIGGER I DET BETONADE MITTPARTIET MOT GÅRDEN. FOTO: J. MALMBERG.

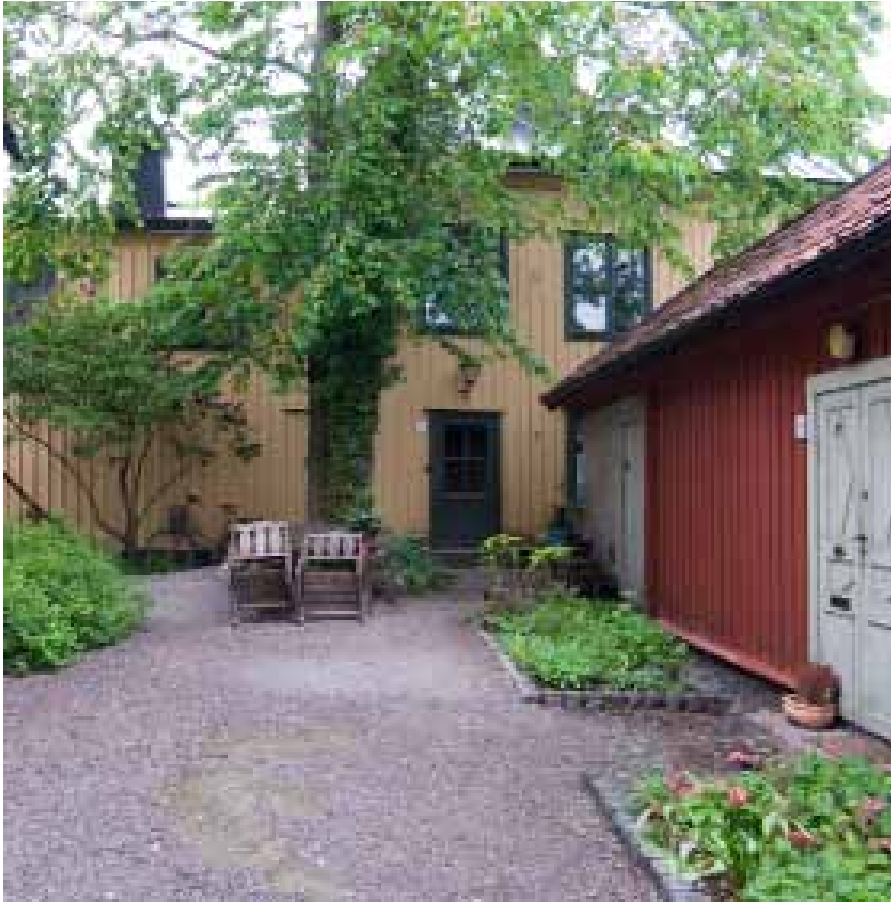
**GÅRDSHUSET ÄR HÖGRE ÄN GATHUSET, HÄR SETT FRÅN GRANNENS GÅRD I SYDÖST. FOTO: J. MALMBERG.**
