KRIGSMANSKASSAN 1

Östra Varvsgatan 8

DJURGÅRDEN

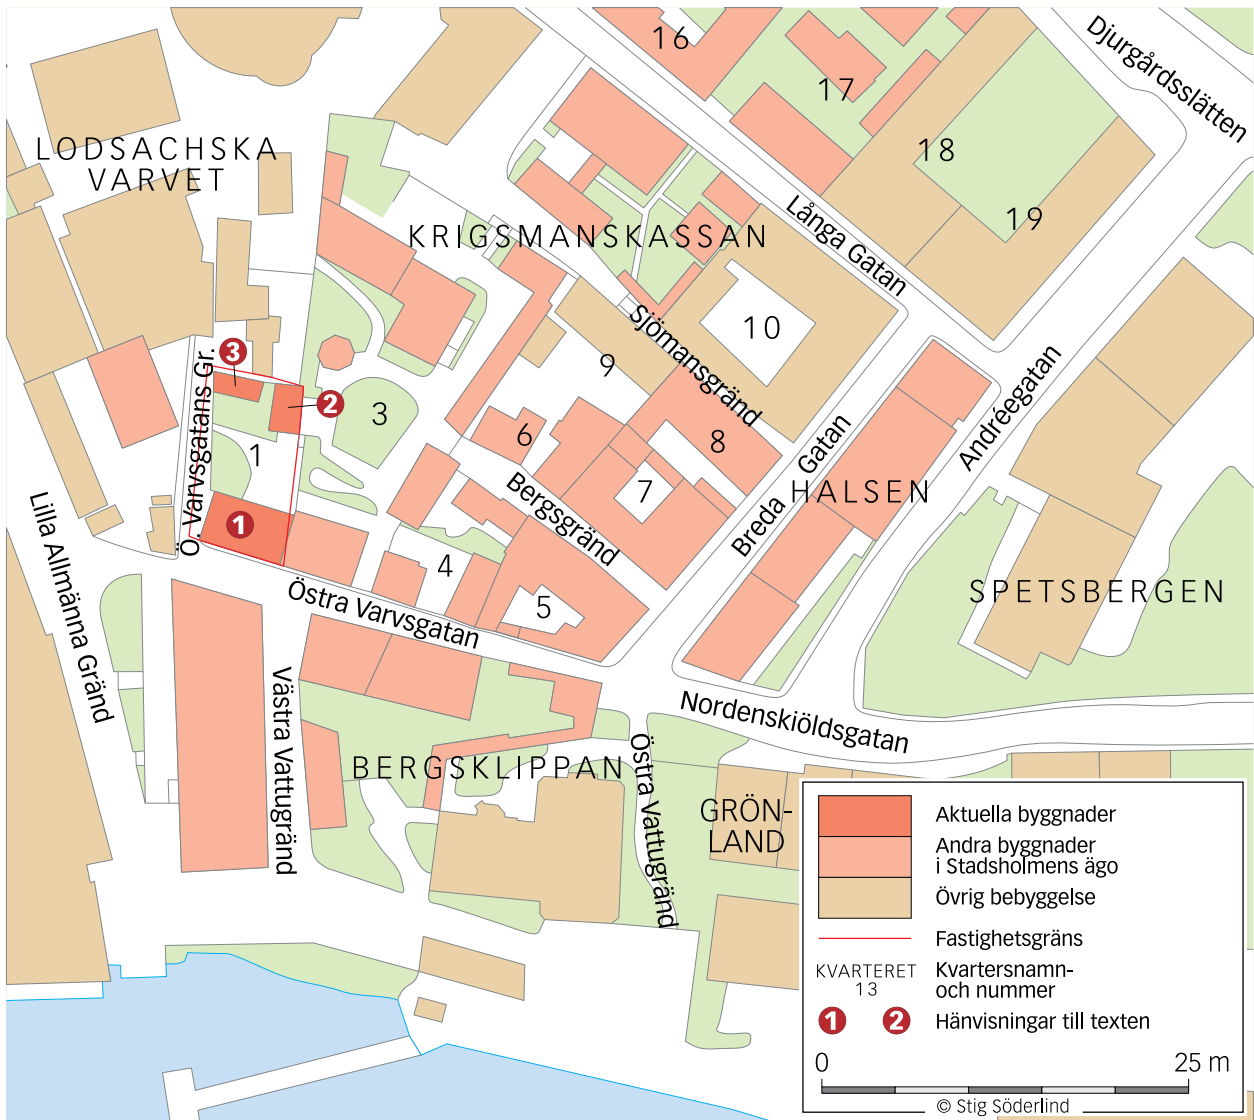
- 1** GATHUS
- 2** FÖRE DETTA SMEDJA
- 3** UTHUS

Fastigheten är bebyggd med ett trähus i en våning med inredd vind vid Östra Varvsgatan, en murad före detta smedja och ett uthus med faluröd träpanel. Gårdsytan är delvis grusbelagd och tomten avgränsas mot Östra Varvsgatans Gränd av ett plank.

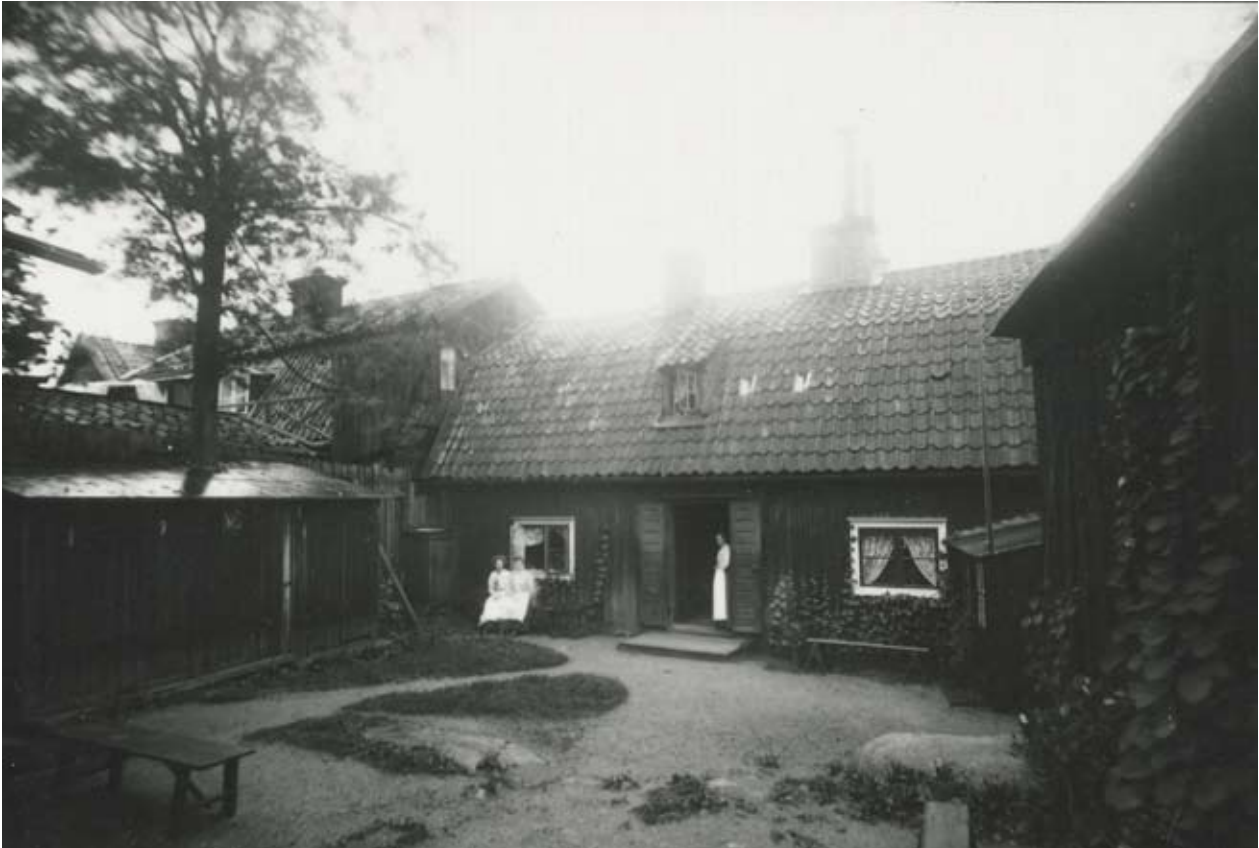
GATHUSET SETT FRÅN GÅRDEN 1906. FOTO: O. HEIMER. SSM:S ARKIV, E 29698.

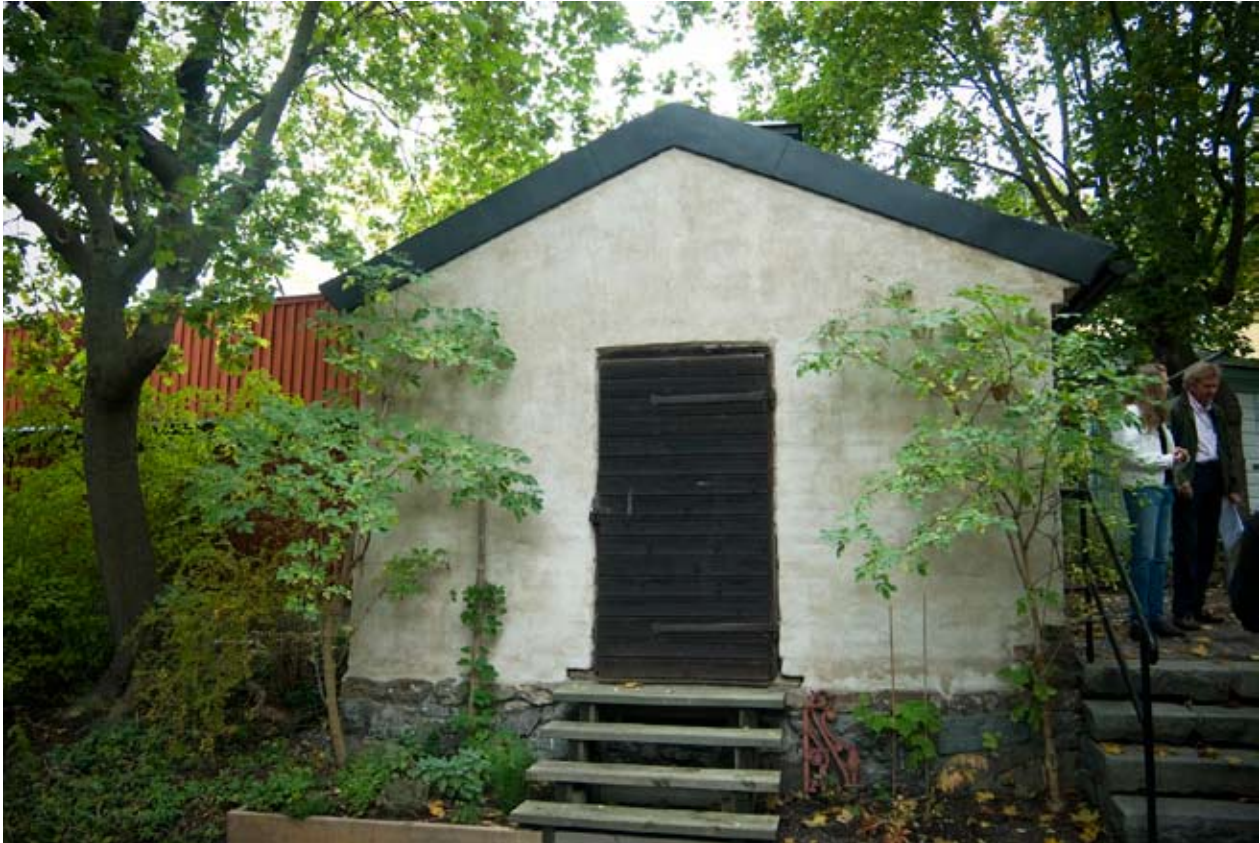
DEN FÖRE DETTA SMEDJAN MED INGÅNG GENOM BRÄDDÖRR MED BANDGÅNGJÄRN. FOTO: J. MALMBERG.

Den före detta smedjan är en envånings putsad tegelbyggnad med flackt sadeltak täckt med svart plåt. De ljusputsade fasaderna avslutas uppåt av en rad svarta ankarslutar och en utkragande taklist. Invändigt är byggnaden tömd på inredning men det enda fönstret är ursprungligt med enkla, småspröjsade bågar. Dörren, en bräddörr med bandgångjärn, är placerad på gaveln.

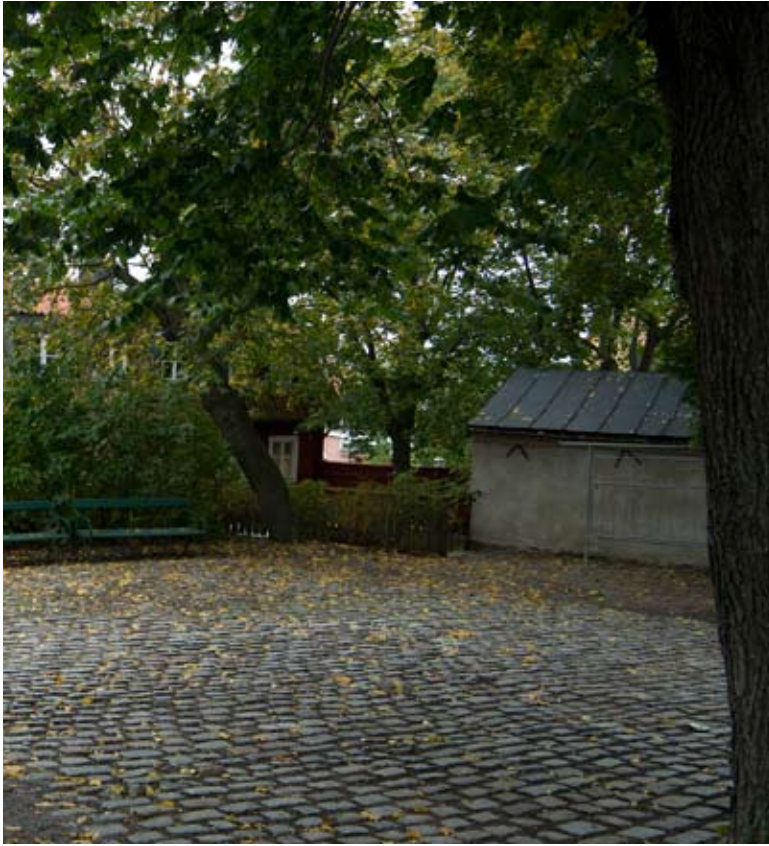
SMEDJAN HAR SYNLIGA ANKARSLUTAR I FASADEN. TILL VÄNSTER SKYMTAR GATHUSET SOM UPPFÖRDES 1961 PÅ EN ÄLDRE STENSOCKELN. FOTO: J. MALMBERG.

Gathuset är, förutom naturstensgrunden, uppfört 1961 av Byggnadsstyrelsen som förvaltade fastigheten fram till 1985 då staden på nytt kom in som ägare. För ritningarna svarade arkitekterna Bengt S Carlberg och Stig Hermansson som anlätades för flertalet av arkitektuppgifterna i Djurgårdsstaden under 1950-1970-talen. Huset uppfördes med en modern konstruktion med regelstomme, gips och mineralull men med ambitionen att vara en slags rekonstruktion av 1730-talshuset som stod här tidigare och som skadats i en brand 1917. Den nya byggnaden gavs

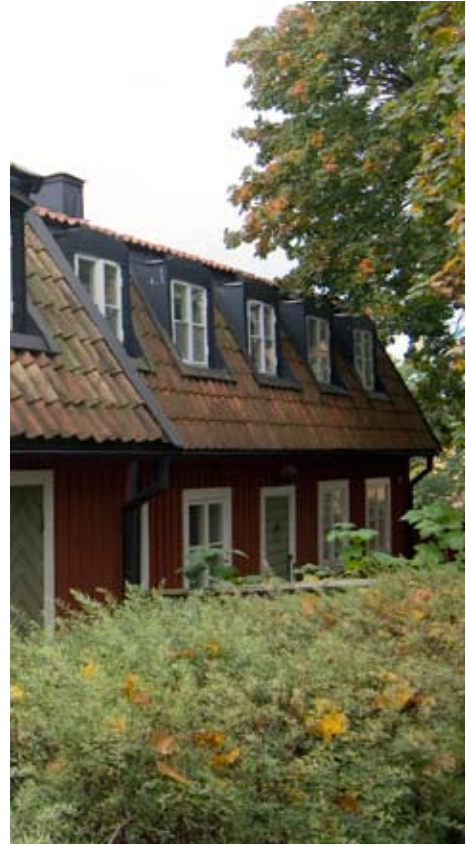
GATHUSET SETT FRÅN GÅRDEN. FOTO: J. MALMBERG.

Gathusets höga stensockel är svartmålad. Fasaderna uppvisar traditionella material som faluröd locklistpanel, vita spröjsade träfönster och tak med enkupigt taktegel garnerat med svarta plåtdetaljer. De många takkuporna utgör ett påtagligt inslag i byggnadens utformning. Lägenheterna har en tydlig tidig 1960-talskaraktär med tidstypisk standard och platsbyggd köksinredning.
