KRIGSMANSKASSAN 3

Östra Varvsgatan 6 A-B

DJURGÅRDEN

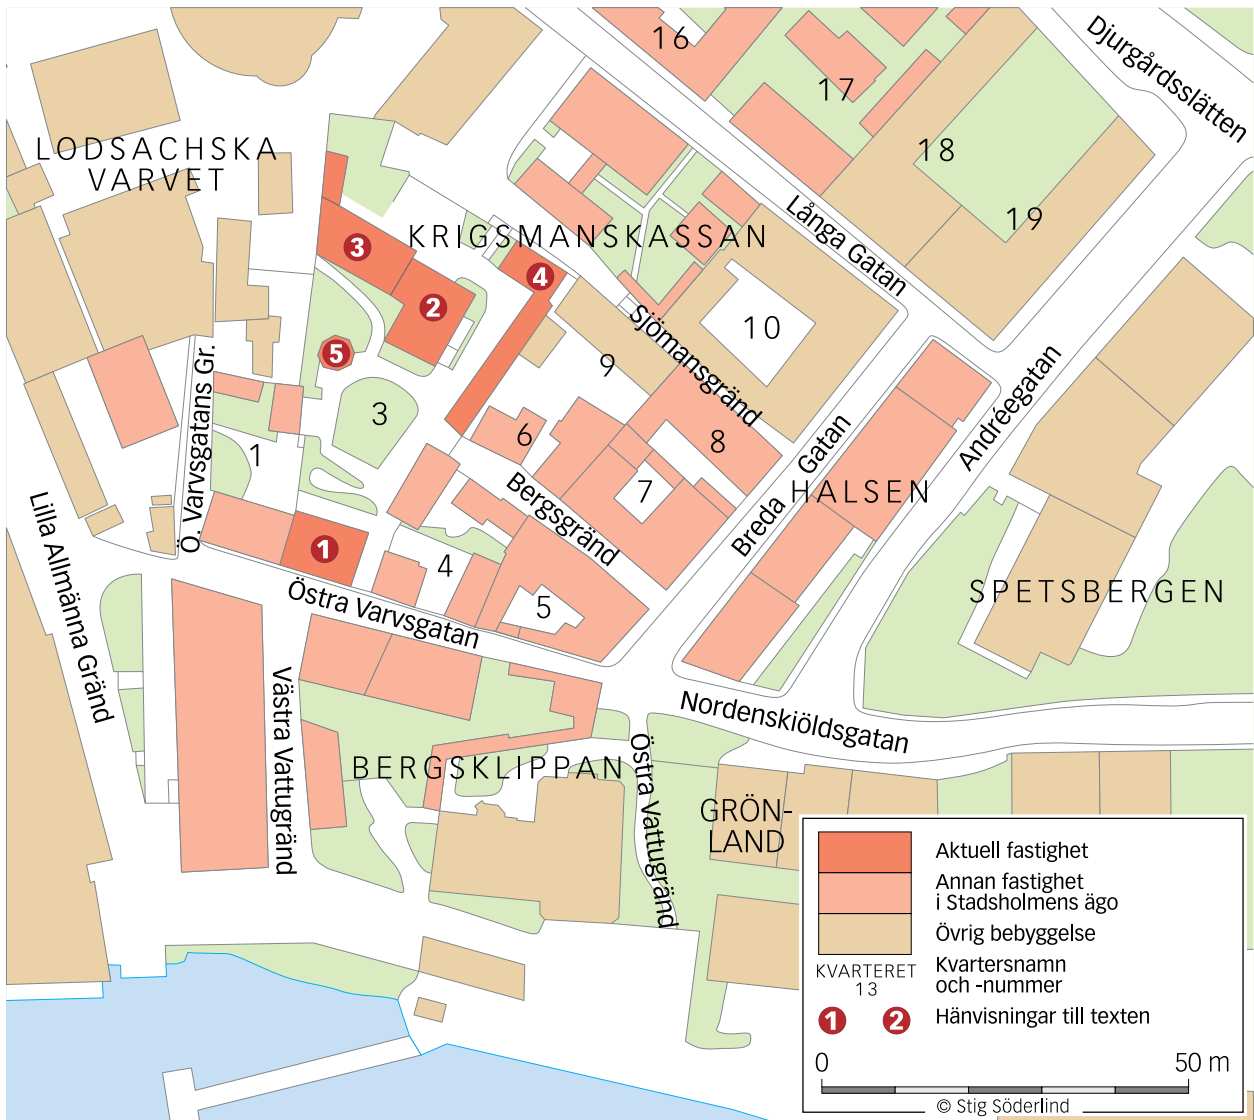
- ① GATHUSET VID ÖSTRA VARVSGATAN, KÄLLAREN NEPTUN.
- ② ETT TIMMERHUS FRÅN SENT 1700-TAL.
- ③ STENHUS FRÅN 1850.
- ④ REKONSTRUERAD BYGGNAD.
- ⑤ LUSTHUSET.

Fastigheten har tidigare benämnts Lundblomska gården efter fabrikör Gustaf Lundblom som var ägare till gården vid 1800-talets mitt. Huset vid Östra Varvsgatan, (Nr 1 på kartan) byggdes vid Djurgårdsstadens etablering på 1730-talet och fastigheten beboddes före Lundbloms tid av personer med yrken som

Sannolikt uppfördes ett tvåvåningar högt timmerhus mitt på gården på 1780-talet av myntarbetaren och räktråknaren vid Kungliga Myntet, Carl Svanström (Nr 2 på kartan). Vid samma tid uppfördes det åttkantiga lusthuset (Nr 5 på kartan). Svanströms timmerhus byggdes till med ett tvåvåningar högt stenhus år 1850 (Nr 3 på kartan). Huset uppfördes utan trapphus. Istället byggdes ett gemensamt trapphus mellan de två byggnaderna.

På tomtens nordöstra del uppfördes ett tvåvåningar högt timmerhus någon gång under åren 1785-1829. Dagens hus på platsen (Nr 4 på kartan) är en

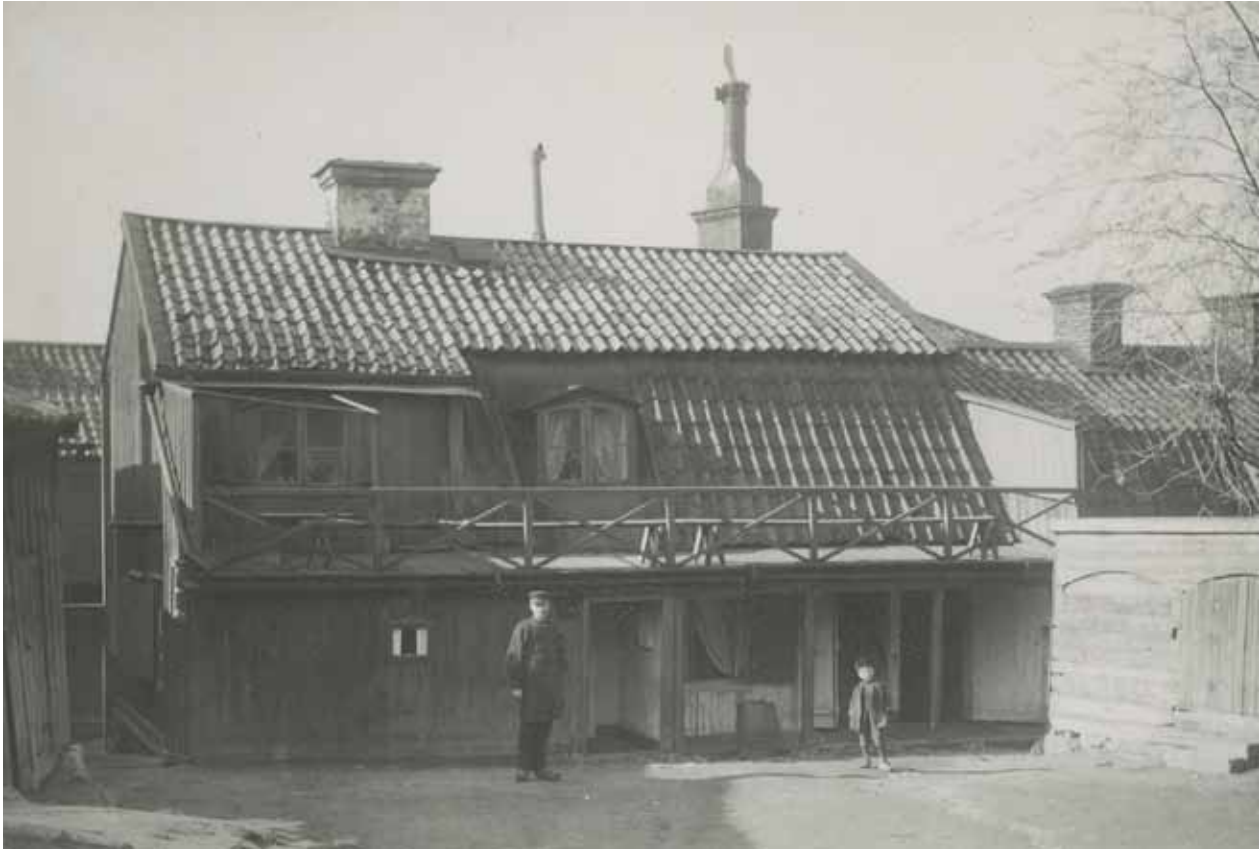
GATHUSET SETT FRÅN GÅRDEN 1895. OKÄND FOTOGRAF. SSM:S ARKIV E 3570.

Byggnaden är ett timmerhus med sadeltak mot gatan och brutet tak mot gården, vilket gör att den uppfattas som ett tvåvåningshus från gatan men som ett hus med inredd vind från gården. Nivåskillnaden mellan gata och gård tas upp av en hög källare som är murad av natursten som svartstrukits. Fasaderna är klädda med sentida faluröd locklistpanel och ryt-miseras av timmerstommens knutlådor. Fönstren är spröjsade och har fönsteromfattningar med indragna mittpartier som uppmärksammades vid en byggnadsinventering redan 1917.

Enligt foton från 1900-talets början är gatufasaden välbevarad sedan dess. Fasaden mot gården visar idag ett försök till återställande av husets utformning före tiden som värdshus. År 1961 revs den tillbyggnad med ovanliggande loftgång som uppförts under 1800-talet. Det var relativt vanligt

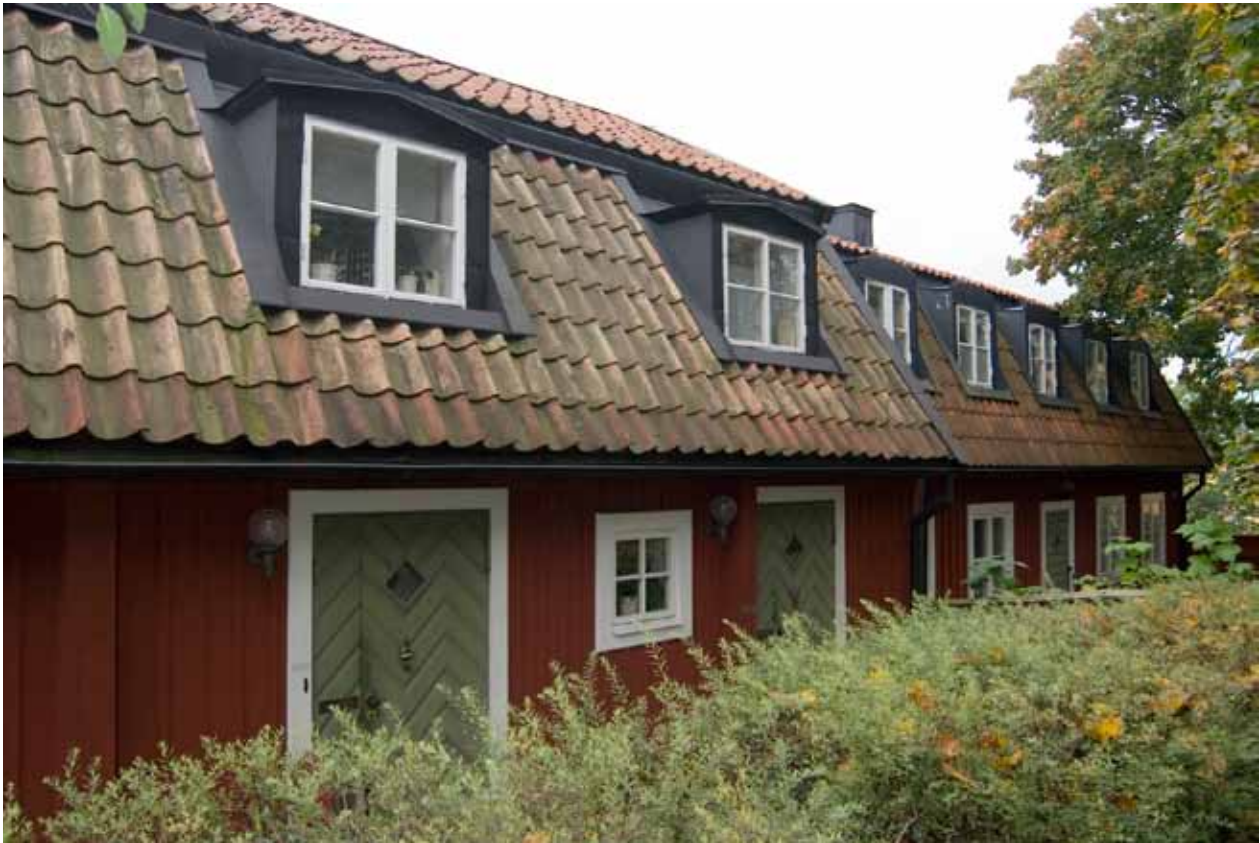
TILL VÄNSTER GATHUSET SOM INNEHÖLL KÄLLAREN NEPTUN. FOTO: J. MALMBERG.

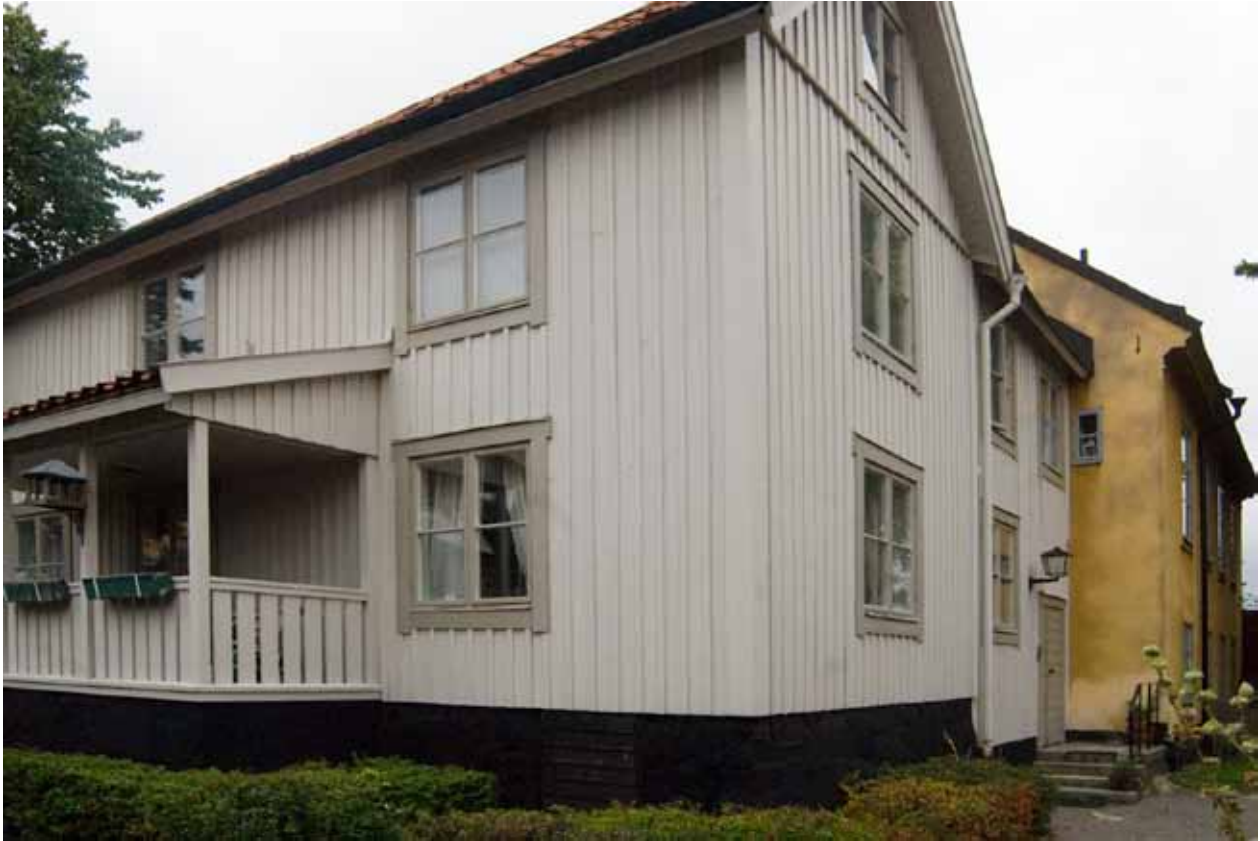
TRÄHUSET FRÅN 1700-TALET SLUT HAR FASADPANEL OCH DETALJER MÅLADE I TVÅ GRÅ NYANSER. FOTO: J. MALMBERG.

Huset är en tvåvåningsbyggnad av timmer på naturstensgrund och med tegeltäckt sadeltak. Fasadpanelen och detaljer som fönsterfoder är målade i två grå nyanser. Under 1800-talet tillkom en verandaliknande förstukvist mot öster som finns kvar i något förändrad form.

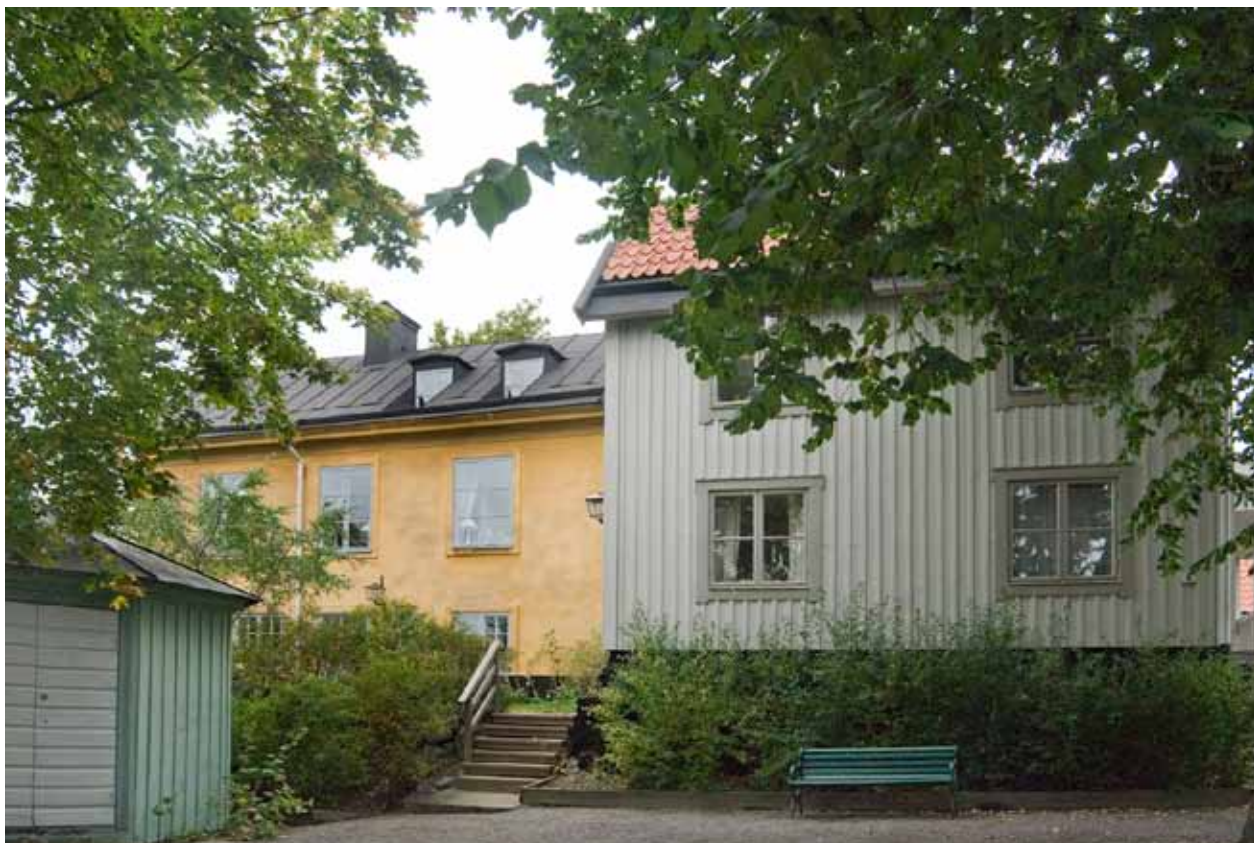
STENHUSET I BAKGRUNDEN UPPFÖRDES 1850. FOTO: J. MALMBERG.

Stenhuset från 1850 är gulputsat, två våningar högt och med inredd vind under ett flackt, plåttäckt sadeltak. Arkitekturen är stram och saklig i enlighet med den då rådande empiren. Fasaden artikuleras endast genom svagt utskjutande fönsteromfattningar och en profilerad taklist. De smäckra, kopplade och på insidan profilerade fönstren är småspröjsade i bottenvåningen men har större rutor på våning 1 trappa.

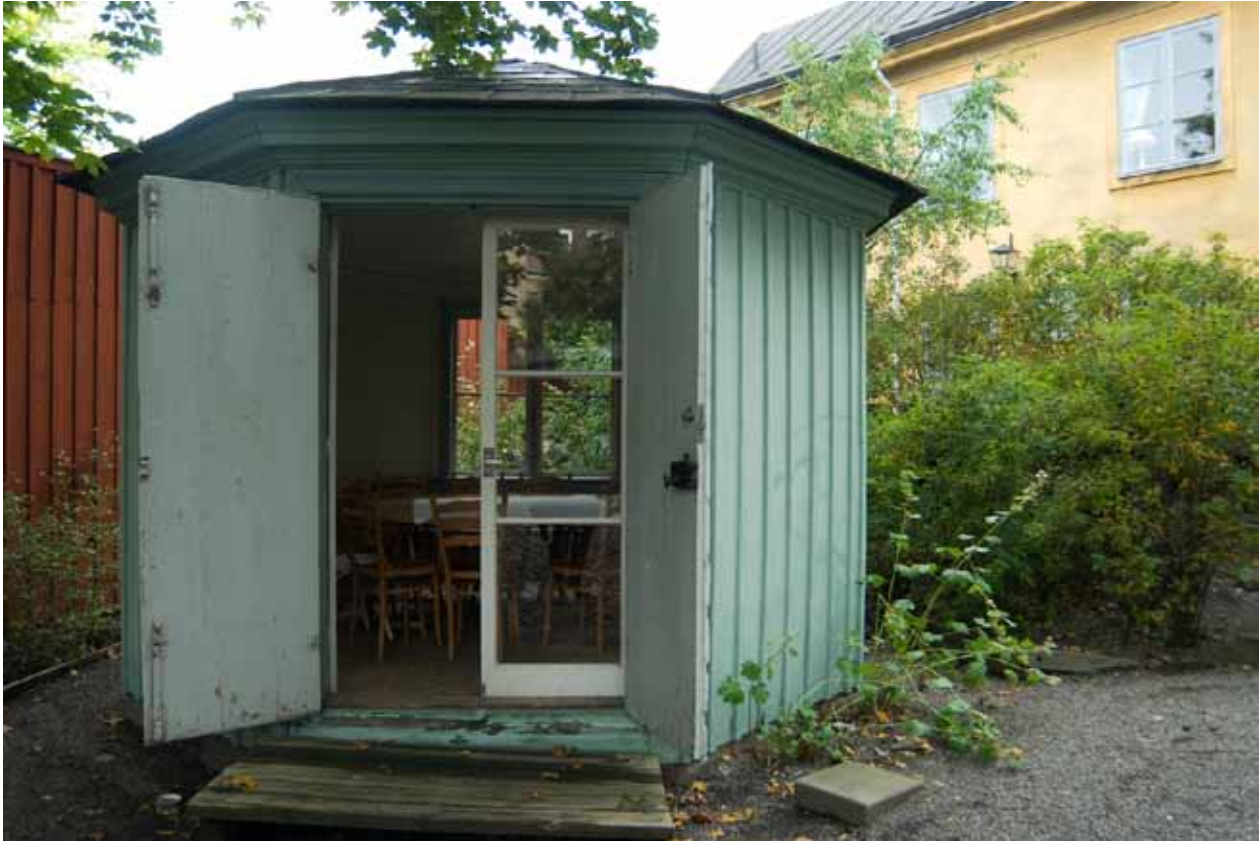
DET ÅTTKANTIGA LUSTHUSET HAR EN TYDLIG 1700-TALSPRÄGEL. FOTO: J. MALMBERG.

Lusthuset är en åttkantig, grönmålad träbyggnad med plåttak. Förutom fasadernas ohyvlade locklistpanel från upprustningen 1958-1973 och fönsterbågarna är byggnaden välbevarad i såväl helhet som detalj sedan byggnadstiden på 1700-talet. Den utvändiga, hyvlade taklisten är rikt profilerad. Bräddörren är hängd på elegant utformade gångjärn och på insidan sitter ett kammarlås. Byggnadens inre har en tydlig 1700-talsprägel med ursprungliga foder och lister, brädgolv, bröstpanel och slät, gråmålad panel däröver. Även innertaket består av handhyvlade bräder.

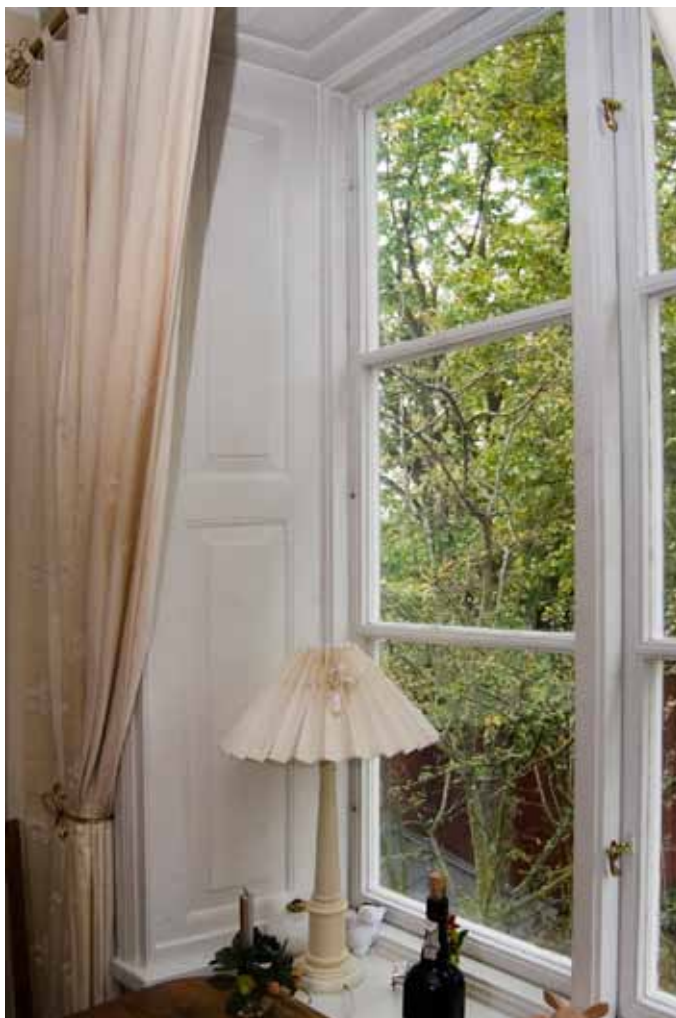
HALVFRANSKA, PROFILERADE FÖNSTERSMYGPANELER.
FOTO: J. MALMBERG.
