**STADSHOLMEN**

# MOSEBACKE 12

Fiskargatan 3

### FAKTABLAD

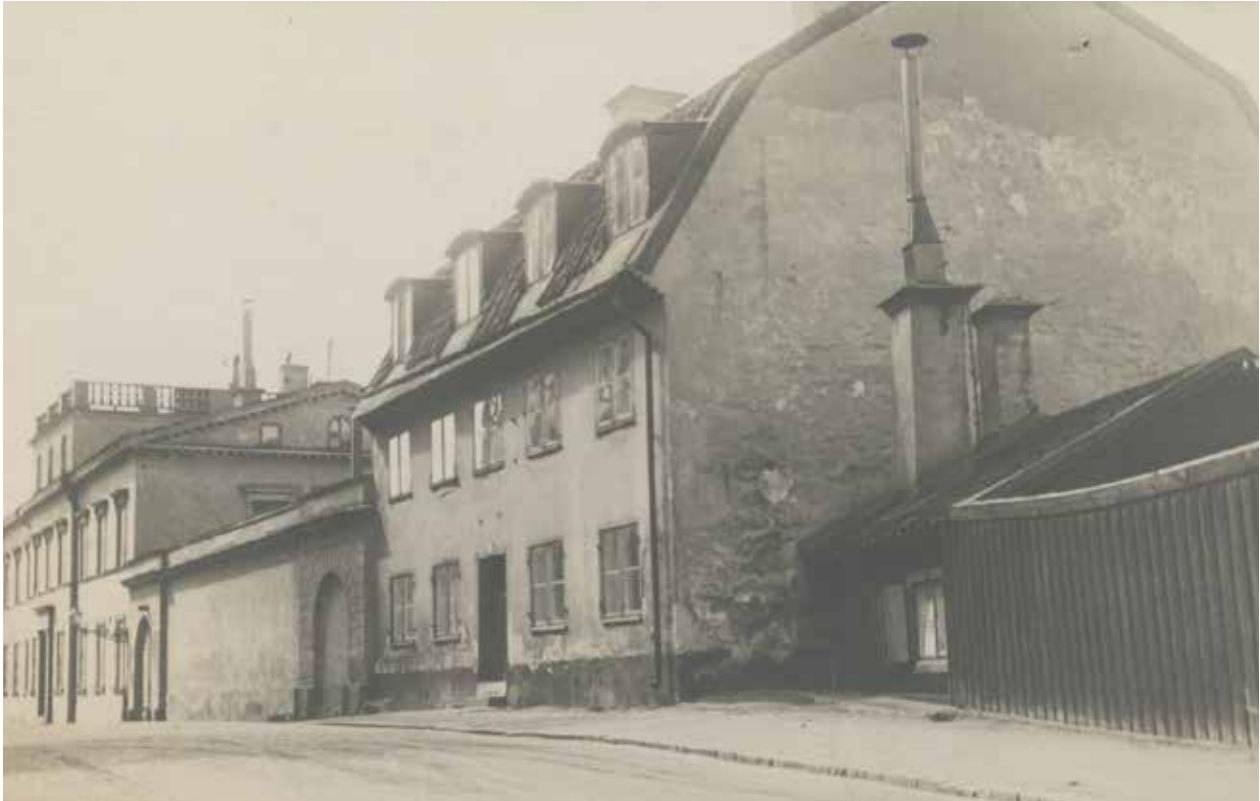
FISKARGATAN 3 MED NAVIGATIONSSKOLAN I BAKGRUNDEN OMRING SEKELSKIFTET 1900. FOTO FRÅN OMKR. 1910, SSM.

Bostadshuset på Fiskargatan 3, troligen byggt omkring 1760 och ombyggt i början av 1800-talet, är med sitt brutna tak och sin slätputsade fasad typiskt för de mindre stenhus som uppfördes under perioden.

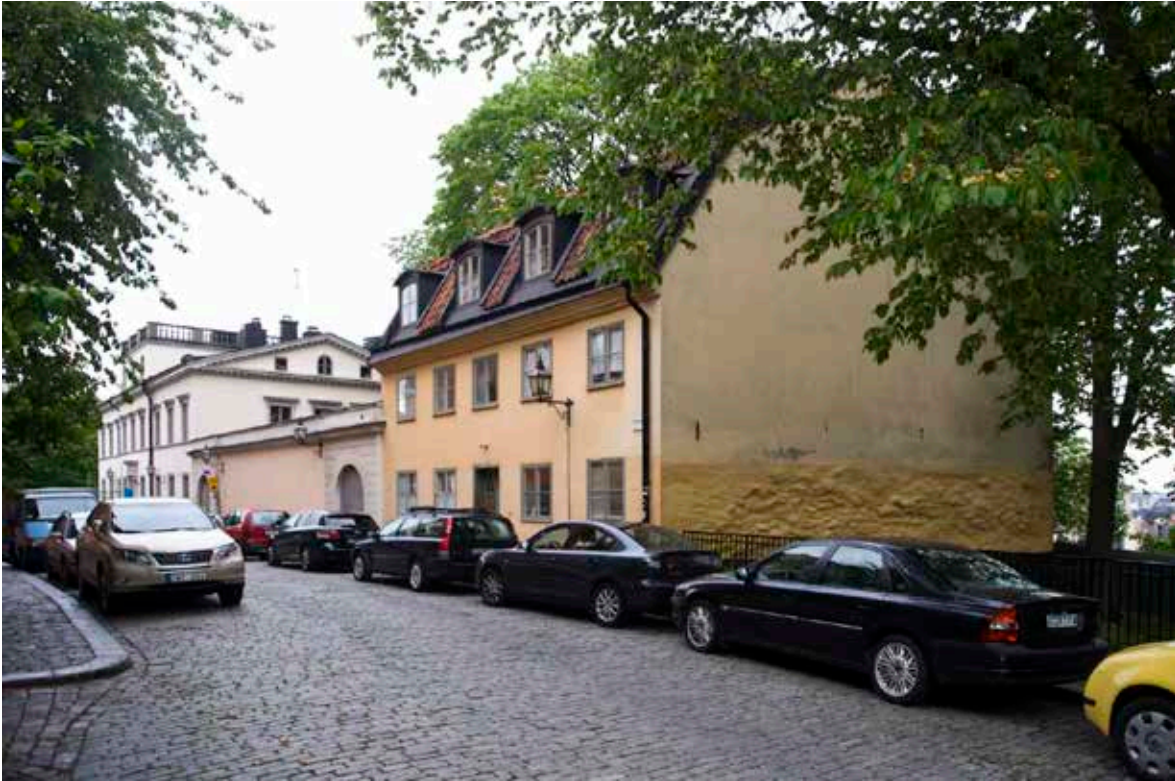
FISKARGATAN 3 I DAG MED I HUVUDSAK DET UTSEENDE HUSET HADE REDAN I BÖRJAN AV 1800-TALET. FOTO J. MALMBERG.

Byggnaden har i stort sett kvar sitt utseende från 1800-talets början med två bostadsvåningar och inredd vind. Fasaden är slätputsad med kraftig taklist och har

nästintill kvadratiska fönster placerade i murlivet. Det brutna taket är täckt med enkupigt tegel och har plåtklädda takkupor både mot gatan och gården.

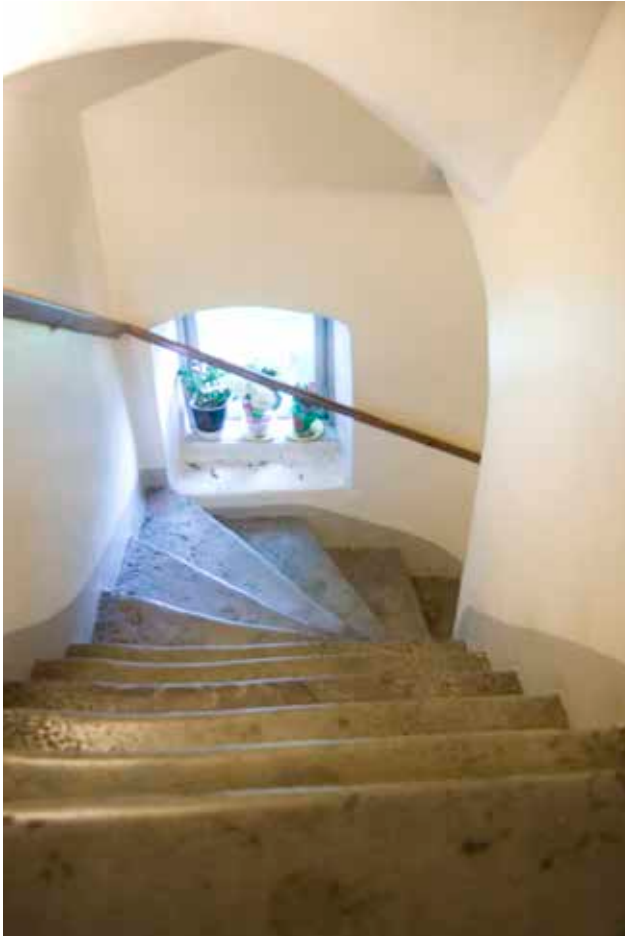
TRAPPHUSET HAR NÖTTA TRAPPSTEG AV KALKSTEN OCH EN HANDELDARE AV ÄLDRE MODELL. FOTO J. MALMBERG.

I trapphuset finns inbyggda skåp, kalkstenstrappor och halvfranska enkeldörrar med antingen tre halvfranska fyllningar eller utanpåliggande fyllningar.

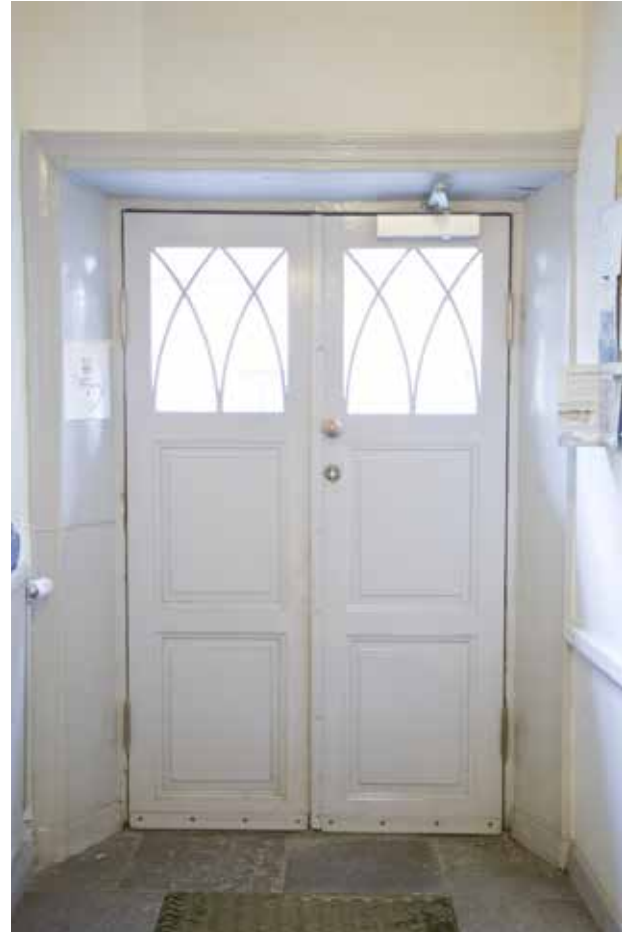
PORTEN MOT FISKARGATAN MED EN UTFORMNING FRÅN ÅRTIONDENA OMKRING 1850. FOTO J. MALMBERG.

Genom huset går en kalkstenslagd portgång som mot Fiskargatan har en pardörr med överljusfönster och spetsbågiga spröjsar i empirestil från 1800-talets första hälft – möjligen från 1830-talet då huset enligt brandförsäkringen var illa underhållet och reparerades.
