STADSHOLMEN

# MURHÖRNET 1

Långholmsmuren 11

LÅNGHOLMEN

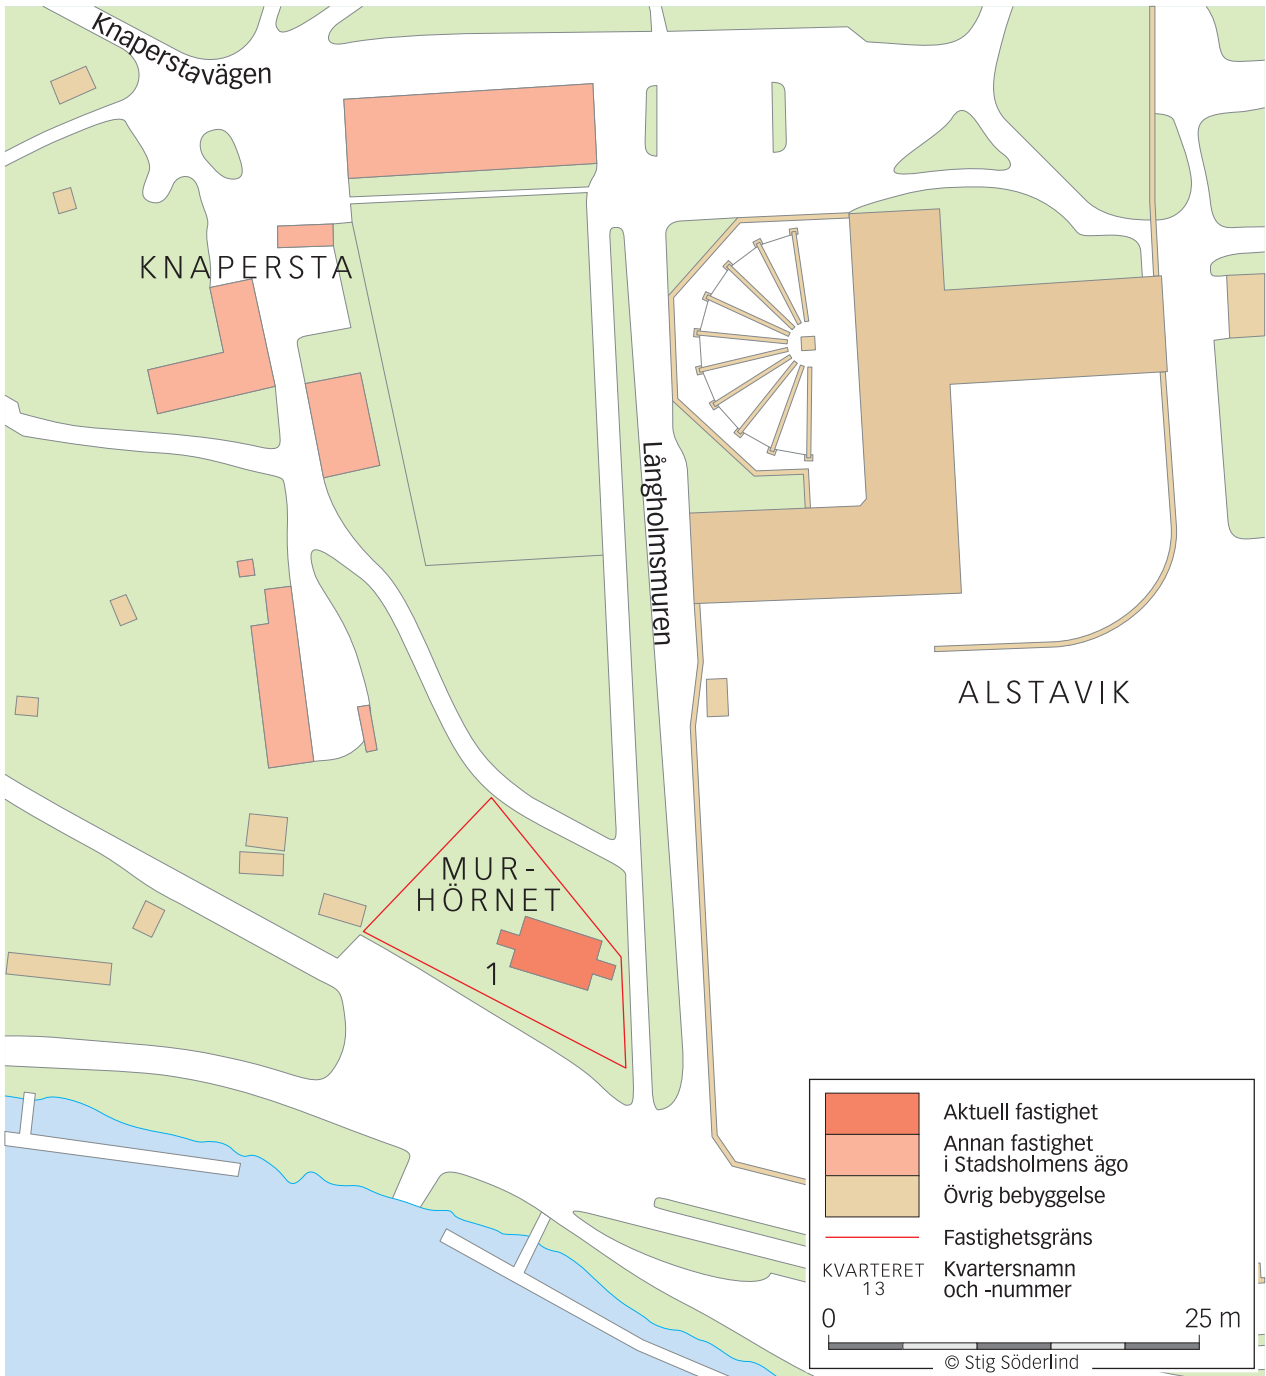
BYGGNADEN HADE FÖRE RENOVERINGEN  
BLINDFÖNSTER I GAVLARNÄ.  
FOTO: G. FOGDÖ 1967. SSM:S ARKIV,  
F 91855.

Byggnaden är en del av Långholmens fängelsekomplex. Den uppfördes som tvättstuga för fängelset och fungerade senare som mangelbod och magasin. De gallerförsedda fönstren i bottenvåningen är bevarade från fängelsetiden.

Byggnaden uppfördes 1882 som tvättstuga för fängelset enligt ritningar av Claes Robert Ljungberg. I bottenvåningen fanns fyra rum, i ovanvåningen torkvind. Senare användes byggnaden som mangelbod och på 1960-talet omnämns den som magasin. I dag är den nyinredda övervåningen bostad medan bottenvåningen inrymmer en snickeriverkstad.

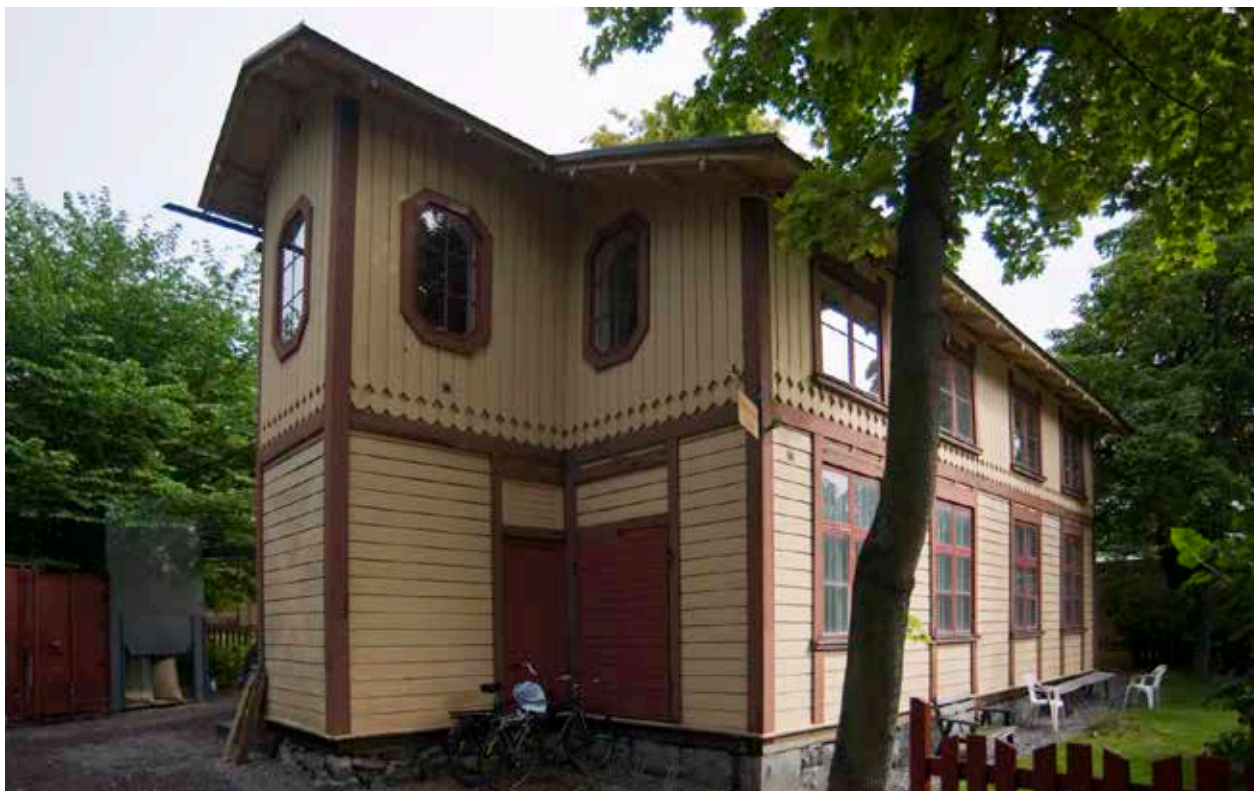
BYGGNADEN SEDD FRÅN NORDVÄST. OVANVÅNINGEN HAR INRETTS TILL BOSTAD. FOTO: J. MALMBERG.
