STADSHOLMEN

# NEDERLAND 20

Götgatan 46, Noe Arksgränden 2

### FAKTABLAD

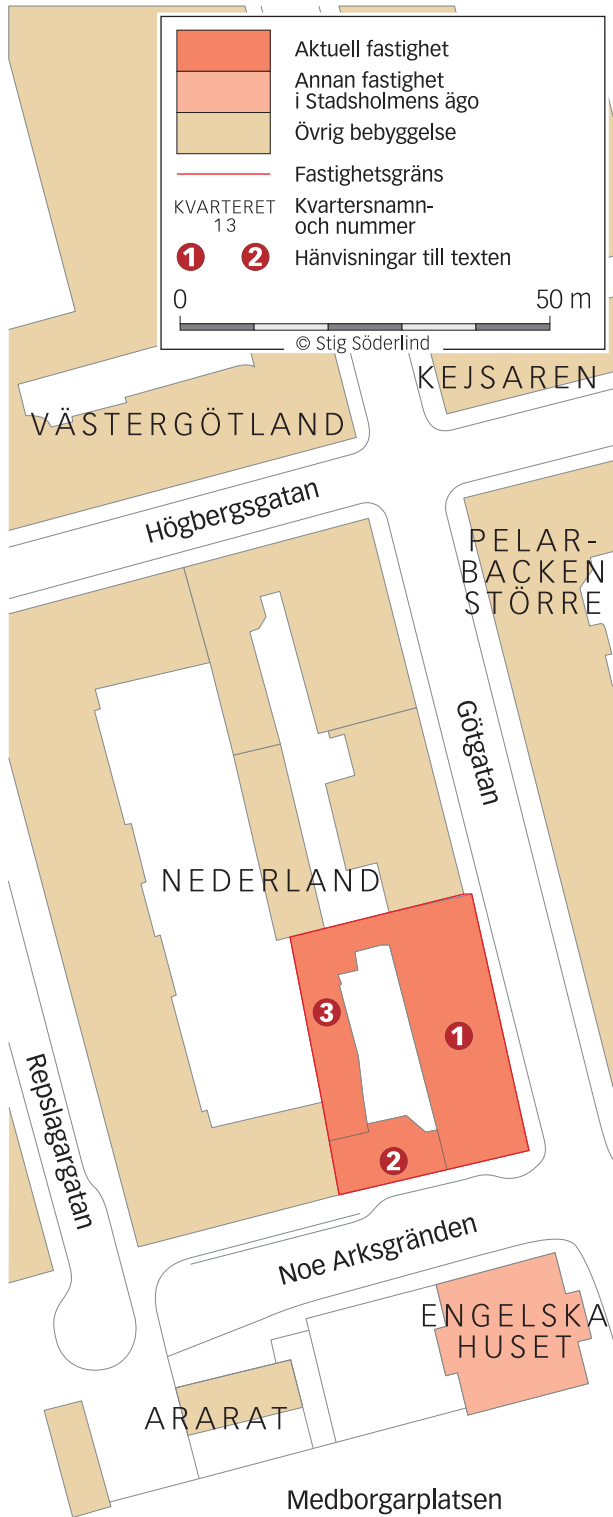
- 1 GATHUSET**
- 2 DEN SÖDRA FLYGELN**
- 3 EN VÅNING HÖGA LÅNGOR I VÄSTER OCH NORR**

Under slutet av 1700-talet köptes gården av hovslagarmästaren Lars Wickman. Han lät under åren 1780-1790 bygga om fastigheten till i stort sett den karaktär den har idag. Stenhuset (Nr 1 på kartan) byggdes till längs hela tomtgränsen och byggdes på med en andra våning. Ytterligare en körport och ett trapplopp tillkom i söder. Längs norra, södra och västra tomtgränserna uppfördes stenhuslängor, en våning höga och innehållande bland annat kök,

vagnshus, verkstad och bagarstuga (Nr 2 och 3 på kartan). År 1790 fanns inom fastigheten verksamheterna hovslageri, vagnmakeri och sadelmakeri. Bostadsrum fanns enbart i gathuset.

#### **GATHUSET** (Nr 1 på kartan)

### **DEN SÖDRA FLYGELN** (*Nr 2 på kartan*)

#### **I NORR OCH VÄSTER** (*Nr 3 på kartan*)

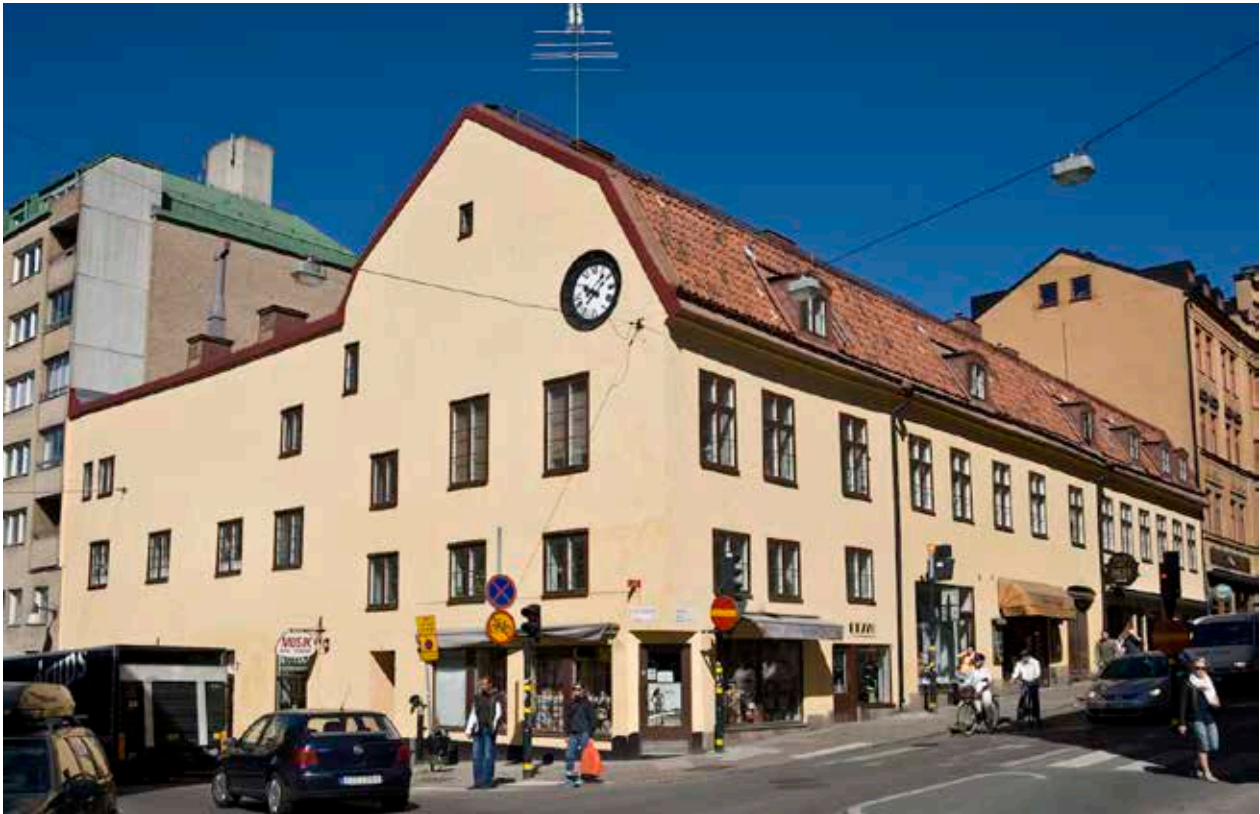
GATHUSET OCH DEN SÖDRA FLYGELN SETT FRÅN GÖTGATAN / NOE ARKSGRÄNDEN. KLOCKAN HAR SATTS UPP UNDER SENT 1800-TAL ELLER TIDIGT 1900-TAL. FOTO: J. MALMBERG.

inredd vind. Taket är brutet och klätt med enkupigt tegel. Det nedre takfallet har sex takkupor mot gatan och sex mot gården. Byggnaden bevarar 1700-talets karaktär med slätputsade fasader, fönster i liv med muren, profilerad takfot och sandstenssockel mot gatan. Flera av fönsteröppningarna på våning 1 trappa har bågar, karmar och beslag från 1700-talet. I bottenvåningen mot Götgatan finns butiker. Körporten in till gården har en tredelad träport från 1800-talets mitt med helfranskt listverk. I gårdsfasadens södra del finns ett valv, en rest av ytterligare en körport. Klockan på gaveln mot Noe Arksgränden fanns där på 1930-talet. Förmodligen har den tillkommit efter 1896 då urmakararbetaren R. Engström köpte fastigheten.

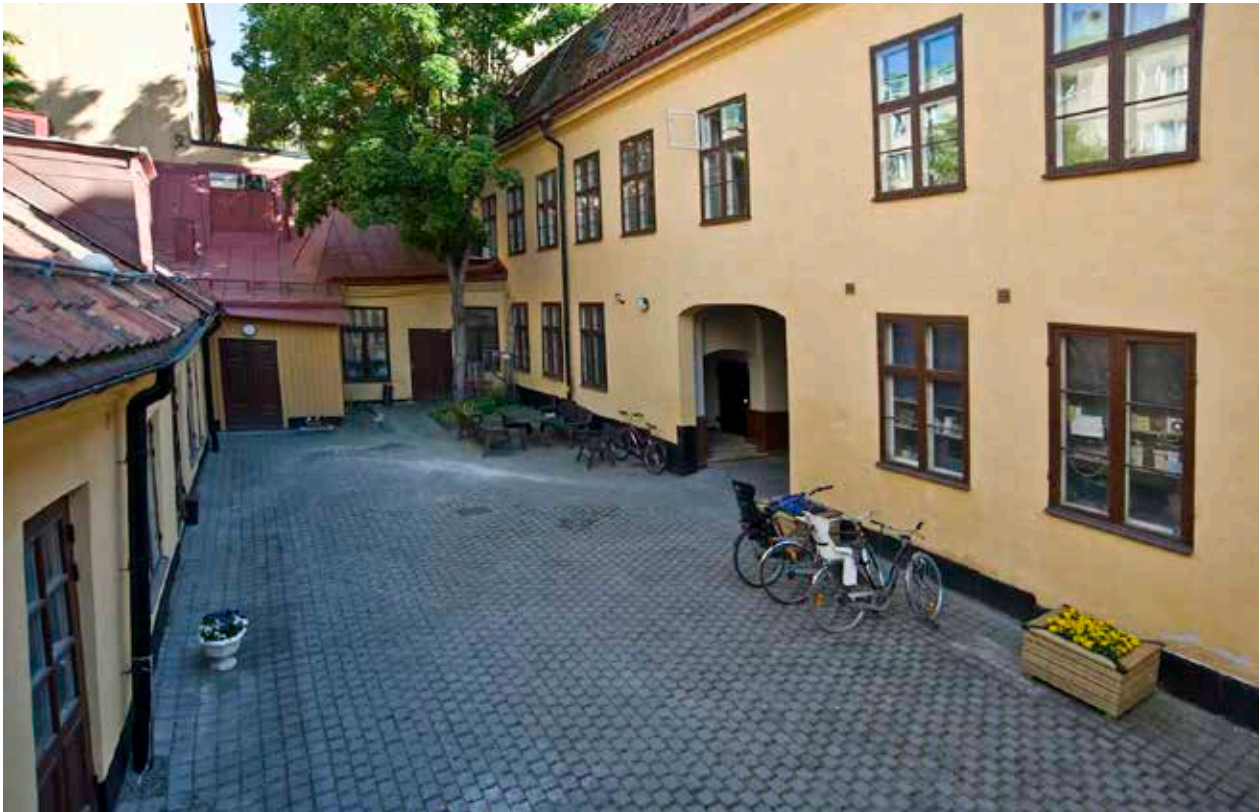
GÅRDEN MOT NORR MED GATHUSET TILL HÖGER. FOTO: J. MALMBERG.

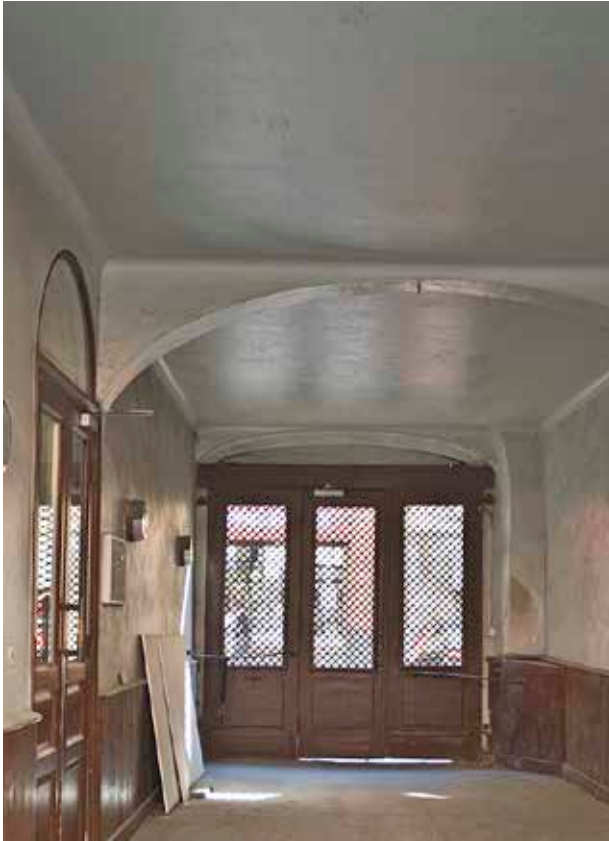
PORTGÅNGEN MOT GATAN. FOTO: J. MALMBERG.

De två trapphusen ligger i ursprungliga lägen med entré från de båda körportarna. Trappornas plansteg är av kalksten upp till vindsvåningen till vilken äldre, smidda järndörrar finns kvar. Båda trapphusen har

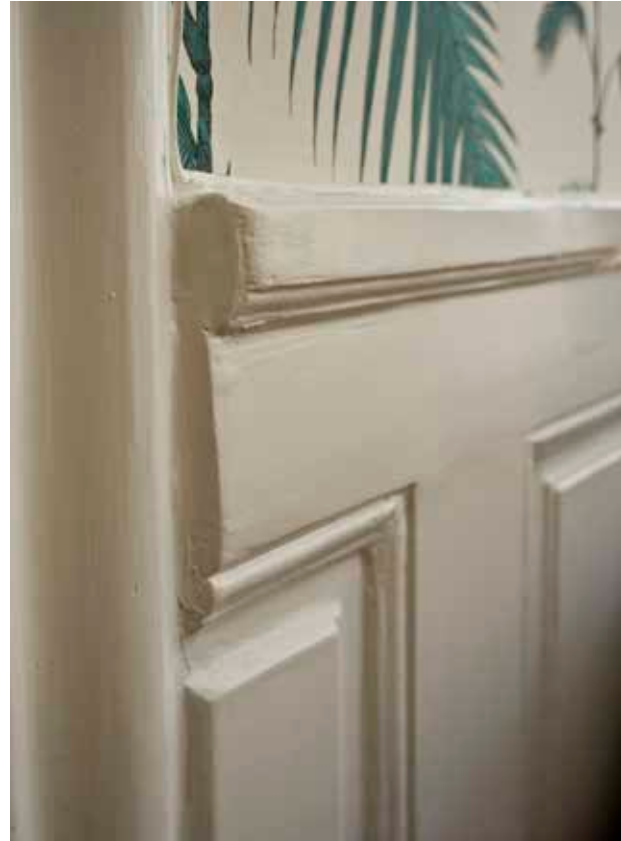
HALVFRANSK BRÖSTPANEL FRÅN 1800-TALETS MITT. FOTO: J. MALMBERG.

Stora delar av planlösningen samt vissa detaljer som profilerade taklistor och en polykrom kakelugn är från 1700-talet. Under 1800-talet tillkom mycket av den idag bevarade inredningen i form av halvfranska profilerade bröst- och fönsterpaneler, profilerade dörrfoder och pardörrar samt kakelugnar. De vindslägenheter som inreddes på 1980-talet har nytillverkade snickerier.

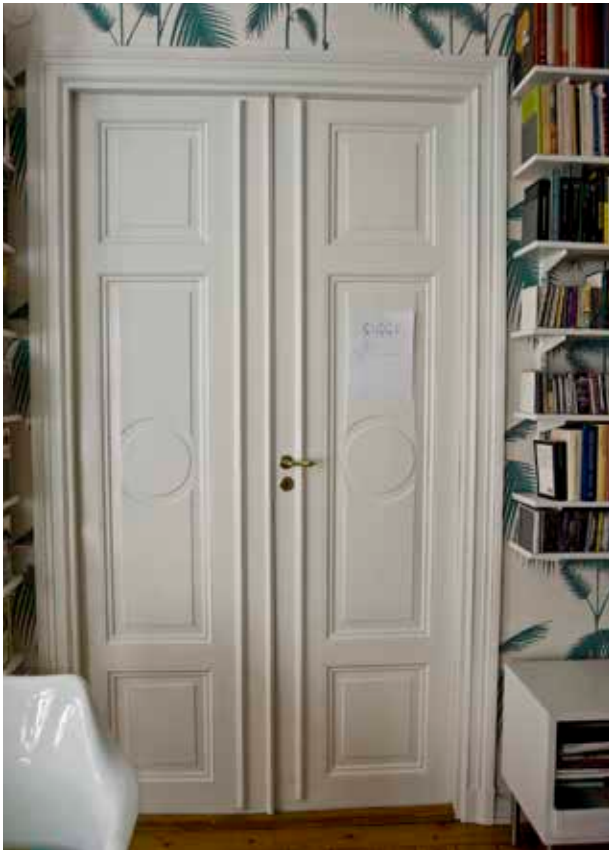
PARDÖRRAR FRÅN 1800-TALET MITT. FOTO: J. MALMBERG.

bevarade detaljer från 1800-talets mitt, till exempel väggskåp med stenprofilerade luckor samt halvfranska pardörrar till vissa av gathusets lägenheter.

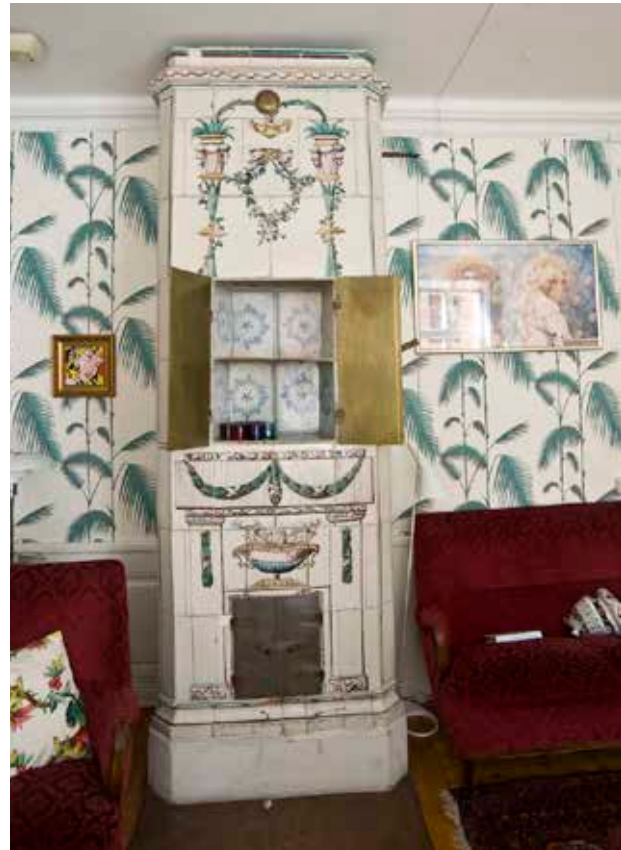
KAKELUGN FRÅN 1700-TALET. FOTO: J. MALMBERG.
