STADSHOLMEN

PYGMALION 1,2,3,5

Köpmangatan 12, 14, 16, Skeppar Olofs Gränd 1-3, Trädgårdsgatan 1, Trädgårdstvärgränd 2, 4

FAKTABLAD

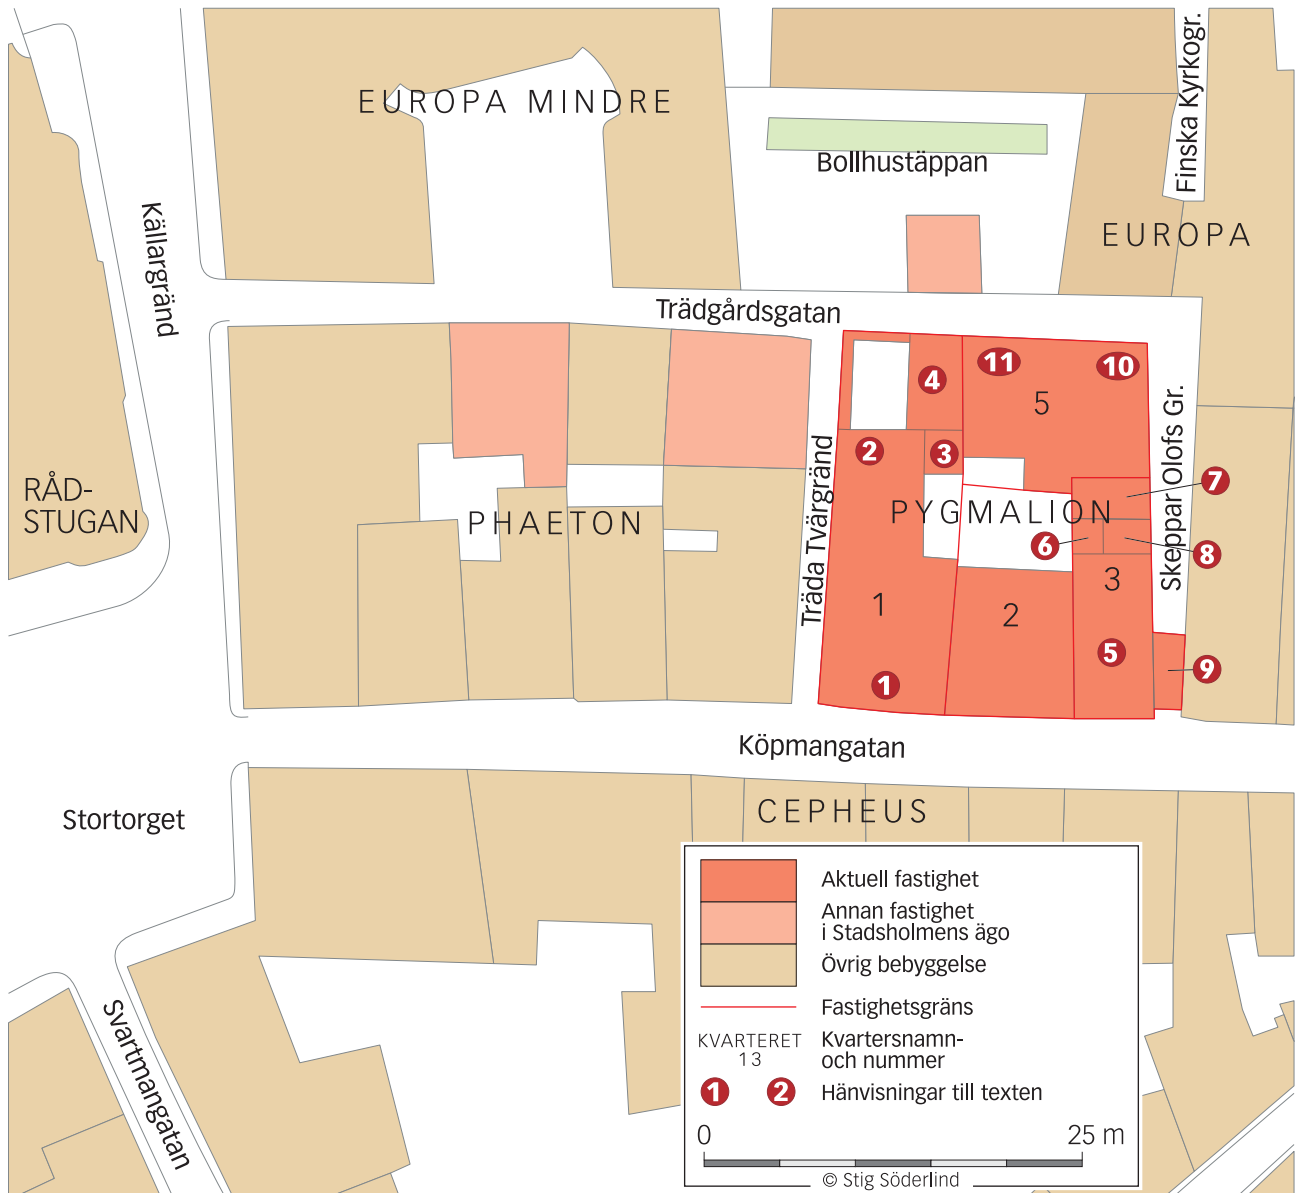
- ❶ DET ÄLDSTA GATHUSET I PYGMALION 1.
- ❷ DET MINDRE HUSET VID GRÄNDEN I PYGMALION 1.
- ❸ TRAPPHUDEL I PYGMALION 1.
- ❹ GÅRDSHUSET I PYGMALION 1.
- ❺ GATHUSET, PYGMALION 3.
- ❻ FLYGDEL INOM PYGMALION 3 SOM NYUPPFÖRDES PÅ 1960-TALET.
- ❼ GÅRDSHUSET INOM PYGMALION 3.
- ❽ GÅRD SOM BYGGTS ÖVER, PYGMALION 3.
- ❾ GRÄNDÖVERBYGGNAD SOM IDAG TILLHÖR EUROPA 6.
- ❿ DEN MINDRE BYGGNADEN I GATHÖRNET, PYGMALION 5.
- ⓫ DET MINDRE STIERNHÖKSKA HUSET, PYGMALION 5.

större hus låg vid Köpmangatan och ett mindre längre norrut, längs Trädgårdstvärgatan. Huset vid gatan (Nr 1 på kartan) var tre våningar högt och av en ansenlig storlek. I det mindre huset i norr (Nr 2 på kartan) har medeltida murverk dokumenterats i bottenvåningen.

Under tidigt 1600-tal fick bebyggelsen på tomten i stort sett den volym den har idag. De två medeltida husen byggdes samman och påbyggdes till fyra våningars höjd. Gårdshuset i nordöst (Nr 4 på kartan) uppfördes, liksom muren kring gården. Fasadernas murverk pryddes av Y-formade ankarlutar och rummen fick dekorerade bjälktak. Vid mitten av 1600-talet och fram till 1726 ingick även den västra delen av nuvarande Pygmalion 5 i tomten (nr 11 på kartan). Fastigheten ägdes vid 1600-talets mitt av professorn, rättshistorikern och hovrådet Johan Stiernhök. Vid hans död 1675 var byggnaderna uthyrda till klädeskrämaren Mikael Jönsson Strömberg som 1684 tog över ägandet. Någon gång kring mitten av seklet skedde

Byggnaden består av ett större hus vid Köpmangatan (Nr 1 på kartan) och ett mindre hus längs Trädgårdstvärgränd (Nr 2 på kartan), båda fyra våningar höga. Gathuset med gavel mot gatan har rester av en tidigare galvelutförning i form av metoper i sten. Vid den östra tomtgränsen finns en mindre, asfalterad gård. Båda byggnaderna är putsade och avfärgade i gult med fönster i fasadlivet. Bottenvåningen mot Köpmangatan har dörrar och fönster med träluckor. Taken är täckta med plåt. Trapphuset med ingång från gränden har golv och trappa av kalksten, äldre snickerier och till vinden en dekorativ järndörr från 1700-talet. Lägenheterna har inred-

Det lilla huset vid Trädgårdsgatan (Nr 4 på kartan) är tre våningar högt och har entré från den muromgärdade gården på tomtens nordvästra del. Fasaderna är slätputsade med fönster i murlivet, taket plåttäckt. Trappan upp till våningarna är relativt nyinsatt (Nr 3 på kartan). På våning 1 trappa har det enda rummet ett bemålat bjälktak. I våningarna ovanför finns dörrar av 1700-talstyp.

Den förste kände ägaren av tomten är Peder Joansson som omtalas i ett fastebrev från 1444. Rester av ett tre våningar högt medeltida hus har dokumenterats vid Köpmangatan (Nr 5 på kartan) och rester av en envåning byggnad har dokumenterats vid den norra tomtgränsen (Nr 7 på kartan). År 1570 uppfördes en grändöverbyggnad (Nr 9 på kartan) i två våningar över Skeppar Olofs Gränd gemensamt av ägarna till Pygmalion 3 och Europa 6. Husen på var sida av

en entré med sandstensportal från 1700-talets andra hälft. På tomtens norra del ligger ett två våningar högt gårdshus (Nr 7), sammanbyggt med gathuset med en envåning flygel (Nr 6). Fasaderna är putsade med fönster i liv och taken är täckta med plåt.

byggnad dokumenterats (Nr 10 på kartan). Den västra delen av tomten hade under 1600-talet samma ägare som Pygmalion 1 och stenhuset på denna del kallades ”det mindre Stiernhökska huset (Nr 11 på kartan). Muren mellan gårdshuset inom Pygmalion 1 (Nr 4 på kartan) och den västra delen av Pygmalion 5 (Nr 11) är medeltida, och tillhör eventuellt ursprungligen den senare.

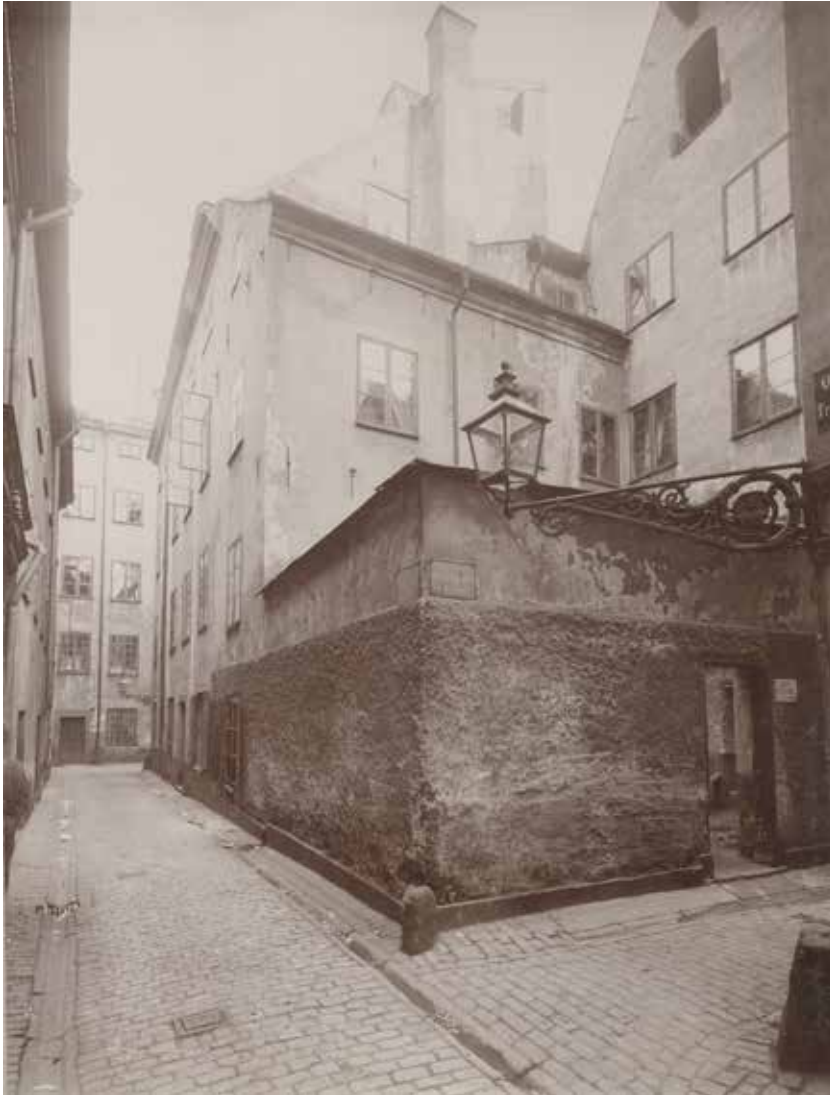
HÖRNET TRÄDGÅRDSGATAN/TRÄDGÅRDS-TVÄRGRÄND ÅR 1902. PÅ SKYLTEN VID INGÅNGEN TILL GÅRDEN, PYGMALION 1, STÅR DET "TVÅTT OCH STRYKNING". FOTO: ATELJÉ LARSSON, SSM:S ARKIV C 153.

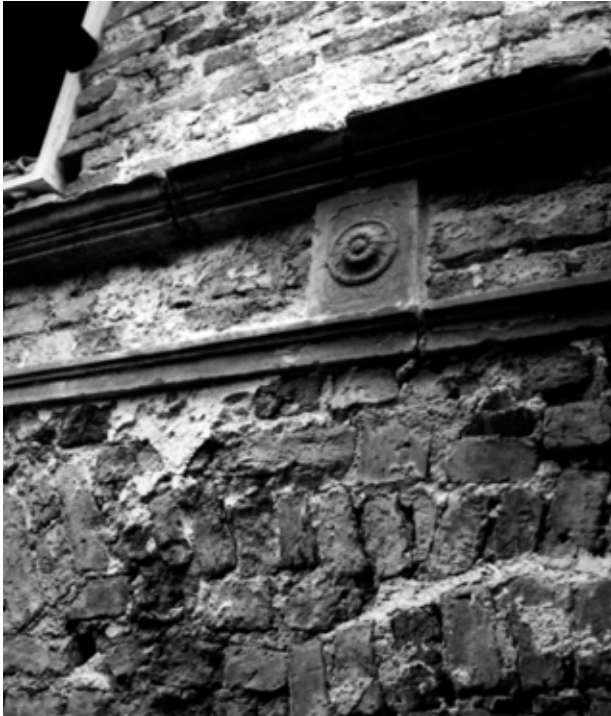
PÅ 1960-TALET TOGS METOPER AV SANDSTEN FRÅN EN TIDIGARE GAVELUTFORMNING FRAM MOT KÖPMANGATAN PÅ FASTIGHETEN PYGMALION 1. FOTO: O. EHN 1965. SSM:S ARKIV.

ytterligare en ombyggnad och huset fick nya gavelrösten. Från denna ombyggnad återstår bland annat en sandstensfris av metoper mot Köpmangatan.

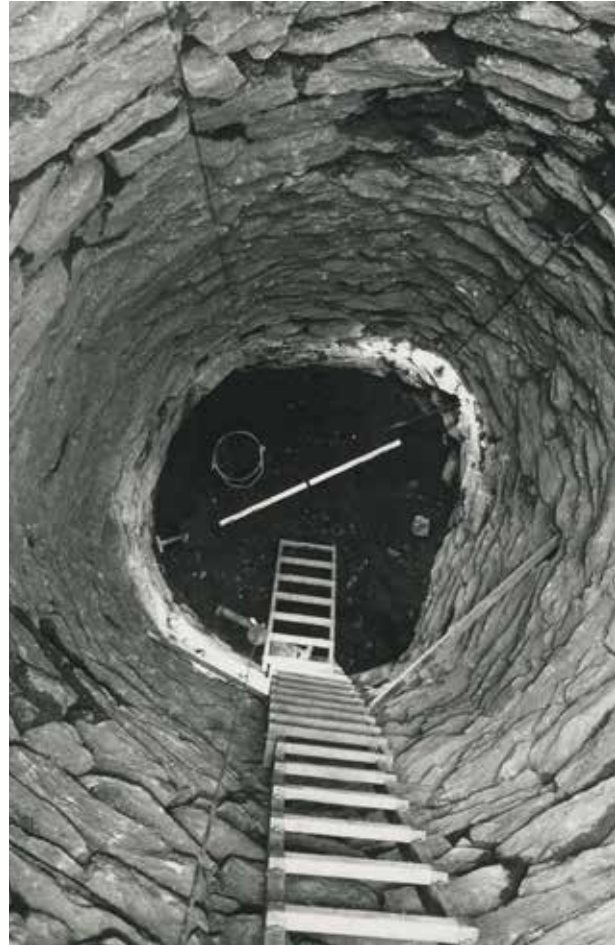
DEN MEDELTIDA BRUNNEN PÅ GÅRDEN TILL PYGMALION 1 FYLLEDIGEN PÅ 1800-TALET OCH GRÄVDES UT PÅ 1960-TALET. FOTO AV G. KEDELIUS. SSM:S ARKIV A 172/ 66:9.

Vid en renovering på 1960-talet påträffades den brunn på gården inom Pygmalion 1 vilken omtalas från och med 1400-talet och som varit föremål för flera rättstvister.

På tomtens nordvästra del, som ännu är obebyggd, låg från medeltiden och långt in på 1800-talet en brunn, vilken har varit föremål för flera processer och tvister. Tomten med brunnen kan följas i de skriftliga källorna till år 1438, då Petter Cruse sålde stenhus och gård till skeppar Claus Tykeson. Tykeson var stadens ”härbärgerare”, det vill säga värdshusvärd. Claus Tykeson ansåg att brunnen på tomten var hans, men i flera kommande processer bestämdes att den skulle vara tillgänglig för allmänheten och grannarna.

Fastigheten förvärvades av Stadsholmen 1943. En omfattande dokumentation och reovering genomfördes 1963-1965. Bland annat revs det norra trapphusets södra del. Bjälktak från 1620-talet togs fram och konserverades. Kök och badrum reoverades och en kakelugn från Stadsmuseets samlingar deponerades i fastigheten. På gården i hörnet av Trädgårdsgatan och Trädgårdstvärgränd påträffades och undersöktes den medeltida brunnen som omnämns från 1400-talet och framåt.

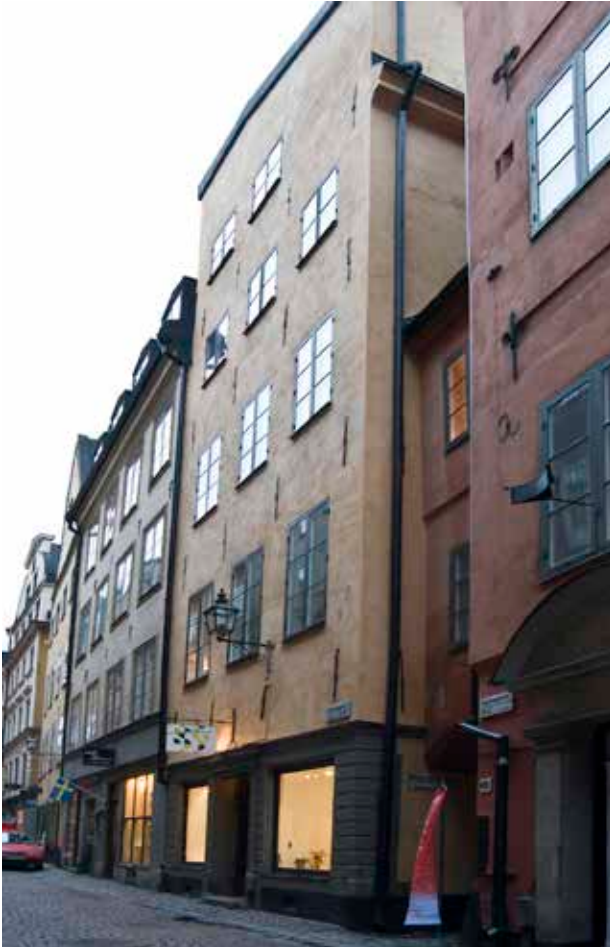
KÖPMANGATAN FRÅN ÖSTER. TILL HÖGER I BILD SKEPPAR OLOFS GRÄND MED GRÄNDÖVERBYGGNADEN SOM IDAG TILLHÖR EUROPA 6. NÄRMAST GRÄNDEN LIGGER PYGMALION 3 MED RUSTICERAD BOTTENVÅNING. FOTO: J. MALMBERG.

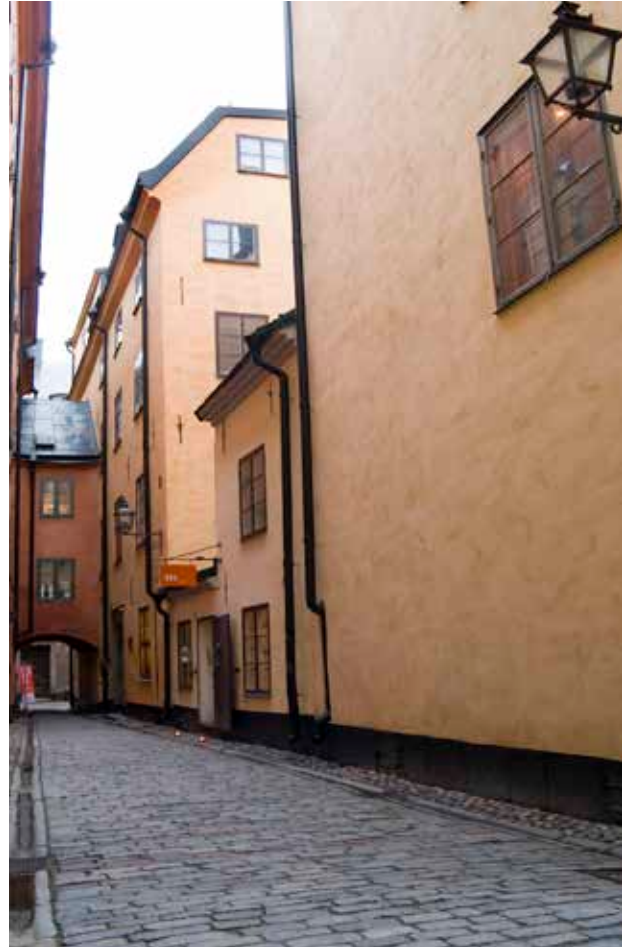
SKEPPAR OLOFS GRÄND SEDD FRÅN NORR MED PYGMALION 3 TILL HÖGER. GÅRDSHUSET ÄR TVÅ VÅNINGAR HÖGT OCH FÖRENAT MED GATHUSET GENOM GÅRDSMUREN, EN VÅNING HÖG. FOTO: J. MALMBERG.

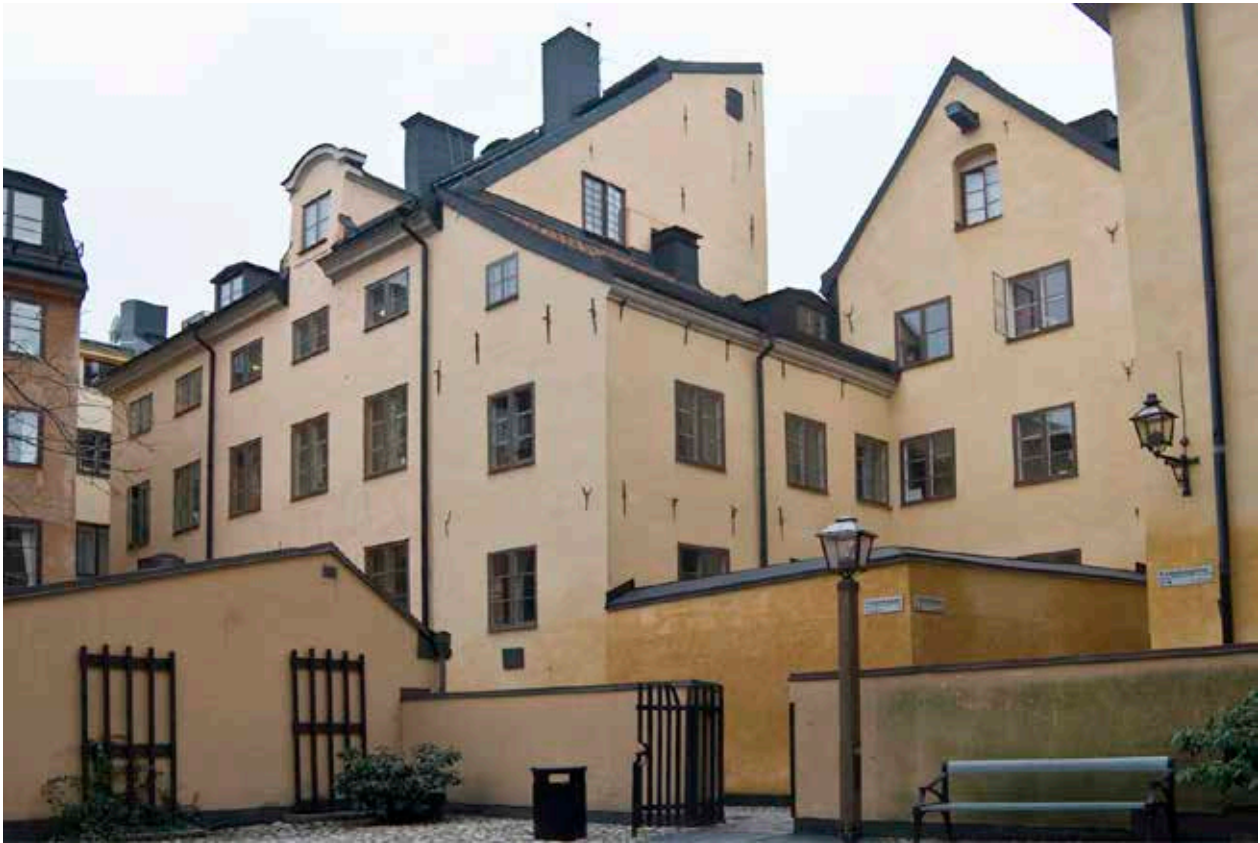
KVARTERET SETT FRÅN HÖRNET TRÄDGÅRDSGATAN / TRÄDGÅRDSTVÄRGRÄND, DÄR EN MUR RINGAR IN GÅRDEN MED DEN TIDIGARE BRUNNEN, PYGMALION 1. DET FYRA VÅNINGAR HÖGA HUSET BEVARAR EN HISSBOM MOT GÅRDEN. TILL VÄNSTER LIGGER DET MINDRE GÅRDSHUSET. I RYGGEN PÅ GÅRDSHUSET LIGGER PYGMALION 5 MED FEM FÖNSTERAXLAR MOT TRÄDGÅRDSGATAN. FOTO: J. MALMBERG.

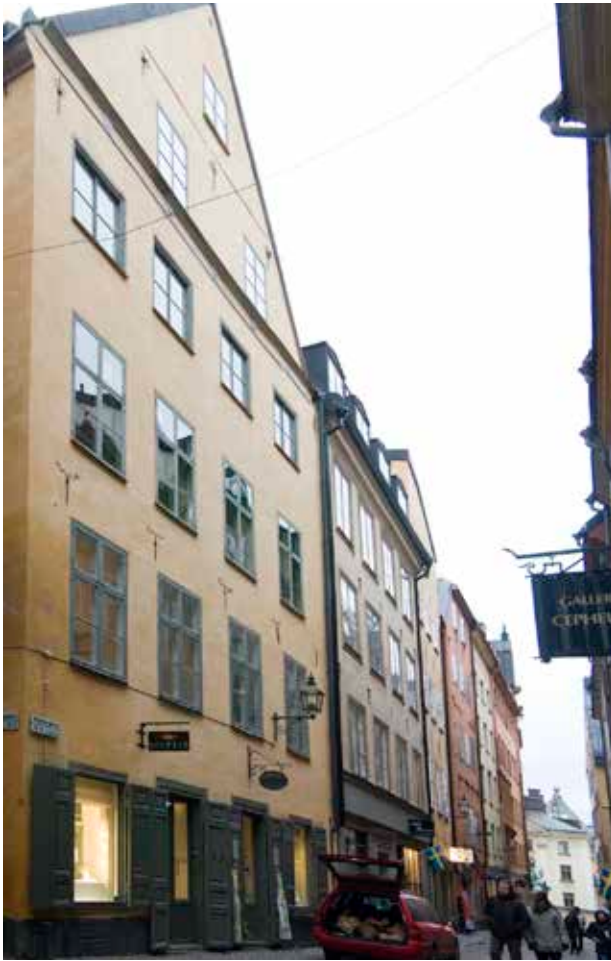
KÖPMANGATAN FRÅN VÄSTER. NÄRMAS PYGMALION 1 MED GAVEL MOT GATAN. FOTO: J. MALMBERG.

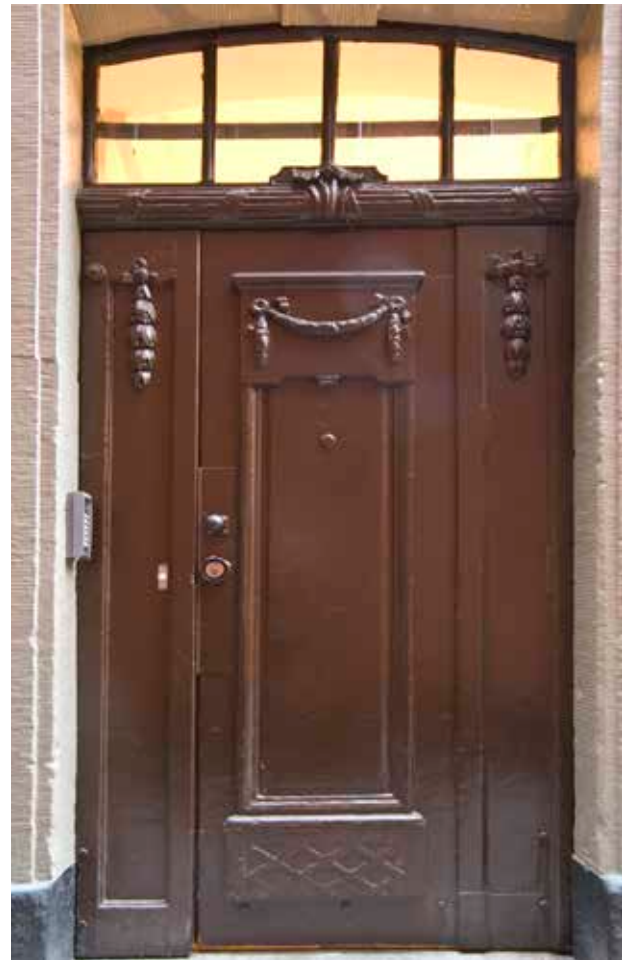
PYGMALION 3, PORT VID SKEPPAR OLOFS GRÄND MED OMFATTNING AV SANDSTEN FRÅN 1700-TALET'S ANDRA HÄLFT. PORTEN HAR HELFRANSKA PARDÖRRAR FRÅN SAMMA TID. FOTO: J. MALMBERG.

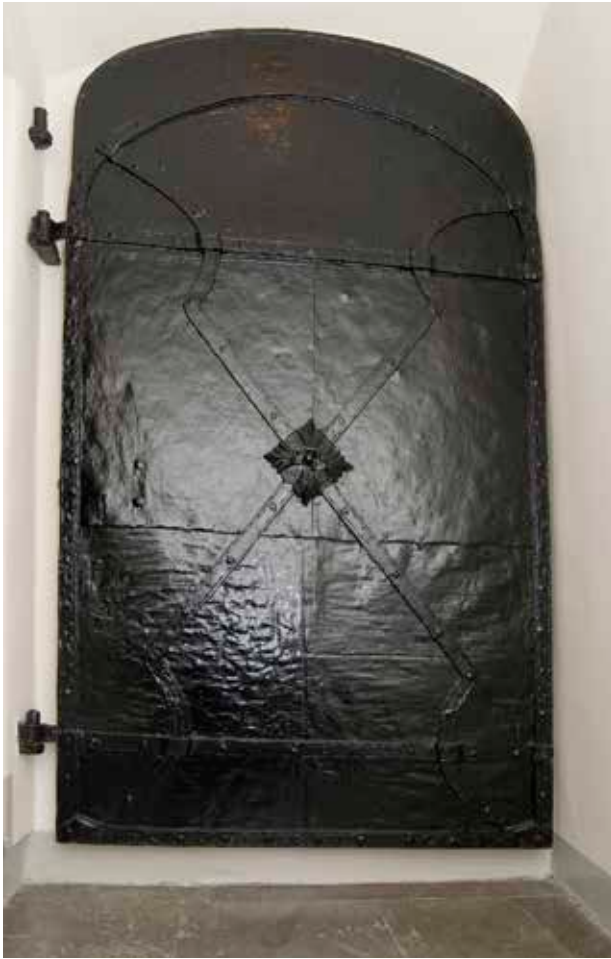
SMIDD JÄRNDÖRR TILL VINDEN, 1700-TAL. PYGMALION 1.
FOTO: J. MALMBERG.

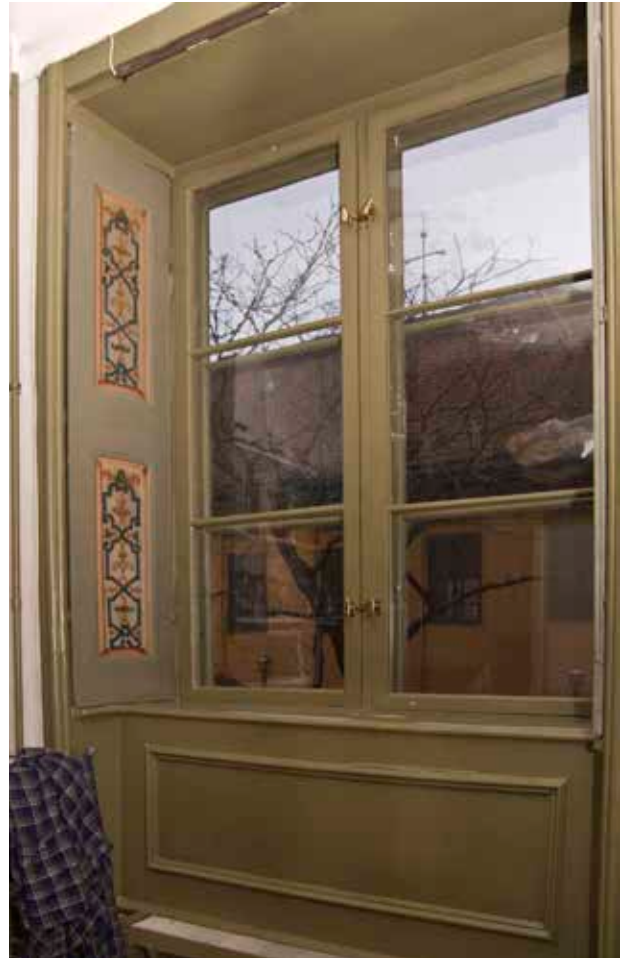
BEMÅLAD FÖNSTERMYGPANEL FRÅN TIDIGT 1700-TAL. MÖNSTRET
ÄR INSPIRERAT AV DEN FRANSKE DEKORATÖREN JEAN BERAINS
STIL. PYGMALION 5. FOTO: J. MALMBERG.

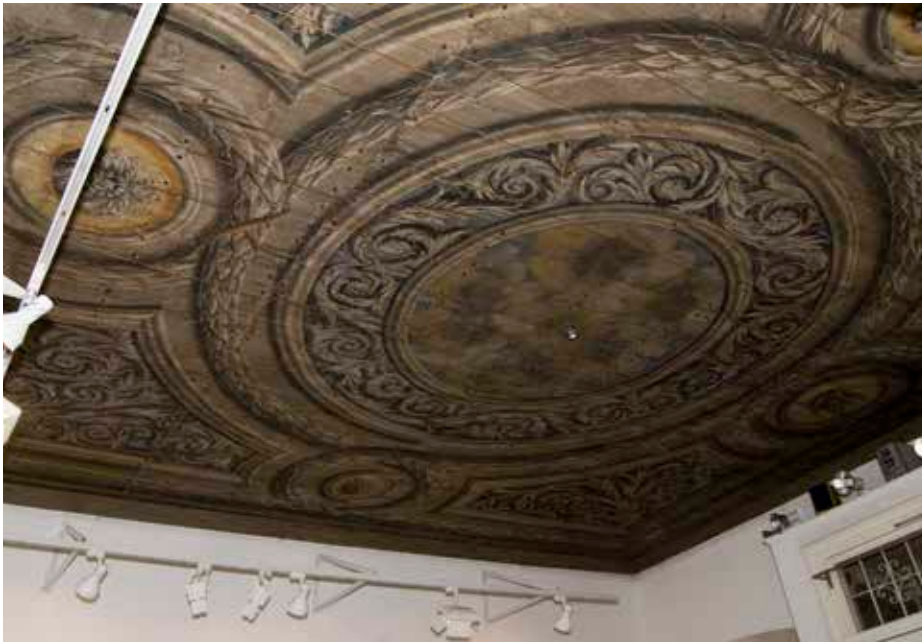
I PYGMALION 3 FINNS ETT PRAKTFULLT GRISAILLEMÅLAT PANELTAK FRÅN 1600-TALETS SENARE HÄLFT. FOTO: J. MALMBERG.

Byggnaderna bevarar i hög grad äldre inredning av hög klass, till exempel de tak från 1600-talet som togs fram och konserverades vid renoveringen av Pygmalion 1, 2 och 3 på 1960-talet. Ett grisaillemålat paneltak från senare delen av 1600-talet är bevarat i Pygmalion 3 och flera målade bjälktak från omkring 1620-talet i Pygmalion 1 och 2. Värdefulla och magnifika inredningar finns också bevarade i Pygmalion 5, bland annat

Trapphuset har golv och trappor belagda med kalksten. Dörrar, snickerier och trapphusfönster med tärningsspröjs är av 1700-talstyp. I bottenvåningen vid Köpmangatan finns ett praktfullt bemålat paneltak i så kallad grisaille och i rummet innanför ett bjälktak. I våningarna finns inredningsdetaljer av varierande ålder, bland annat snickerier, kakelugnar och stucktak från 1700-talet.

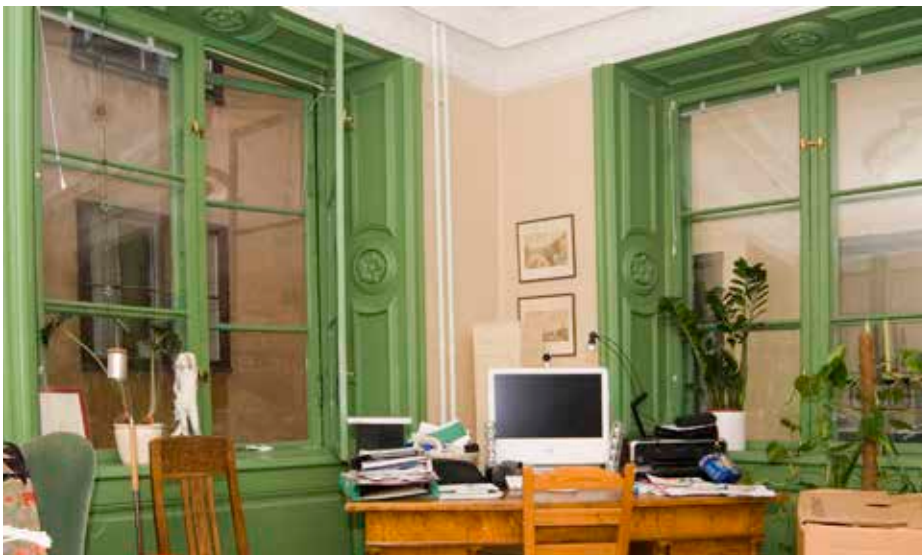
SAL MED FÖNSTERSNICKERIER FRÅN 1700-TALETS MITT. PYGMALION 5. FOTO: J. MALMBERG.

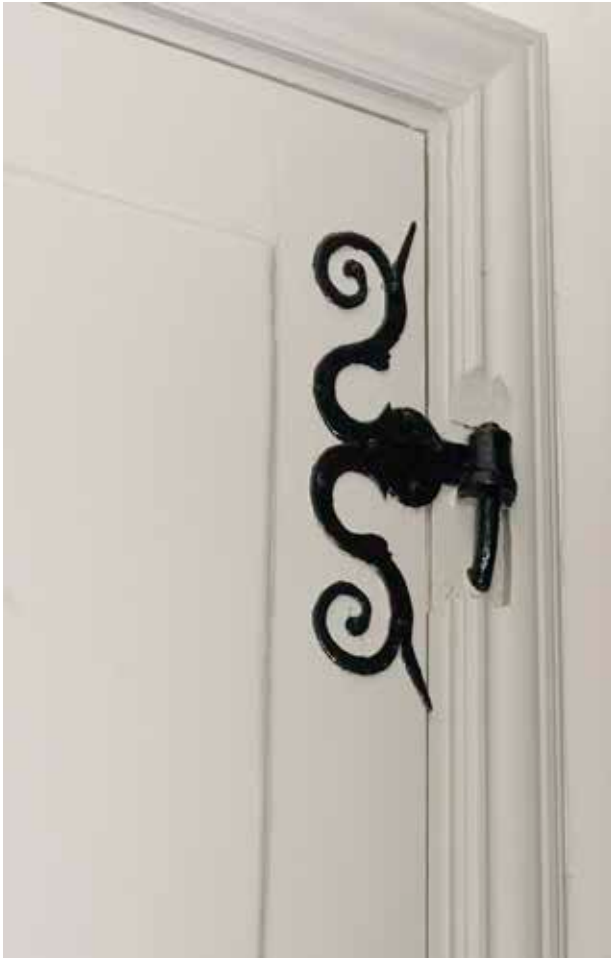
S-FORMAT BESLAG TILL DÖRRGÅNGJÄRN, 1600-TAL.
FOTO: J. MALMBERG.

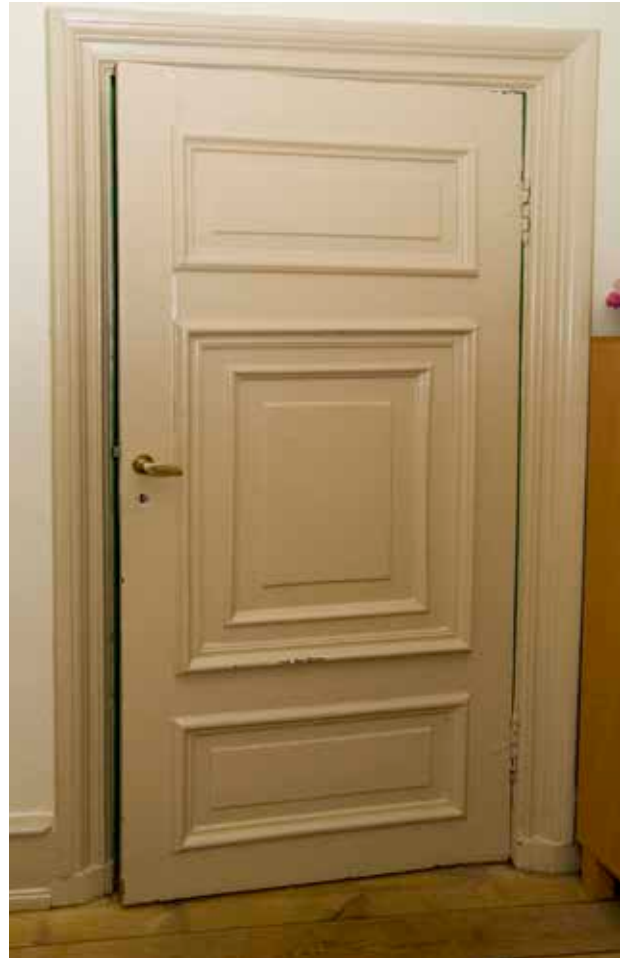
HELFRANSK DÖRR AV BAROCKTYP MED KRAFTIGA PROFILER.
FOTO: J. MALMBERG.

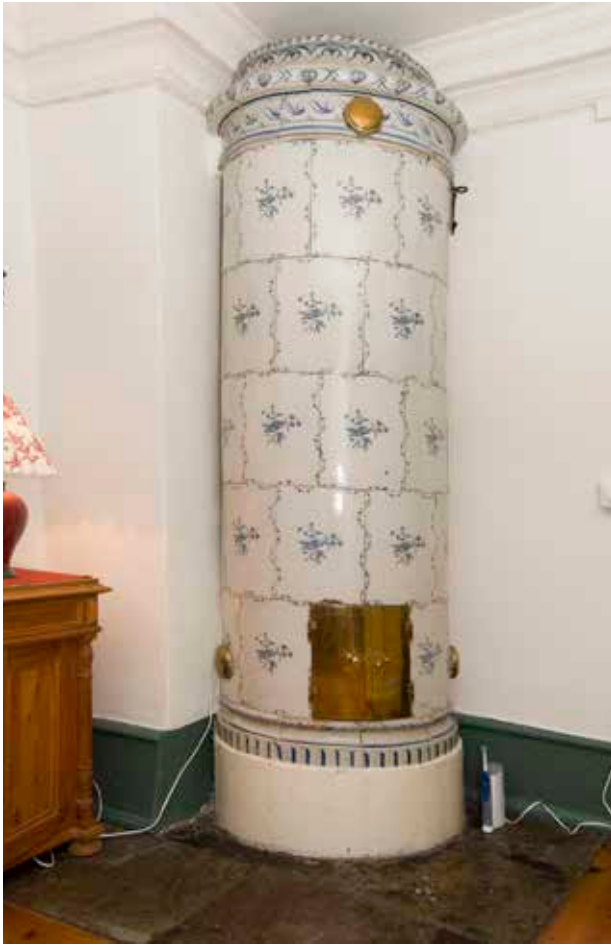
KAKELUGN FRÅN 1700-TALET. FOTO: J. MALMBERG.

Handelsmannen Erik Wedenberg köpte fastigheten 1750. Huset var då fyra våningar högt med gavel åt Köpmangatan och två bodar i bottenvåningen. På tomtens norra sida fanns ett mindre stenhus, två våningar högt (Nr 7 på kartan). Salen på andra våningen i gathuset hade ett gipsat tak, tapeter och blådekorerad kakelugn men flera andra rum hade bjälktak. Någon gång under 1700-talets mitt senare

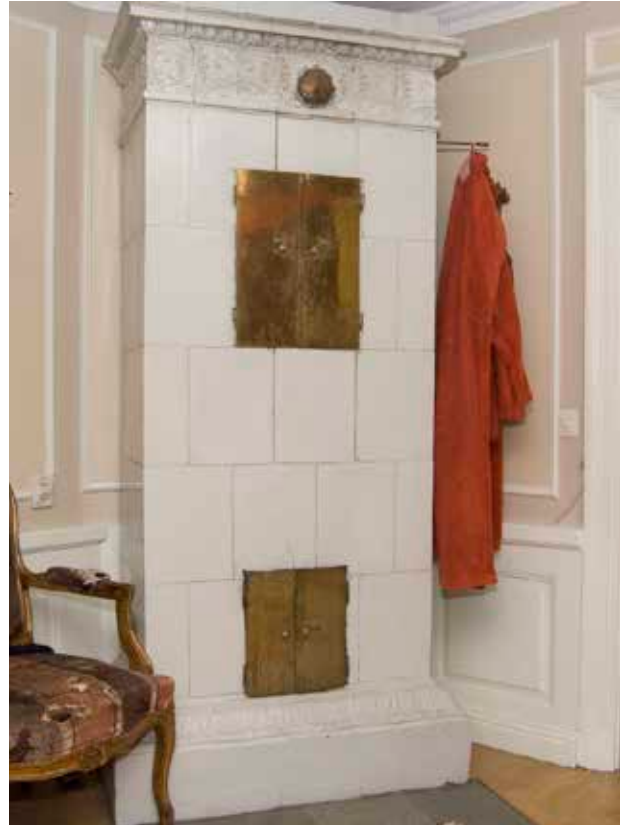
KAKELUGN AV EMPIRETYP, 1800-TALET'S FÖRSTA HÄLFT. FOTO: J. MALMBERG.

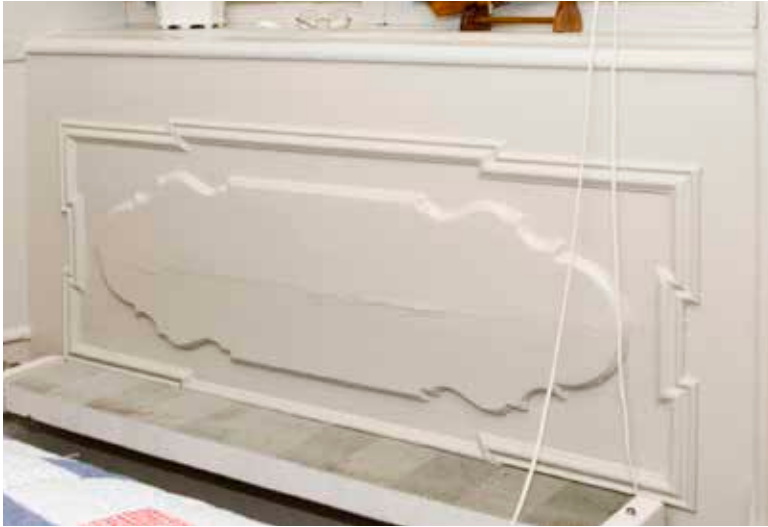
FÖNSTERBRÖSTPANEL, 1700-TAL, PYGMALION 5.
FOTO: J. MALMBERG.
