**STADSHOLMEN**

# SANDBACKEN STÖRRE 14

Sandbacksgatan 4

### FAKTABLAD

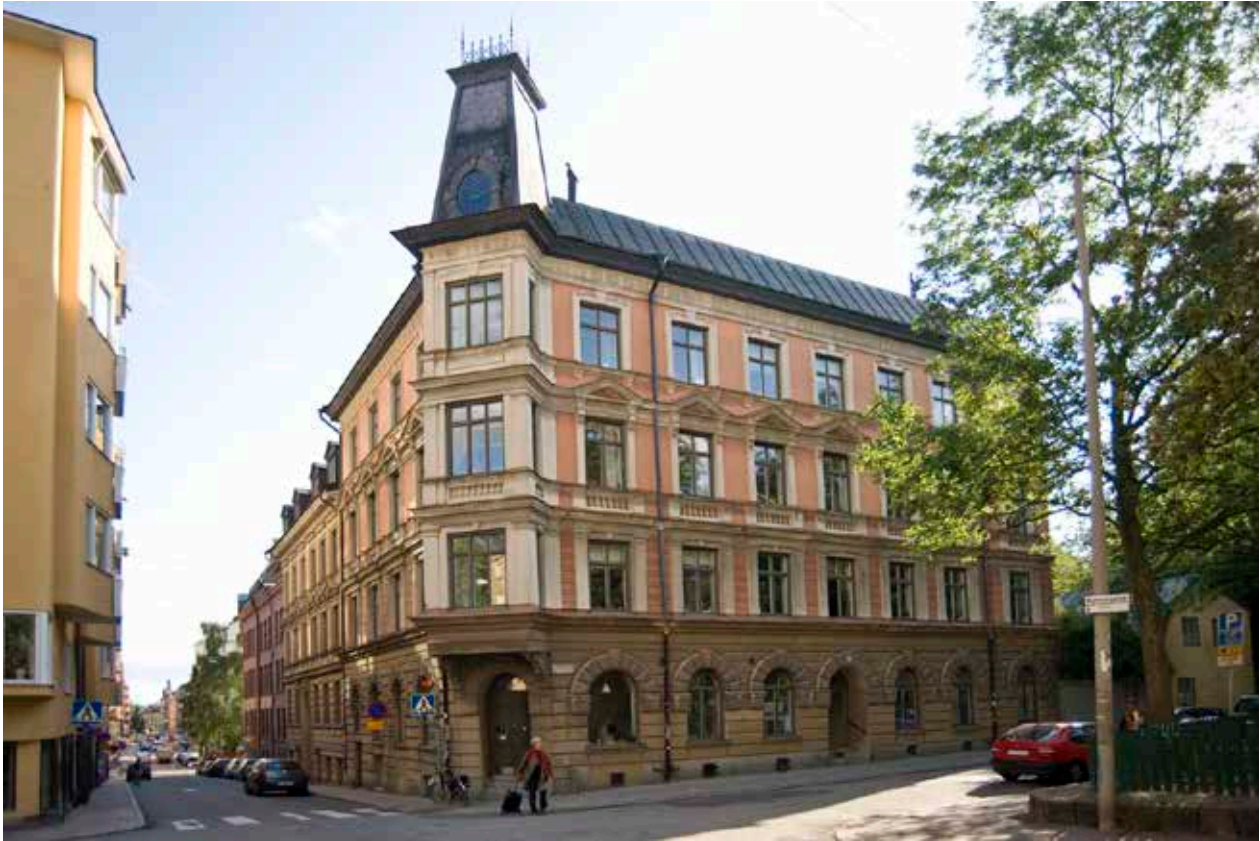
FASADEN MED DET TIDSTYPISKA HÖRNTORNET OCH AVSKURNA HÖRNET. FOTO J. MALMBERG.

Fasadutformningen var mycket typisk för sin tid med en rik och kraftigt utformad putsdekor i den populära nyrenässansstilen. Det markerade hörnet med sitt höga torn i korsningen Nytorgsgatan/Sandbacksgatan var likaså karaktäristiskt för tiden. Det avskurna hörnet följer vidare byggnadsstadgans krav från 1874. Huset var fyra våningar högt med två lägenheter på varje plan. Dess fanns på gården. Inredningarna och planlösningarna liknade i övrigt dem i Sandbacken Större 10, 15 och 16.

Fasaderna mot Sandbacksgatan respektive Nytorgsgatan är utformade i en livlig nyrenässansstil med rusticerade bottenvåningar, framträdande fönsteromfattningar och kraftiga, dekorativt utformade taklister med konsoler. Den förnämre våningens fönster markeras genom gavelfält. Fönstren är inåtgående och sekundära. Byggnaden har ursprung-

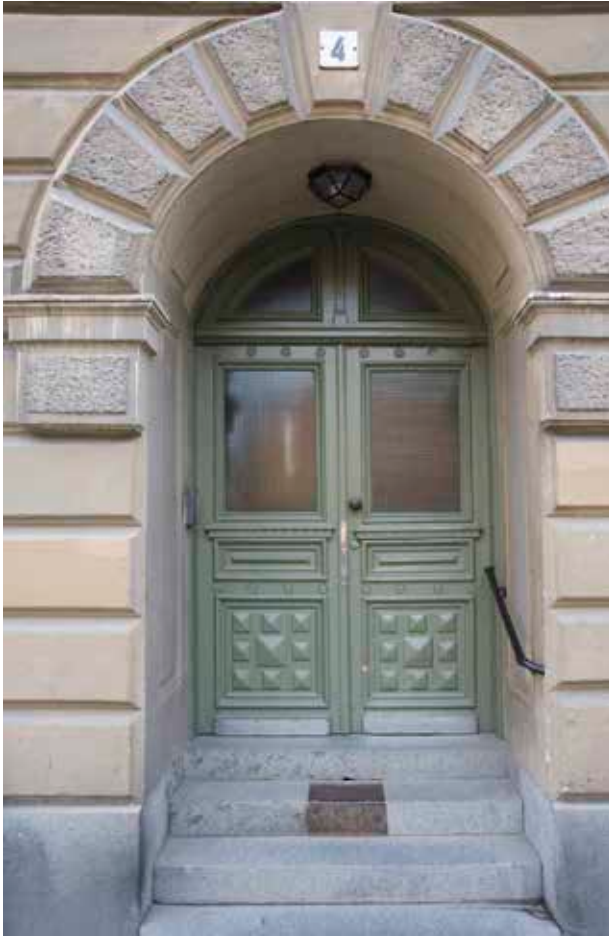
DEN URSPRUNGLIGA PORTEN. FOTO J. MALMBERG.

liga, glasade portar med kraftigt profilerade listverk och dekorer av trä. Taket är flackt och klätt med plåt.

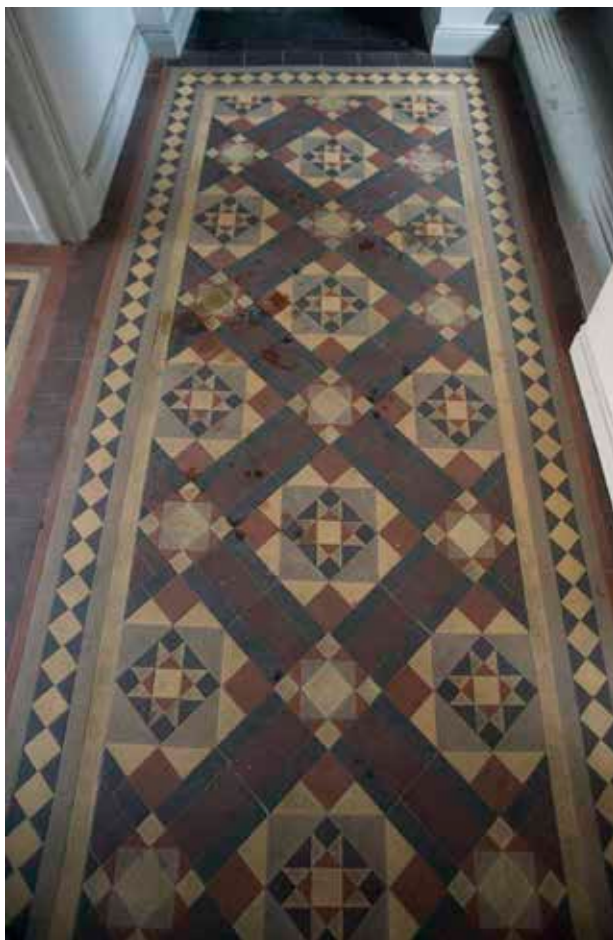
DET URSPRUNGLIGA, FÄRGRIKA GOLVET I TRAPPHUSET. FOTO J. MALMBERG.

Byggnadens förstugor och trapphus har slätputsade väggar och tak samt ursprungliga golv av rikt färgade och mönstrade konststensplattor. Lägenhetsdörrarna är emellertid utbytta mot moderna, släta dörrar.
