# SANKTA KATARINA STÖRRE 5

Mäster Mikael's Gata 2, Nytorngatan 8

**SÖDERMALM**

### FAKTABLAD

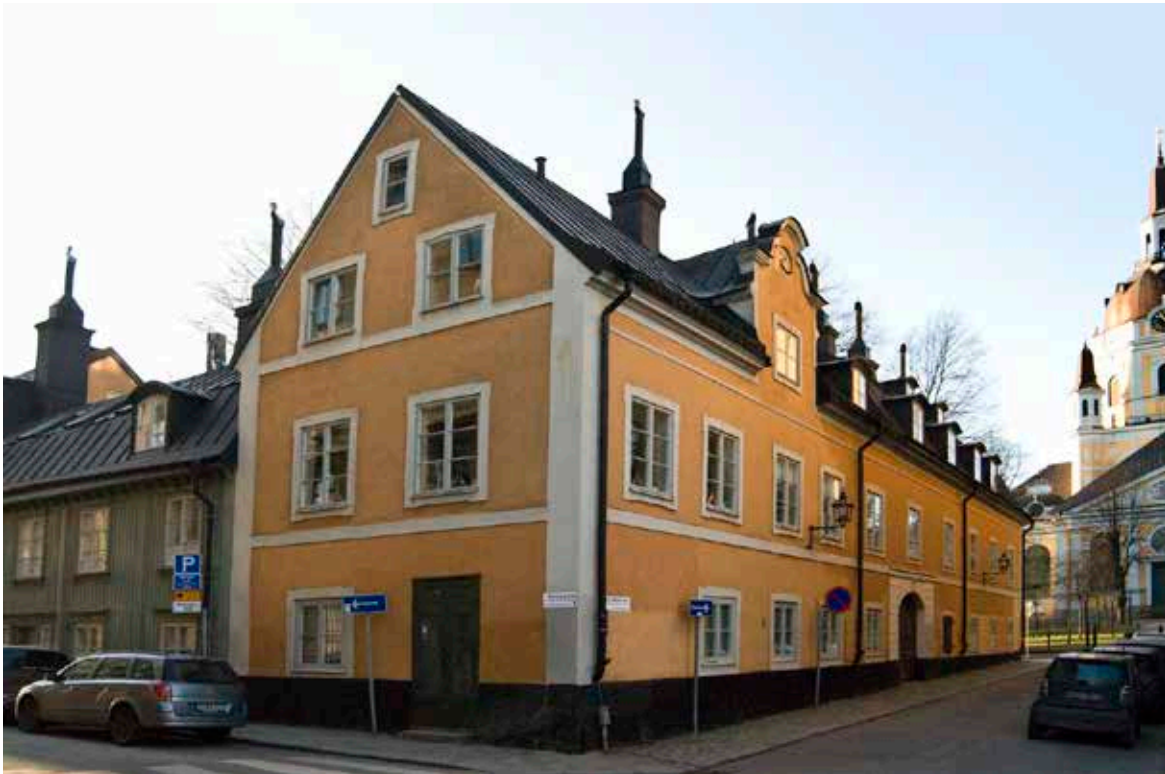
KVARTERET FRÅN HÖRNET NYTORGSGATAN-MÄSTER MIKAELS GATA. FASADEN HAR EN SIRLIGT UTFORMAD PRYDNADSGAVEL OCH SLÅTA FÖNSTEROMFATTNINGAR, MARKERADE HÖRN OCH VÄNINGSBAND. FOTO J. MALMBERG.

Trähuset är två våningar högt med brutet tak. Båda gavlarna är sammanbyggda med stenhusen. Fasaden har en stående, profilerad träpanel målad i en grön kulör. Fönstren har dekorativa omfattningar av trä och takfotlisten kontursågade konsoler. Fasadens

panel och trädekor är typisk för 1800-talets andra hälft medan husets storlek och takform har 1700-talskaraktär. Fönstren är sentida, troligtvis från 1970-talet. Taket är klätt med sentida svart, falsad plåt. Vinden inreddes under 1970-talet och fick då en takkupa i det nedre takfallet och takfönster i det övre.

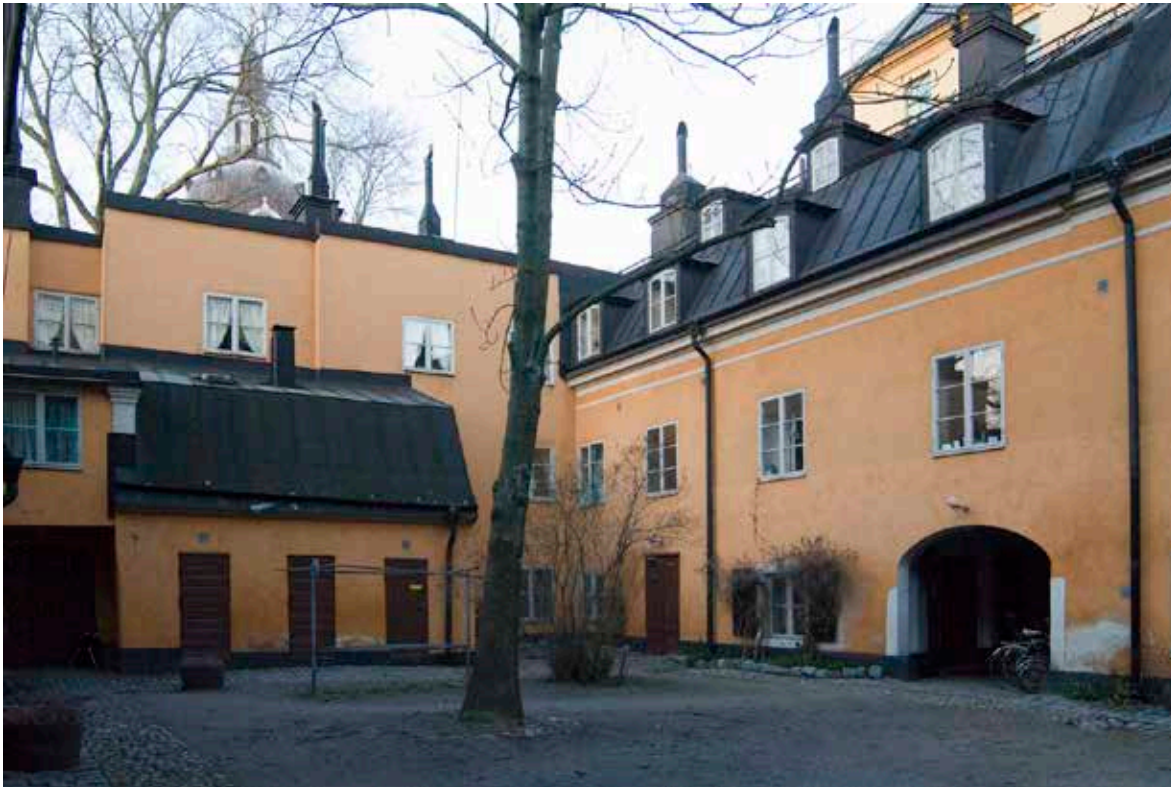
GÅRDEN MED PORTGÅNGEN FRÅN MÄSTER MIKAELS GATA TILL HÖGER. FOTO J. MALMBERG.

Från porten vid Mäster Mikael's Gata leder en bred portgång med kryssvälvt valv in till gården. I portvalvet finns två järnplåtsdörrar med 1700-talskaraktär som leder in till ett större rum med kryssvalv. Gården är fyrkantig och delvis belagd med sten, bland annat kullersten. Alla trapphus har entré från gården. Entrédörrarna är av varierande ålder, här finns bland annat en pardörr av rokokotyp som leder till den äldsta delen av stenhusen. Mot gården vetter också dörrar in till husens lokaler. Några av dessa är äldre bräddörrar med dito beslagning. Gården har sammantaget en ålderdomlig karaktär.

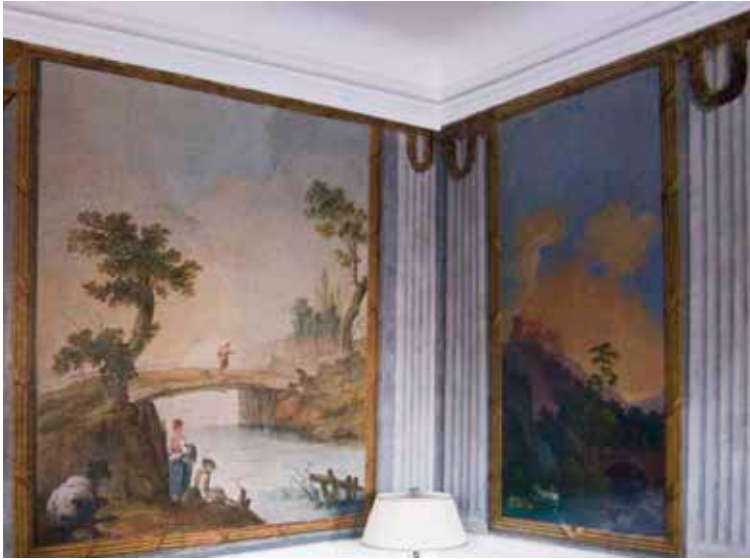
INTERIÖR MED MÅLADE VÄGGFÄLT FRÅN 1700-TALET. FOTO J. MALMBERG.

finns också. Några murade spiskupor finns i äldre kökslägen. I huvudbyggnaden utmed Mäster Mikael's Gata finns bevarat representativa rumssviter med dörrblad, dörrfoder, dörröverstycken, paneler, taklistverk och en fyrkantig kakelugn från 1700-talets andra hälft. I ett rum i byggnadens äldsta del finns målade vävtapeter och två målade dörröverstycken från samma tid. I fastigheten finns en kakelugn deponerad av Stockholms stadsmuseum.

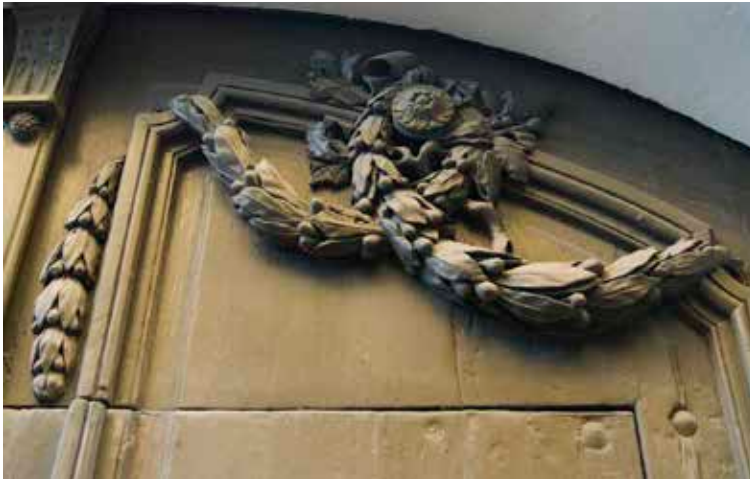
DETALJ FRÅN PORTEN VID MÄSTER MIKAELS GATA. FOTO J. MALMBERG.

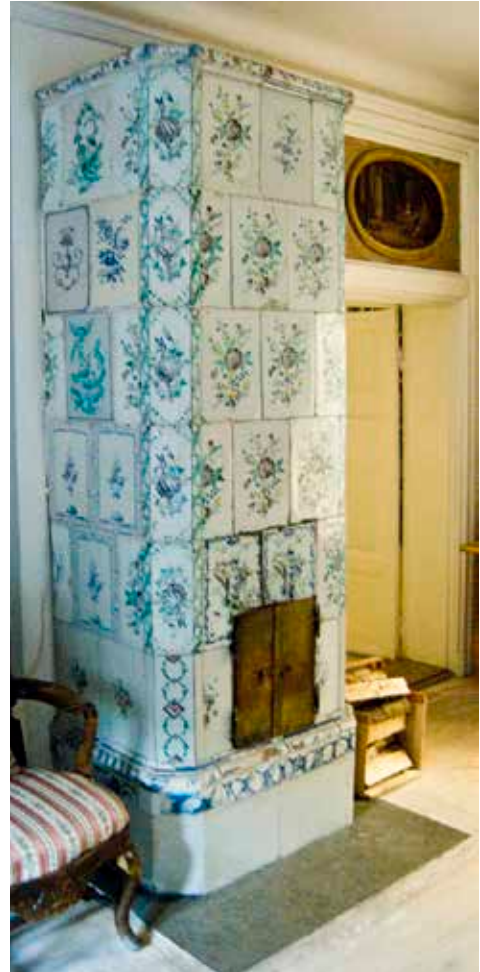
MÖNSTRAD KAKELUGN FRÅN 1700-TALET.  
FOTO J. MALMBERG.
