STADSHOLMEN

STAMMEN 19

Fjällgatan 16A–G

FAKTABLAD

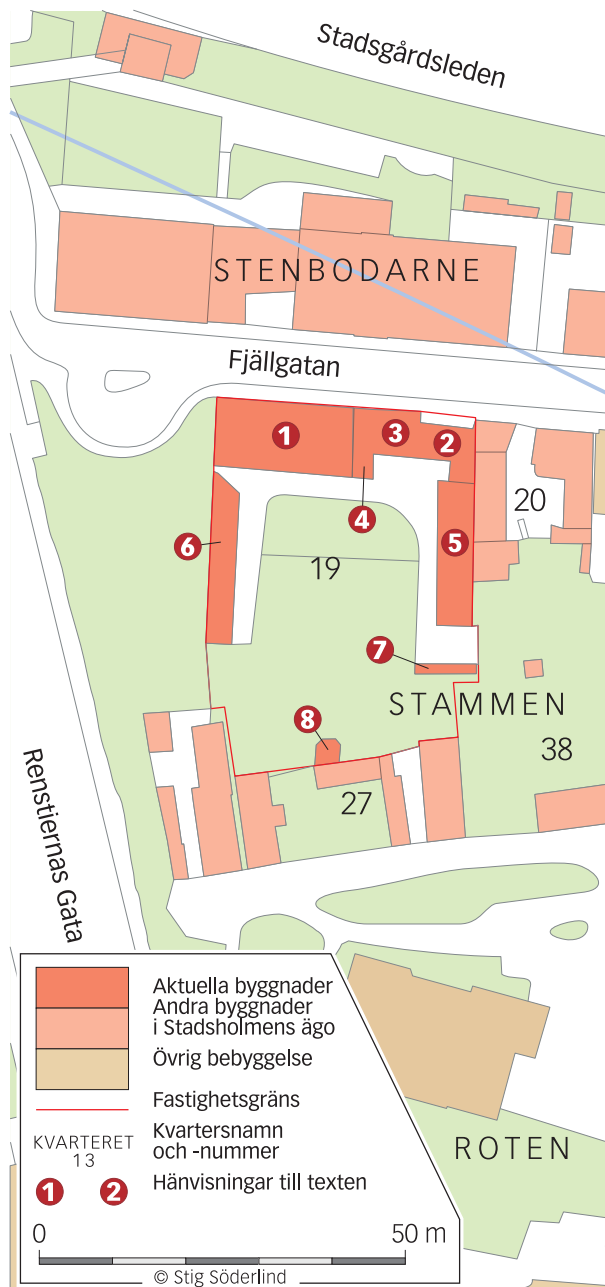
- 1** STENHUS UPPFÖRT OMKRING 1750.
- 2** TRÄHUS FRÅN 1720-TALET.
- 3** KÖRPORT MED F.D. MANGELBOD.
- 4** TRAPPHUS AV TRÄ UPPFÖRT SAMTIDIGT SOM STENHUSET.
- 5** ÖSTRA STENHUSET FRÅN OMKRING 1800.
- 6** UTHUSLÅNGA, UPPFÖRD UNDER SENARE TID MED LIKNANDE UTFORMNING SOM EN ÄLDRE LÅNGA FRÅN OMKRING 1800.
- 7** BYGGNAD FÖR UTEDASS FRÅN MITTEN AV 1800-TALET.
- 8** LUSTHUS, REKONSTRUERAT EFTER ETT ÄLDRE SOM REVS PÅ 1970-TALET.

bygga till ett några år tidigare uppfört stenhus – på den västra tomten (nr 1 på kartan) samtidigt som timmerbyggnaden vid gatan på den östra tomten sparades (nr 2 på kartan). Dessa två byggnader utgör i dag de äldsta bevarade husen inom fastigheten.

täckt portgång, vedbodas och mangelbod (nr 3 på kartan). På gården fanns ytterligare två bostadshus av trä under torvtak samt en byggnad som innehöll bagarstuga och brygghus. Här fanns också en trädgård.

En värderingshandling från 1756 beskriver inredningarna mer i detalj. Stenhuset hade mot gatan åtta fönsteraxlar i bottenvåningen och nio i våningen ovanför samt en frontespis med fönster. Byggnaden nåddes från gården via två trapphus, ett av sten i själva huset och ett av trä vid östra gaveln (nr 4 på kartan). I byggnadens västra del fanns på bottenvåningen en sal med tre fönster mot gatan, trägolv med stenlist utmed väggarna, en grön kakelugn, gipsat tak samt bröst- och fotpaneler. Bredvid låg ett mindre rum med blåvit kakelugn och vävspänt tak. Mot gården fanns två kök. Bottenvåningens östra del innehöll en stor sal med tre fönster både åt gatan och gården. Här fanns en öppen spis av huggen sten, vävspänt och målat tak samt bröst- och fotpaneler. Övre våningen innehöll också en sal med spis av

I slutet av 1790-talet köptes fastigheten av sjökaptenen Cornelius Nanning. Han ansökte år 1800 om byggnadslov för en ny stenhusbyggnad vid östra tomtgränsen (nr 5 på kartan). Nybyggnaden var en våning hög med inredd vind och innehöll i bottenvåningen två bagarstugor, ett vagnshus, några bodar och en kammare med kakelugn. På vinden fanns ytterligare tre bostadsrum med kakelugnar. Nanning

lät även modernisera stenhuset vid gatan, och av en brandförsäkring från 1805 framgår att man bland annat bytt ut eldstäder, golv, tapeter, snickerier och fönster. Några av de stora salarna delades av till mindre rum, och yttertakets material byttes från tegel till plåt. Även trädgården hade gjorts i ordning och utökats genom köp av grannfastigheterna. Enligt brandförsäkringen bestod den nu av två terrasserade partier i söder, skilda åt genom en gråstensmur med ett grönt spjälstaket. Vid västra tomtgränsen uppfördes en uthuslänga av trä som innehöll vedbodar (nr 6 på kartan).

Viktualiehandlaren Erik Blåberg köpte fastigheten på 1810-talet. Han ersatte bland annat den gamla krogen i timmerhuset vid gatan med en salubod och klädde samtidigt byggnaden med panel och bytte torvtaket mot ett tegeltak. Efter denna tid har smärre förändringar skett av de befintliga husen. Vid mitten av 1800-talet uppfördes den mindre träbyggnad, ursprungligen för latriner, som ligger på fastighetens sydöstra del (nr 7 på kartan). Vidare har

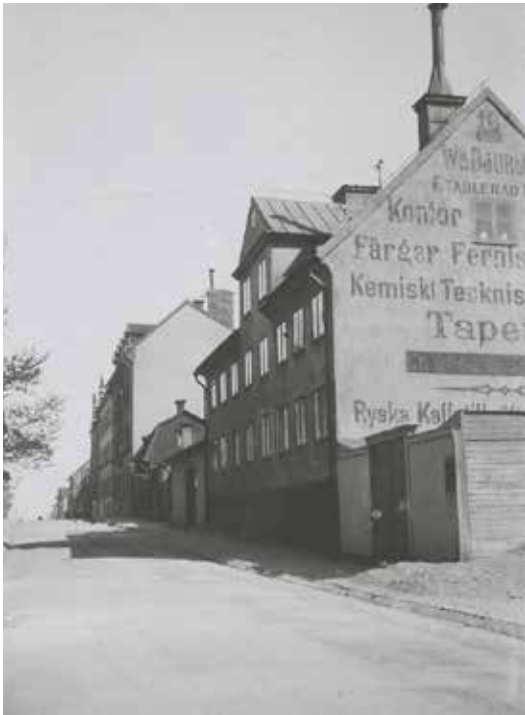
FJÄLLGATAN 16 MED REKLAMTEXTER MÅLADE PÅ GAVELN.
FOTO KASPER SALIN 1916, SSM F4643.

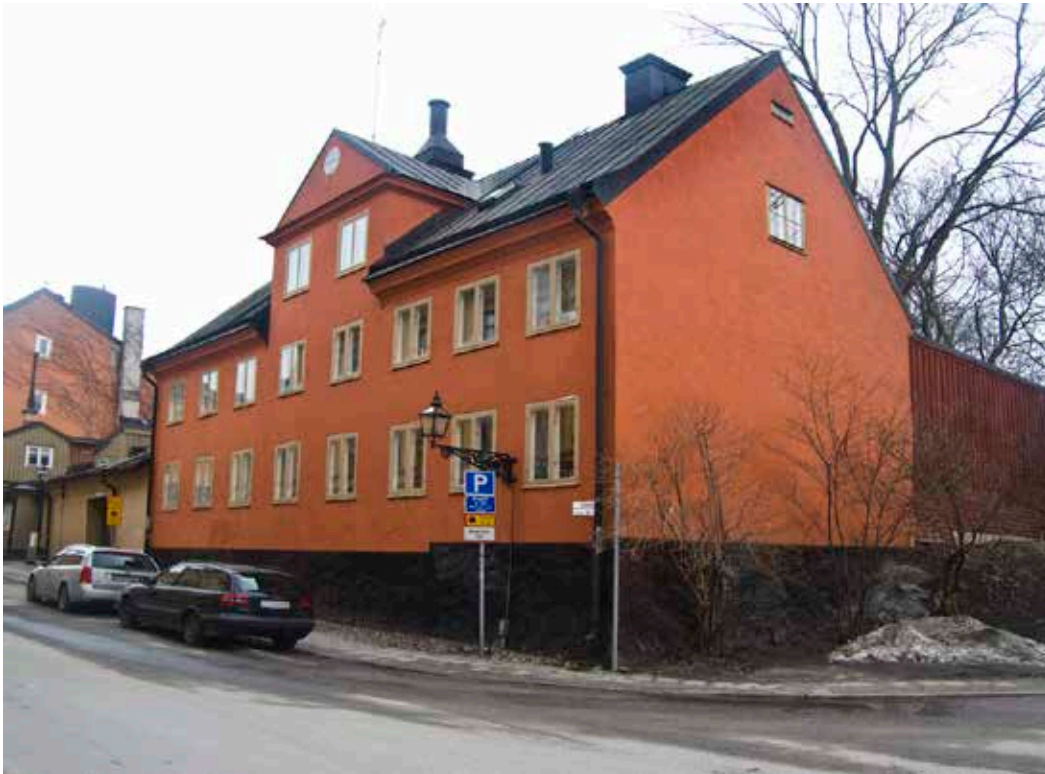
GATHUSETS FASAD MOT FJÄLLGATAN. FOTO J. MALMBERG.

Stenhuset vid gatan är två våningar högt och åtta fönsteraxlar brett. Fönstren, som är från 1900-talet och saknar spröjs, är placerade i murlivet. Fasaden är slätputsad med profilerad taklist och en frontespis med två fönster över takfoten. Sadeltaket är täckt med plåt och har tre takkupor mot gården. Två igensatta källarnedgångar är markerade i putsen. Gårdsfasaden är utformad på liknande sätt men här finns även två rundbågiga portar med dörrblad av stående bräder försedda med kraftiga bandgångjärn. Från gården finns också en källarnedgång med järnluckor. Körporten till gården har en ålderdomlig karaktär och väggar med dels slät panel, dels locklistpanel. Yttertaget är täckt med enkupigt tegel och

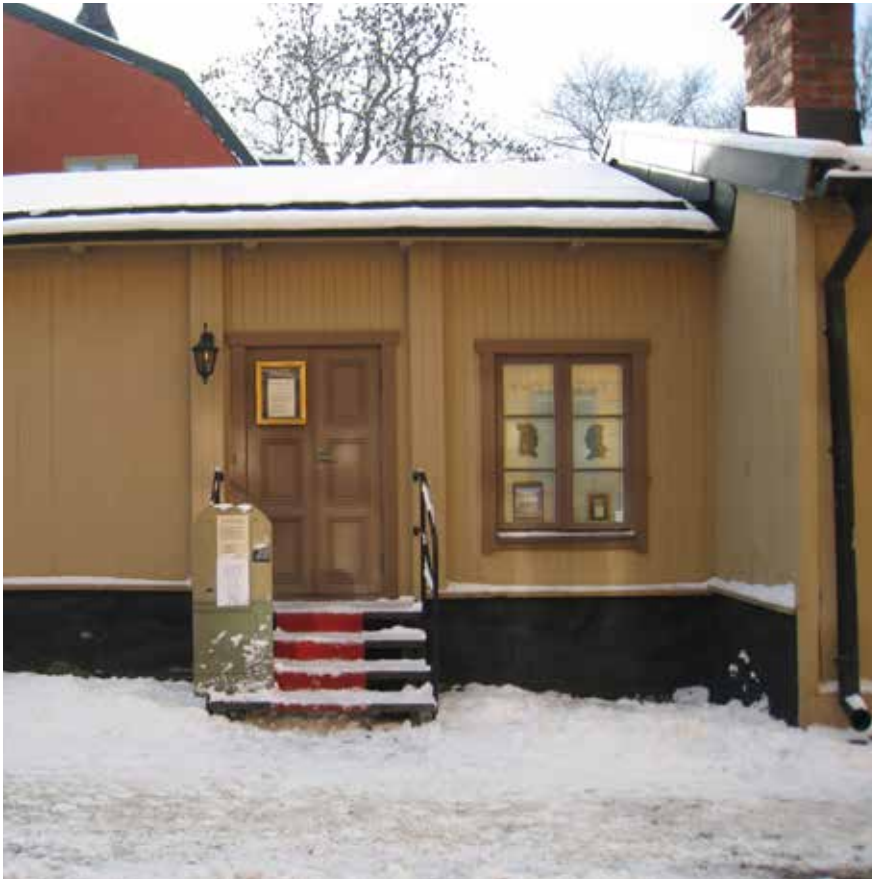
DEL AV DET ÄLDSTA TRÄHUSETS FASAD
MOT FJÄLLGATAN. FOTO H. SCHÖNBÄCK.

enkupigt taktegel. Den har tidigare varit bland annat mangelbod och innehåller i dag en modern tvättstuga. I träbyggnaden bredvid – den före detta krogen och saluboden – bedrivs i dag teaterverksamhet. Fasaden är klädd med slät panel och har inklädda knutar. Fönstren är spröjsade med släta foder. Invändigt finns få äldre byggnadsdetaljer bevarade.

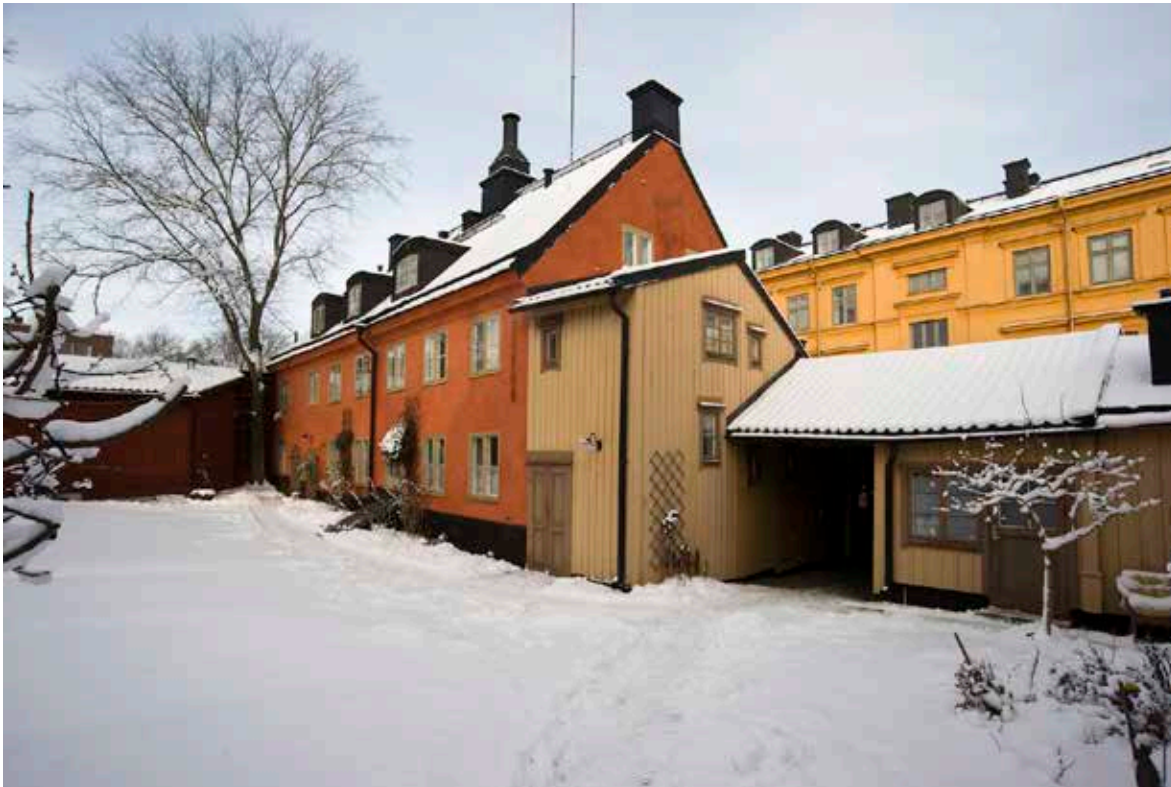
GÅRDEN MED STENHUSET VID GATAN OCH DESS TRAPPHUS I TRÄ. T.H. KÖRPORTEN OCH DEN F.D. MANGELBODEN. FOTO J. MALMBERG.

Stenhusets utvändiga trapphus i öster är byggt i trä och klätt med locklistpanel. Invändigt finns en helfransk fyllningsdörr av 1700-talstyp samt två kraftigt profilerade dörrfoder från 1700-talet. I trapphuset finns också två dörrar med fyra utanpåliggande fyllningar. Båda är sannolikt nytillverkade, men en av dem har dekorativt utformade plattgångjärn av 1700-talstyp.

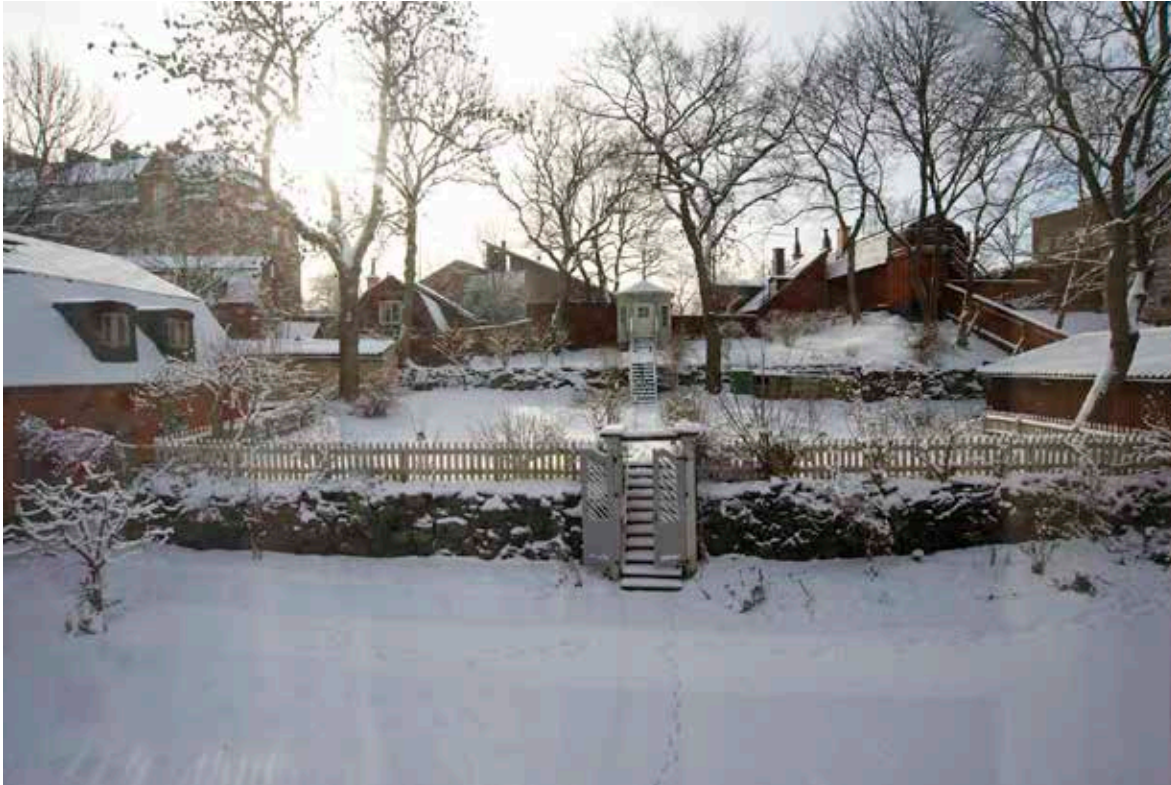
GÅRDEN MED TERRASSER OCH LUSTHUS. FOTO J. MALMBERG.

ut. Närmast stenhuset finns ett parti med grusad gång och grästäckta ytor. Söder om denna är den kuperade terrängen terrasserad i två trädgårdsavsatser avskilda genom gråstensmurar och trästaket. Till trädgården leder en manshög grind med två dekorativt utformade dörrhalvor och högst upp ligger ett lusthus. Trädgården har ställts i ordning utifrån antikvariska principer. Detta har bland annat inneburit att trädgårdsgrinden har nyttillverkats efter en äldre grind på platsen och att lusthuset (nr 8 på kartan) rekonstruerats efter det gamla som brunnit ned. Växtmaterialet består av sådant som traditionellt funnits i den här typen av trädgårdar. Här finns också några äldre bevarade buskar och träd som syren, ask och fläder.

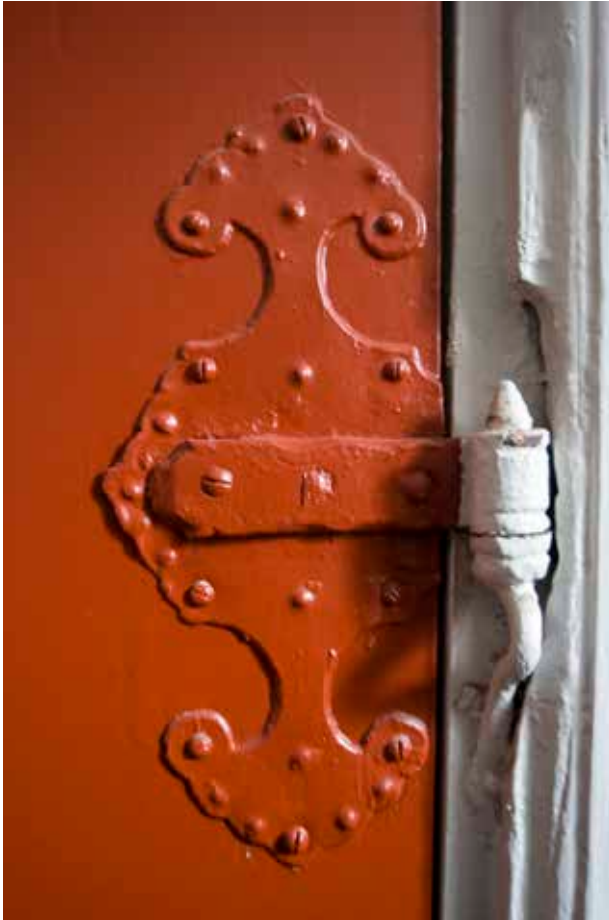
PLATTGÅNGJÄRN AV 1700-TALSTYP. FOTO J. MALMBERG.

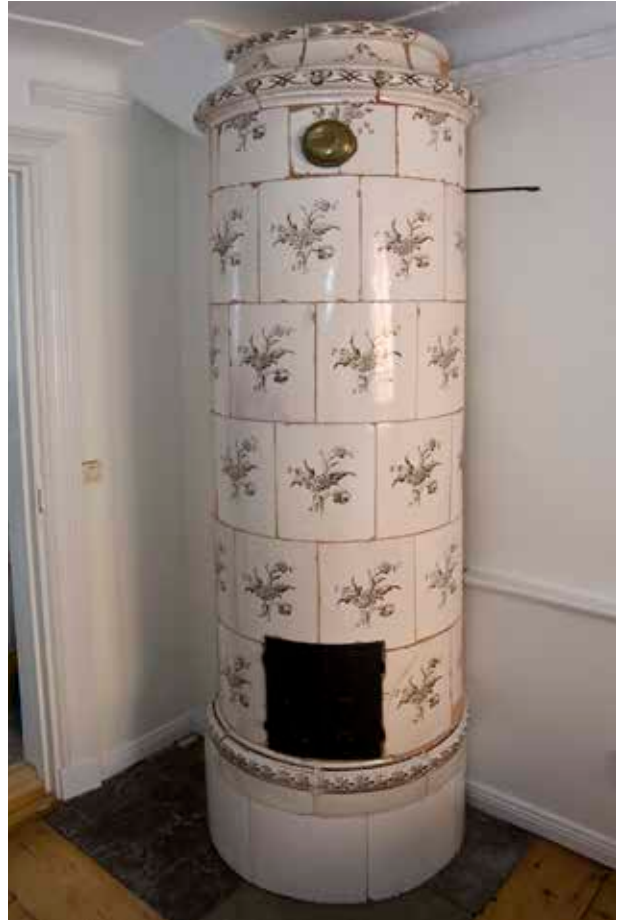
KAKELUGN MED ROKOKODEKOR. FOTO J. MALMBERG.

Husets planlösningar är väl bibehållna och många äldre inredningsdetaljer är bevarade, som putstaklister med hålkäl, släta bröstpaneler och halvfranska enkeldörrar med foder och kammarlås. Här finns också flerfärgade kakelugnar från 1700-talet och vita från 1800-talet samt murade spisar. På 1950-talet deponerades en fyrfyllningsdörr till huset ur Stadsmuseets samlingar.

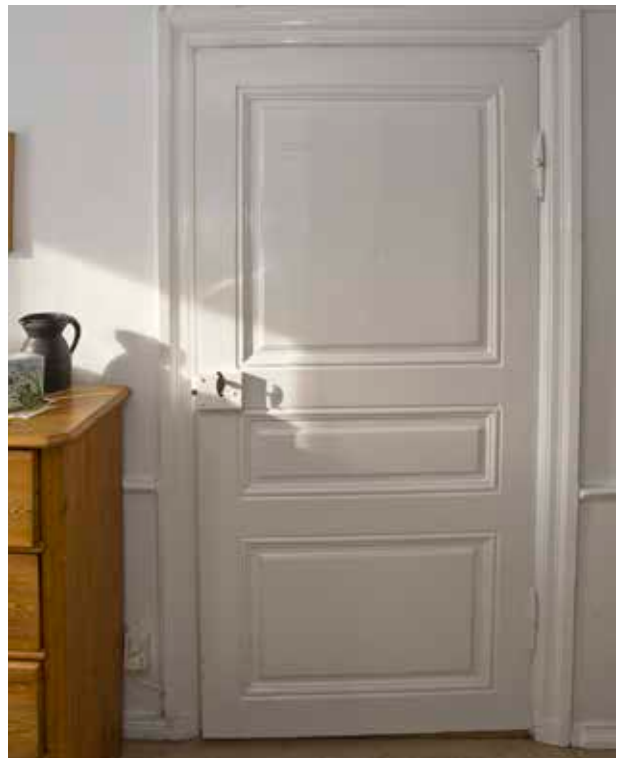
HALVFRANSK DÖRR AV 1700-TALSTYP MED KAMMARLÄS OCH S.K. FRANSKT GÅNGJÄRN. FOTO J. MALMBERG.
