**STADSHOLMEN**

# STAMMEN 38

Stigbergsgatan 17, 19, 23

### FAKTABLAD

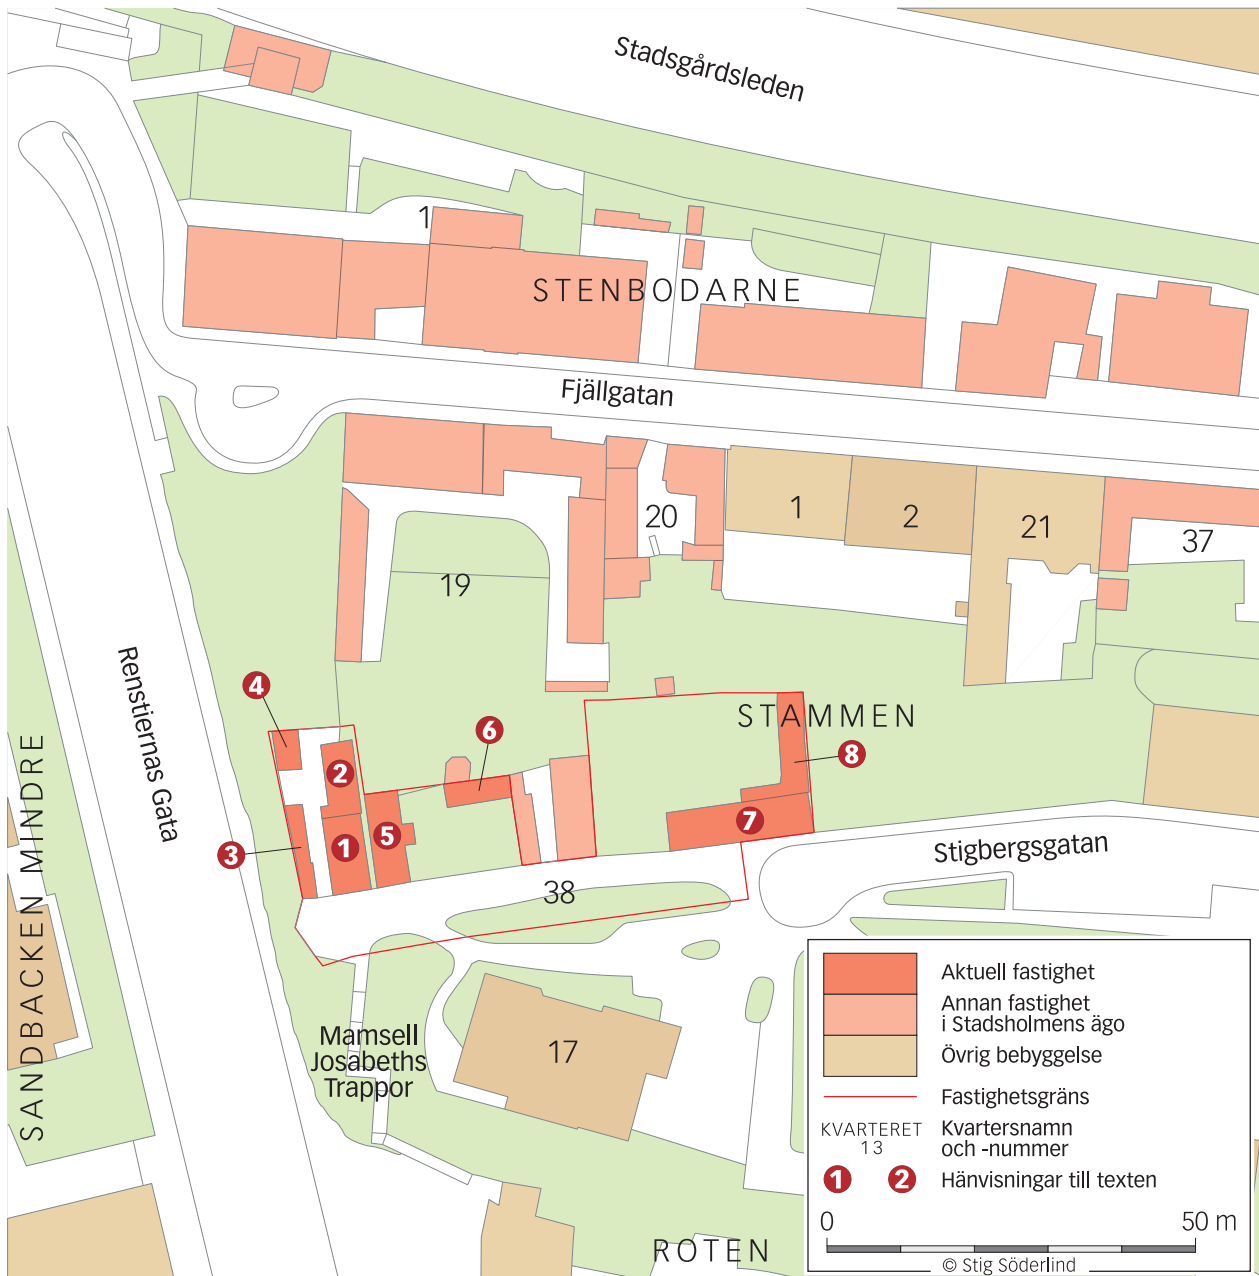
- 1** STIGBERGSGATAN 17A, BOSTADSHUS FRÅN 1730-TALET
- 2** STIGBERGSGATAN 17B, BOSTADSHUS FRÅN 1730-TALET
- 3** UTHUS
- 4** UTHUS
- 5** STIGBERGSGATAN 19, BOSTADSHUS UPPFÖRT MELLAN 1723-1730
- 6** UTHUS
- 7** STIGBERGSGATAN 23A OCH B, BOSTADSHUS FRÅN 1730-TALET
- 8** UTHUS

*Stigbergsgatan 17 (nummer 1-4 på kartan)*

*Stigbergsgatan 19 (nummer 5-6 på kartan)*

*Stigbergsgatan 23 (nummer 7-8 på kartan)*

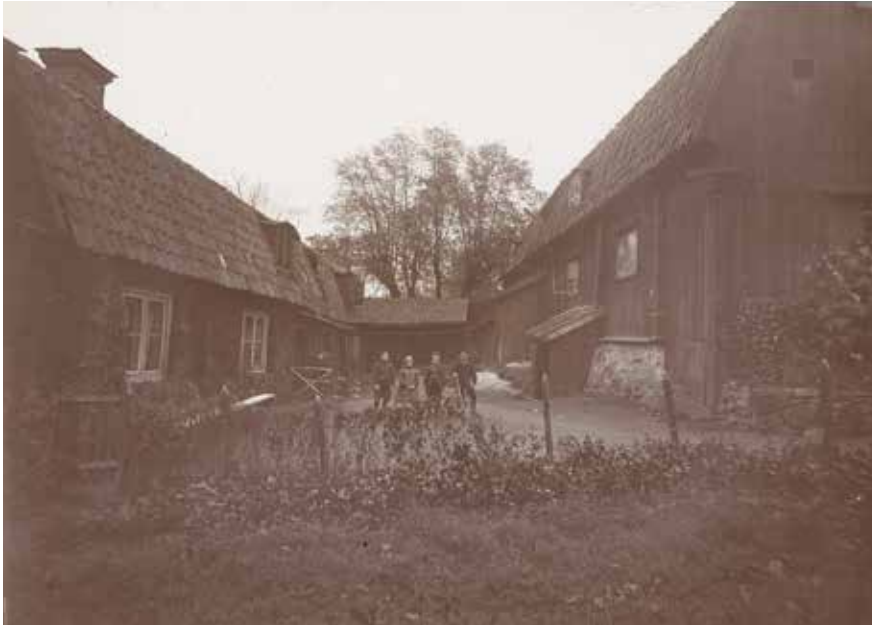
**DEN ÄLDRE GÅRDSMILJÖN VID STIGBERGSGATAN 23. IDAG ÄR DET VÄSTRA GÅRDHUSET RIVET. OKÄND FOTOGRAF. SSME29726**

På tomten stod flera hus, bland annat en panelad timmerbyggnad med tak av näver och torv som innehöll fyra rum och två skrubbar. Huset revs någon gång efter 1935. Egendomen var avgränsad av plank med portar mot gatan i söder. På gården stod flera vedbodar, bland annat hus nummer 8 på kartan.

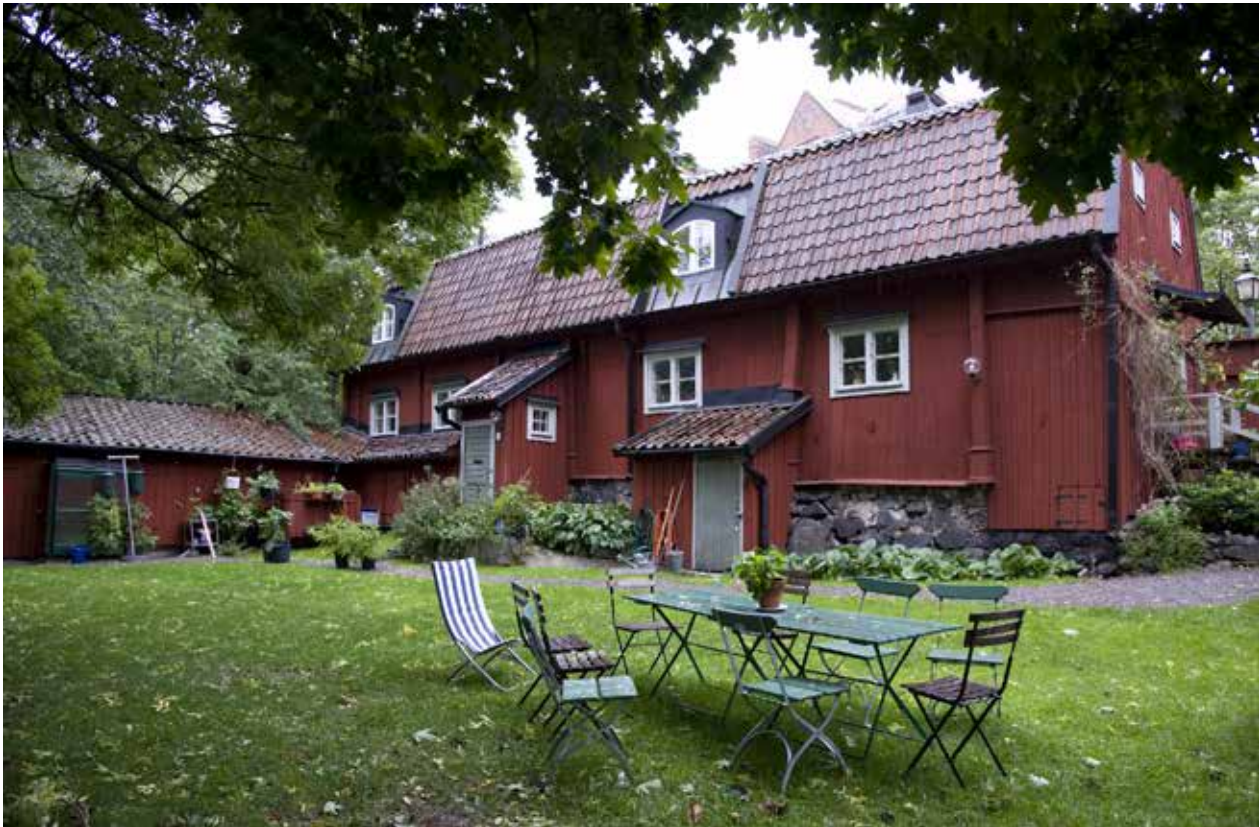
STIGBERGSGATAN 23 FRÅN GÅRDEN. FOTO: J. MALMBERG

Bostadshuset står på en grästenssockel. Fasaderna är rödmålade och panelade med synliga knutlådor. Taket är brutet med enkupigt tegel. I takfallet finns plåtklädda takkupor med välvd oandel. Fönstren är små och kvadratiska med mittpost och två utåtgående spröjsade bågar samt innanfönster. Ett innanfönster har kuber i spröjsarna och ytterbågarna har beslag av 1700-talskaraktär. Mot gatan omges fönstren av äldre grönmålade fönsterluckor med snedställd profilerad panel. Huset innehåller två bostäder med varsin

entré. På den västra gaveln finns en entré med farstubro, trappa och vitmålat räcke. Dörren är en panelad pardörr. På den norra fasaden är entrén placerad i en liten tillbyggnad. Ytterdörren är en panelad enkeldörr. På den norra fasaden finns ytterligare en entré ned till källaren. Alla dörrar är grönmålade och sentida.

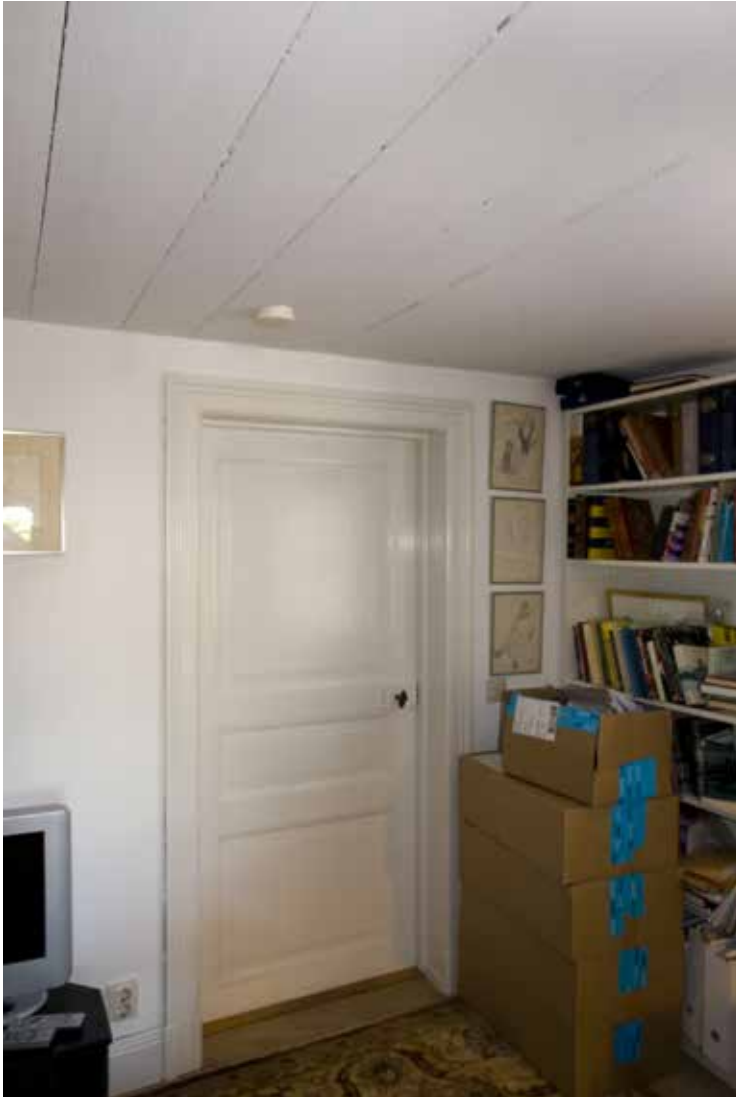
HALVFRANSK TREFYLLNINGSDÖRR MED KAMMARLÅS  
SAMT ÄLDRE BRÅDTAK. FOTO: J. MALMBERG

sannolikt från tiden omkring sekelskiftet 1900. I husen finns trefyllningsdörrar med halvfranska fyllningar, utanpåliggande kammarlås samt släta och profilerade foder av 1800-talstyp.

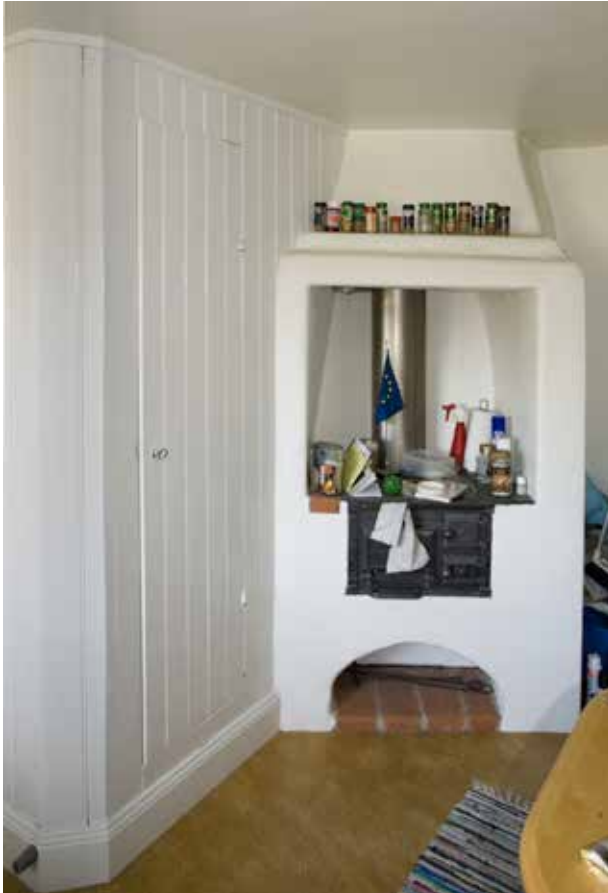
I STIGBERGSGATAN 17 FINNS BEVARAD MURAD SPIS FRÅN 1700-TALET SAMT PÄRLSPONTSPANEL. FOTO: J. MALMBERG

De två huskropparna innehåller en bostad och en lokal. Inredningen präglas av moderniseringen under 1980-talet med nya kök, badrum och ytskikt. Vid renoveringen bevarades dock äldre byggnadsdetaljer såsom brådtak, kakelugn, murad öppen spis från 1700-talet samt platsbyggda skåp av pärlspont,

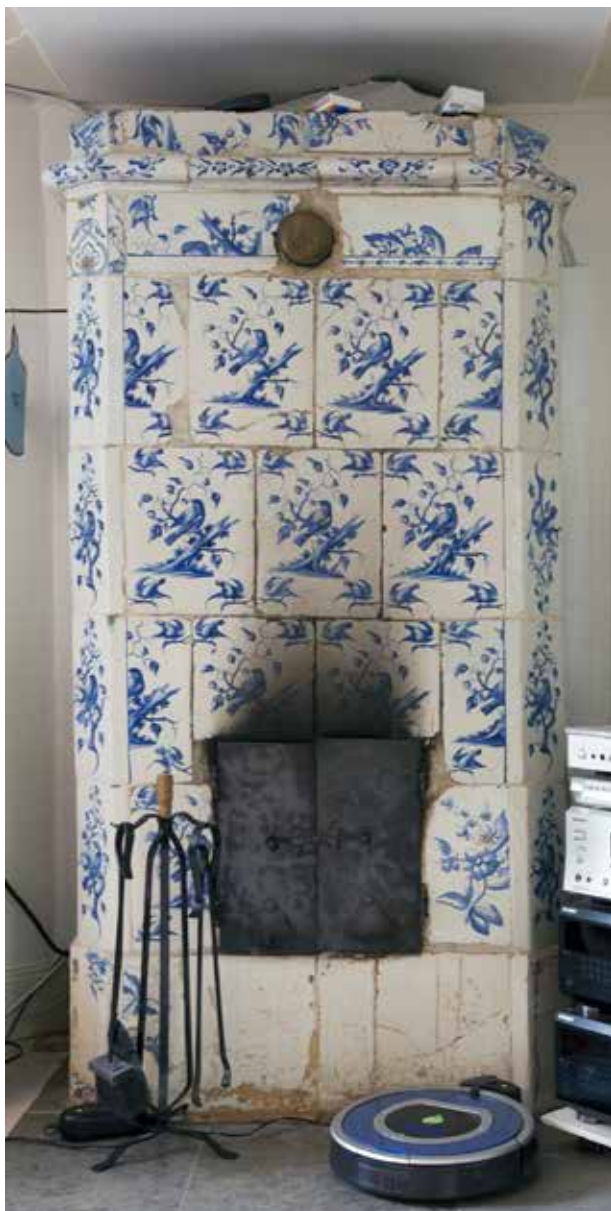
KAKELUGN, TROLIGTVIS FRÅN 1700-TALET. FOTO: J. MALMBERG
