STADSHOLMEN

TERRASSEN 16

Nytorgsgatan 5A–C och 7

FAKTABLAD

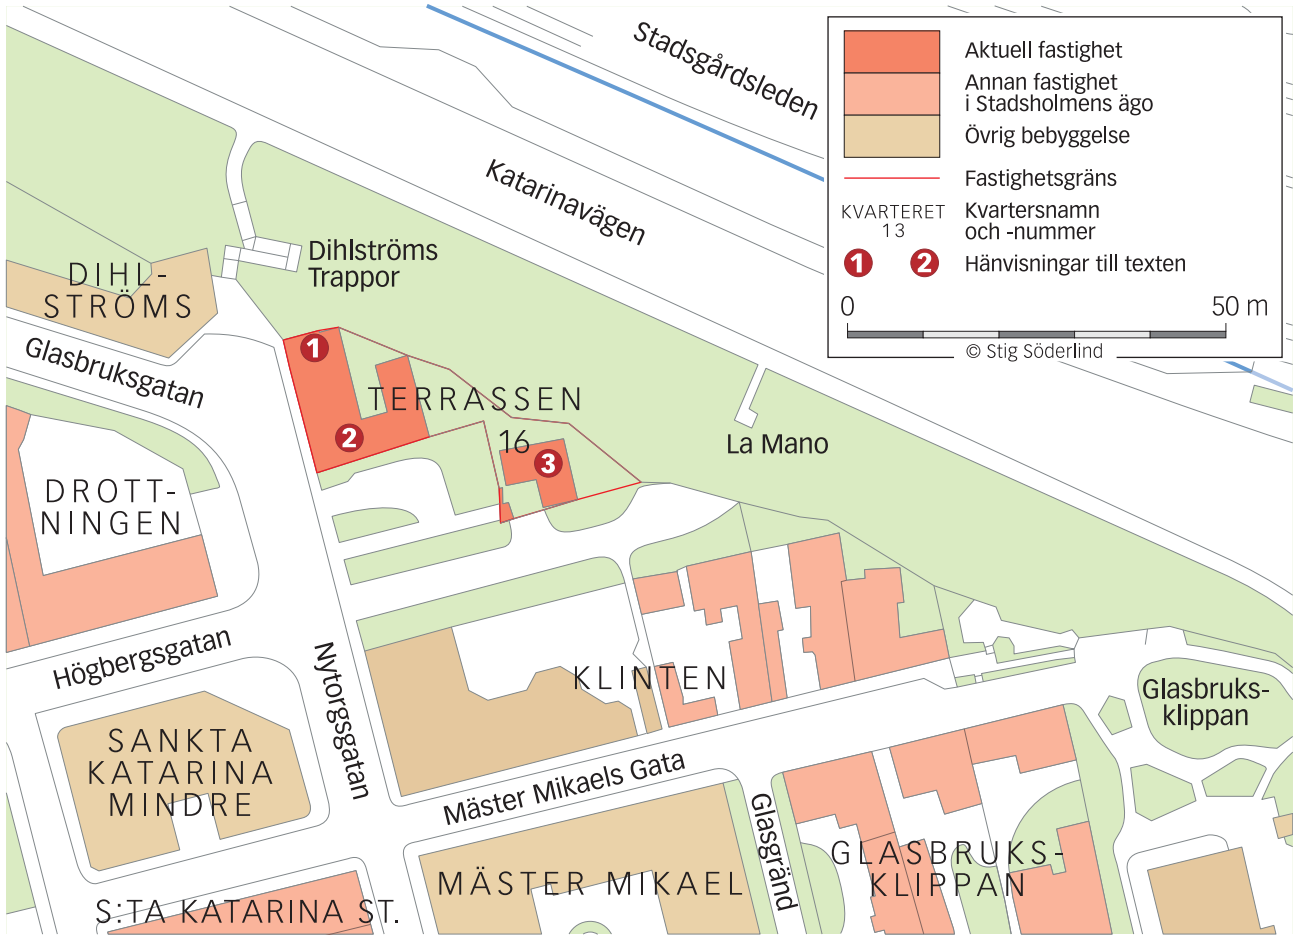
- ❶ NYTORPGSGATAN 5, TRÄHUS
- ❷ NYTORPGSGATAN 5, STENHUS
- ❸ NYTORPGSGATAN 7, TRÄHUS

Terrassen 16 består av två separata byggnader från 1700-talet på klippkanten ovanför Katarinavägen. Den ena, med adress Nytorpgsgatan 5, har ingång från Nytorpgsgatan (nr 1 och 2 på kartan) och den andra, Nytorpgsgatan 7, nås från Högbergsgatans förlängning (nr 3 på kartan).

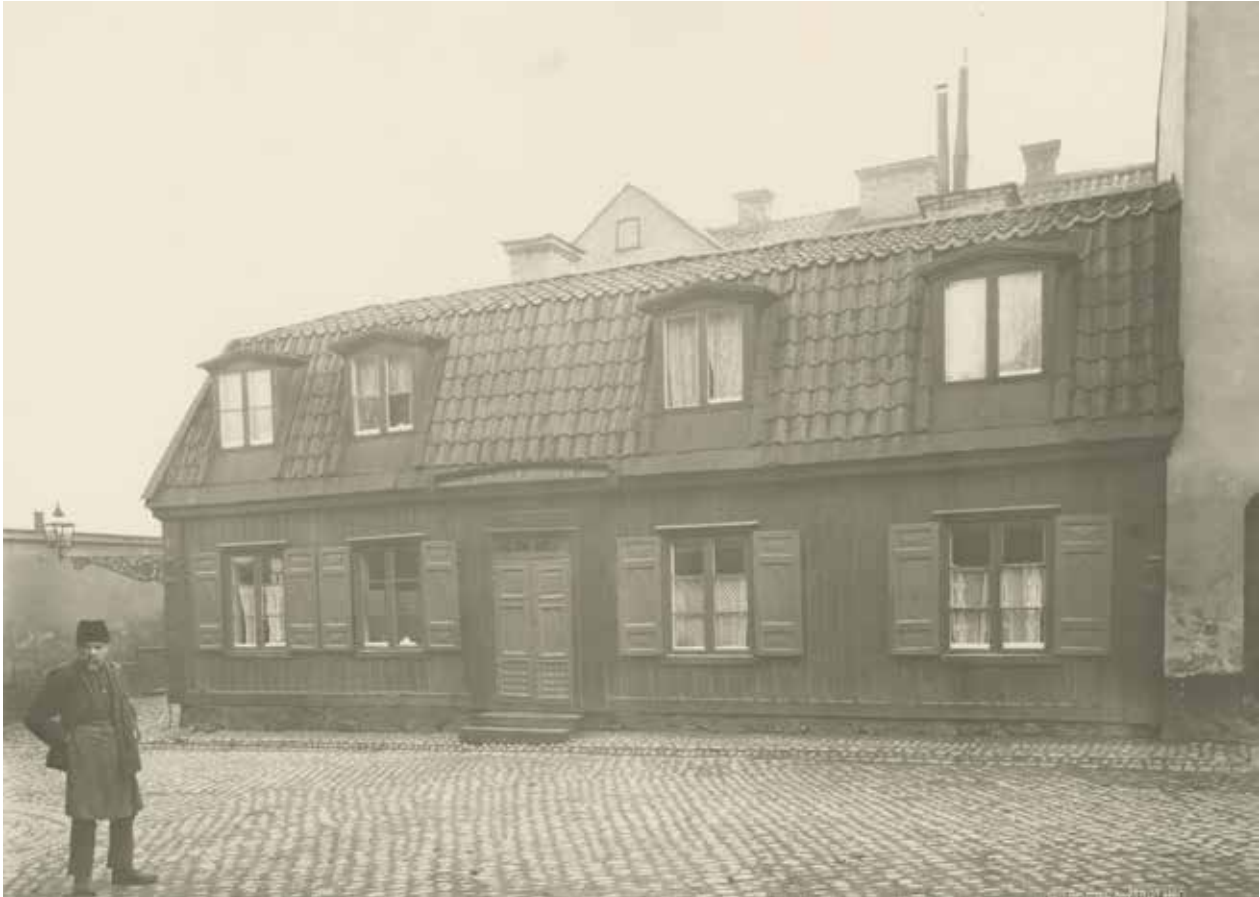
TRÄHUSET VID NYTORGSGATAN 5 INNAN STORA DELAR REVS. FOTO BRÖDERNA HARLING 1906, SSM D6365.

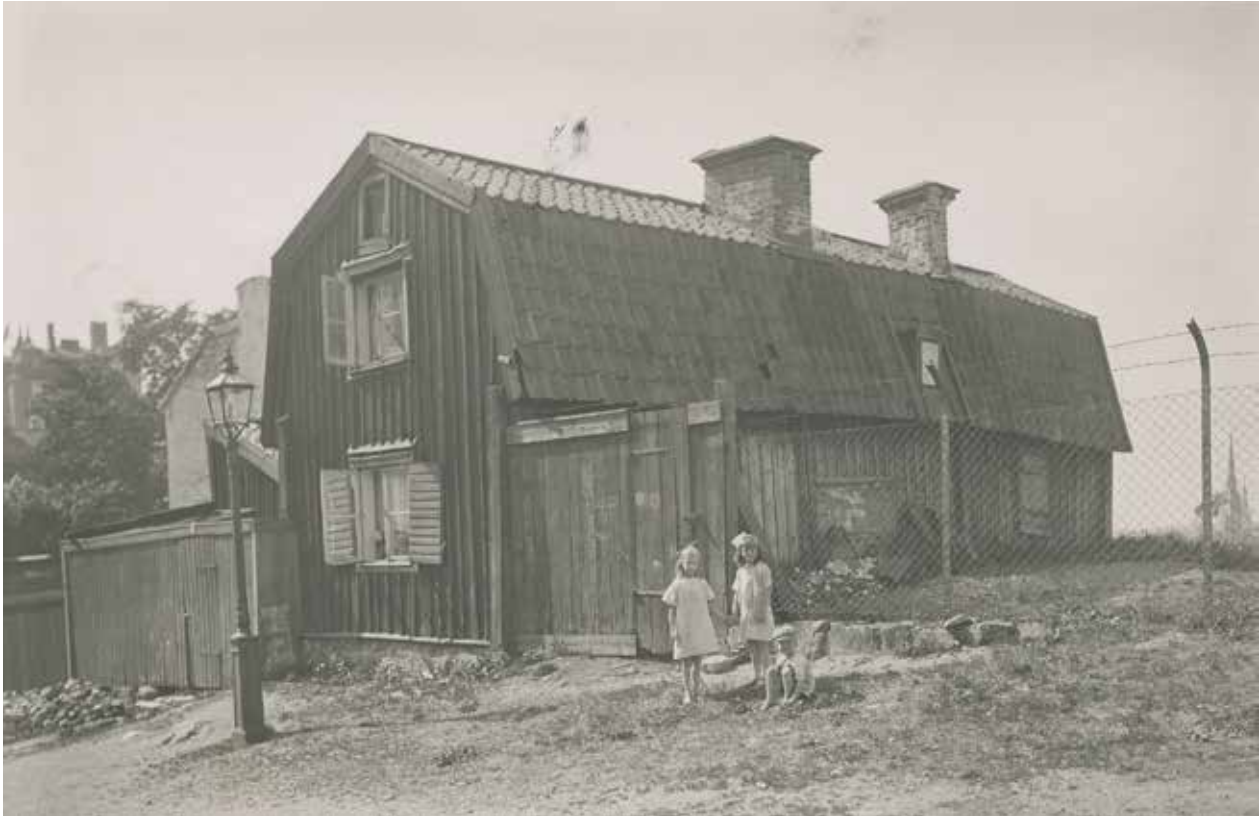
HUSET VID NUVARANDE NYTORGSGATAN 7, ÅR 1919. FOTO G. HEURLIN, SSM F60896.

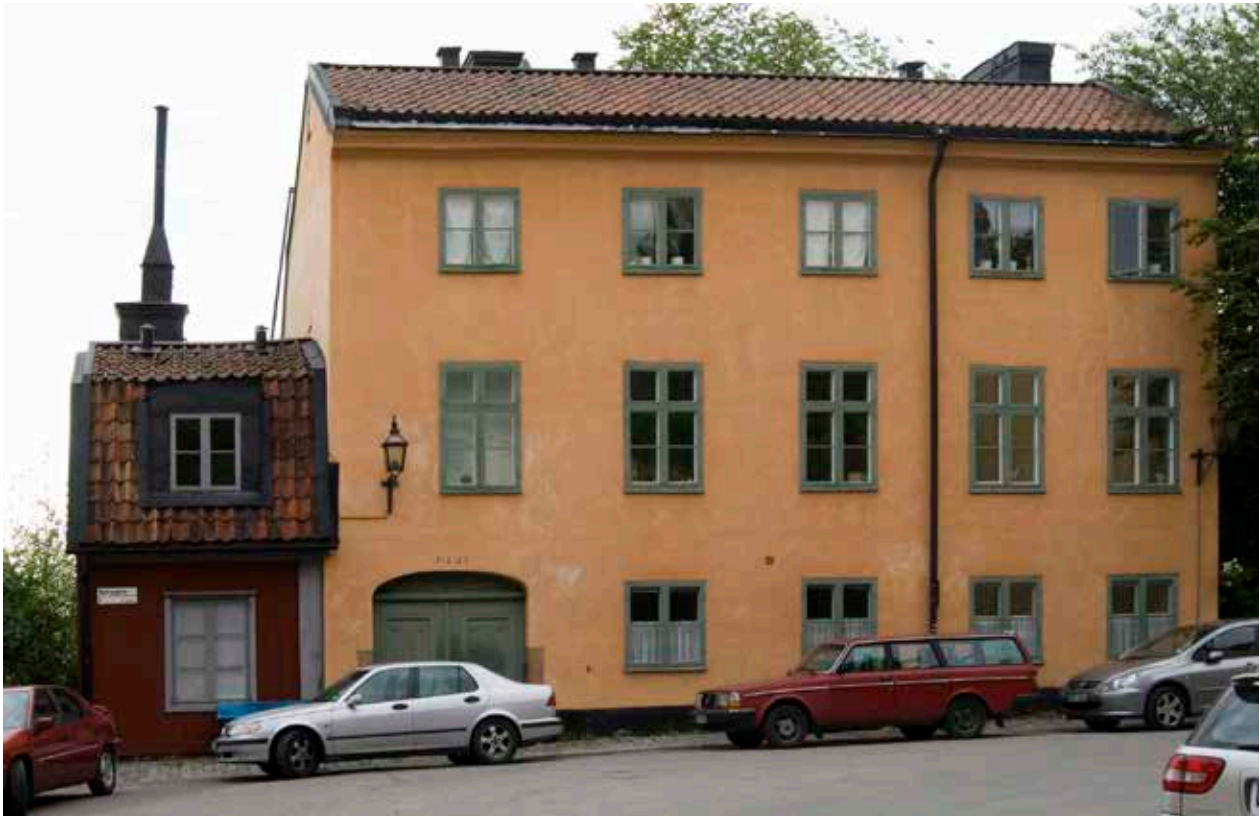
HUSET VID NYTORGSGATAN 5. TILL VÄNSTER DEN LILLA RESTEN AV TRÄHUSET FRÅN OMKRING 1730 OCH TILL HÖGER STENHUSET FRÅN 1781. FOTO J. MALMBERG.

Det gulputsade stenhuset från 1781 är byggt i hästskoform. Mot gatan har byggnaden tre våningar under tegeltäckt sadeltak men taket är asymmetriskt och brutet mot gården med flera plåtklädda takkupor. I gatufasaden markeras paradvåningen på 1 trappa med större våningshöjd och högre fönster. Inkörsporten sitter i ett typiskt 1700-talsvalv. Den grönmålade parporten är ett gustavianskt arbete med eleganta profiler och för stilen karaktäristiska ornament som lagerstavar och medaljonger. Gårdsfasaden är enkel med kraftigt profilerad taklist som enda dekoration. Form och ålder på husets fönster

Den kvarvarande delen av trähuset har fasader av faluröd locklistpanel under ett brutet tak belagt med enkupigt tegel. Bottenvåningens ateljé nås från stenhuset portgång, och den inredda vinden hör till paradvåningen.

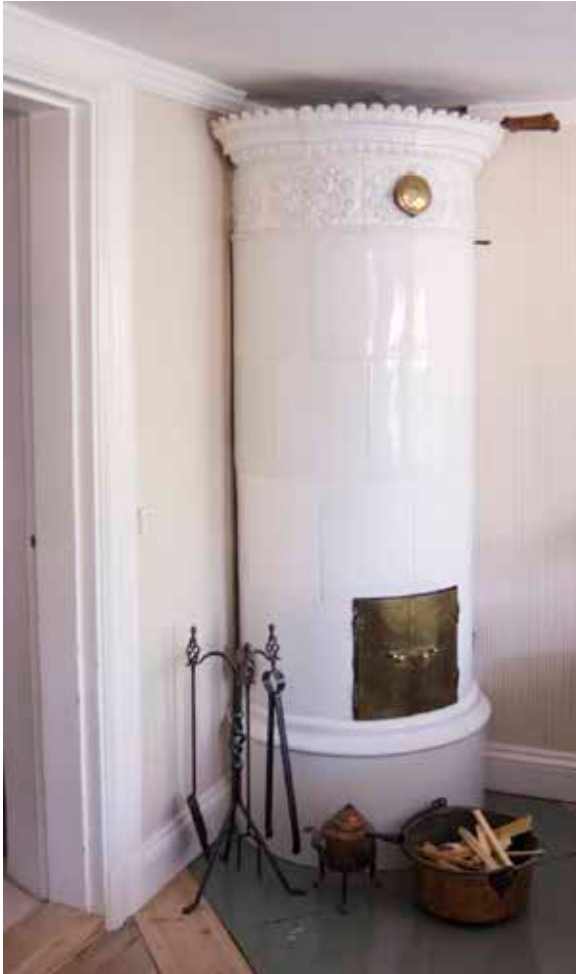
KAKELUGN FRÅN 1800-TALET. FOTO J. MALMBERG.
