STADSHOLMEN

TOFFLAN 1

Bastugatan 12A, B

FAKTABLAD

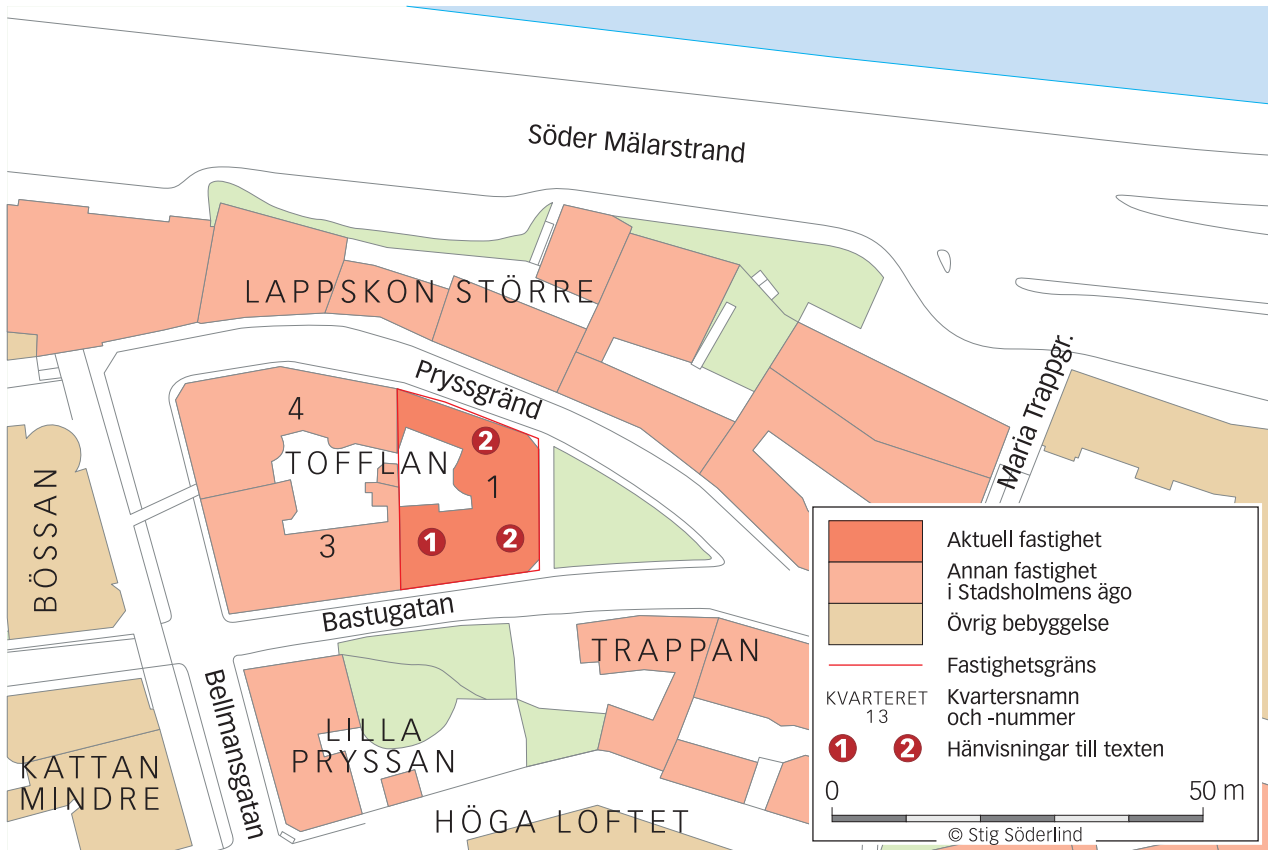
1 Huset från 1759

2 Huset från 1877

Den äldsta delen av fastigheten vid Bastugatan uppfördes 1759 efter ritningar signerade av Johan Nauman (nr 1 på kartan). Byggherren hette Erik Mellberg. Fastigheten togs snart över av viktualiehandlaren Johan Norling som brandförsäkrade den 1762. Enligt beskrivningen hade huset två våningar och en halvåning högst upp. Det fanns också en kort flygel utmed gårdens västra sida. Trapporna var av sten, taken gipsade och vinden belagd med tegelsten, allt för brandsäkerhetens skull.

Det fem våningar höga hus som idag står i hörnet av Pryssgränd och den öppna platsen byggdes 1877 för färgaren Andersson som då var ägare (nr 2 på kartan). Det nya huset fick en för tiden modern inredning med snickerier, kakelugnar och stucktak. Huset moderniserades i början av 1900-talet då bland annat trapphusets blyinfattade trapphusfönster sattes in. Fastigheten förvärvades av staden 1968.

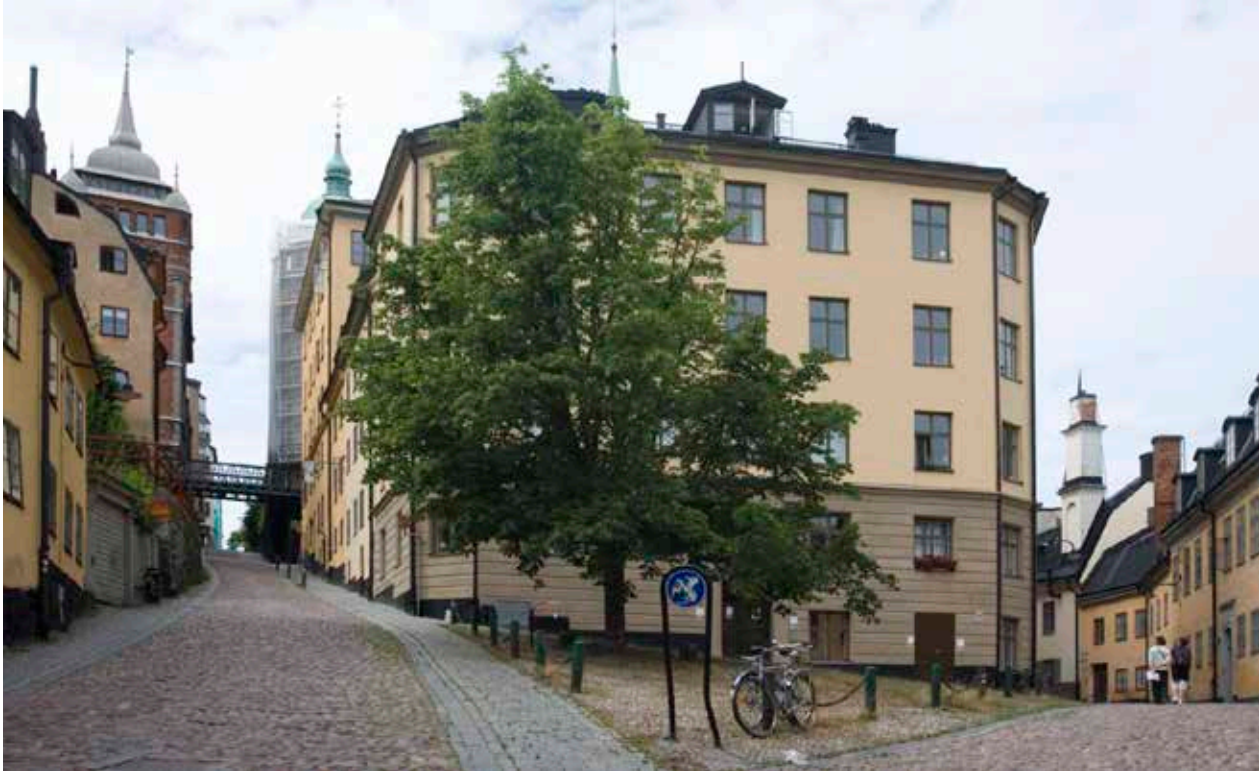
1877 ÅRS HUS MED FASAD MOT DEN ÖPPNA PLATSEN. FOTO J. MALMBERG.

Huset vid Pryssgränd från 1877 har 3–5 våningar, rusticerad bottenvåning och ovanför den en fasadutformning som senare har förenklats. Port och trapphus har snickerier och golv av keramiska plattor från byggnadstiden på 1870-talet samt senare insatta blyinfattade fönster. Bostadsvåningarna har kvar brädgolv, kakelugnar, kraftigt ornerade stucklister i tak och snickerier från nybyggnadstiden.

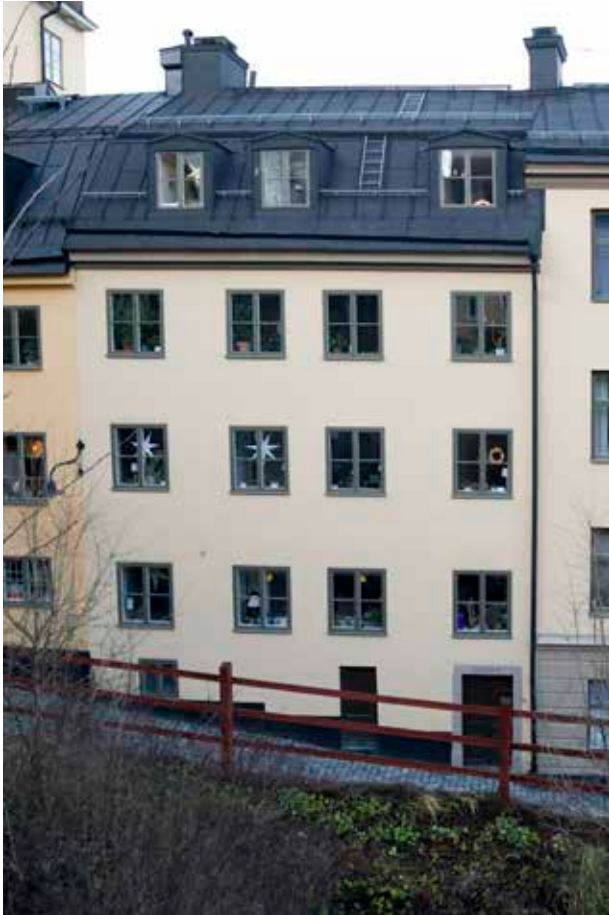
DET ÄLDSTA HUSET FRÅN 1759 MED EN PÅBYGGNAD I EN VÅNING FRÅN 1800-TALET. FOTO J. MALMBERG.

Huset mot Bastugatan har tre fulla bostadsvåningar och en låg bottenvåning. Vinden är inredd och huset har en slät, putsad 1700-talsfasad med fönster i murlivet som var typiskt för den tiden. Portgången har en ålderdomlig prägel med snickerier från 1700- och 1800-talet. Lägenheterna har delvis brädgolv och snickerier från 1800-talet och senare.

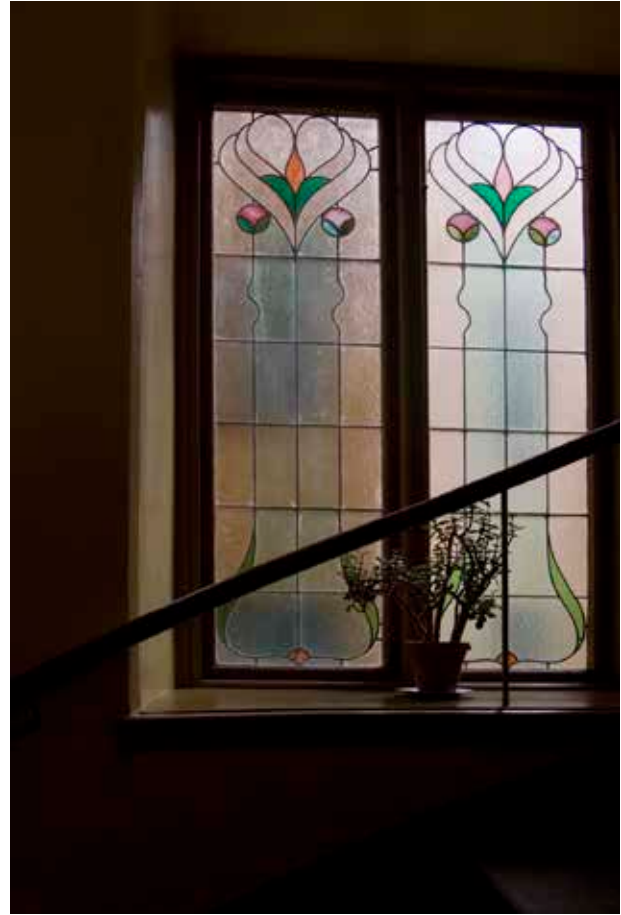
TRAPPHUSETS GLASFÖNSTER I JUGENDSTIL FRÅN BÖRJAN AV 1900-TALET. FOTO J. MALMBERG.

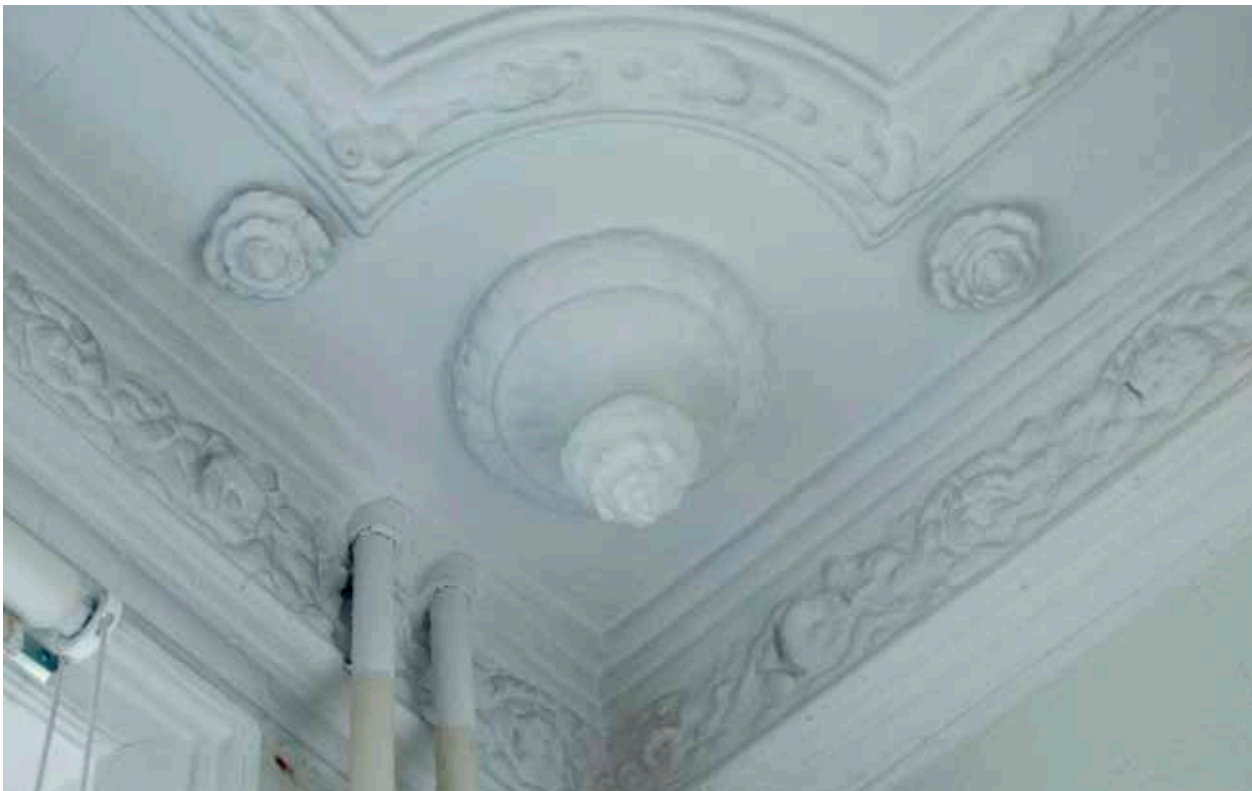
FINT FORMAD STUCKATUR FRÅN 1870-TALET. FOTO J. MALMBERG.
