**STADSHOLMEN**

# VASASTADEN 2:97

LUSTHUSET I SPÖKPARKEN

Drottninggatan 116 B

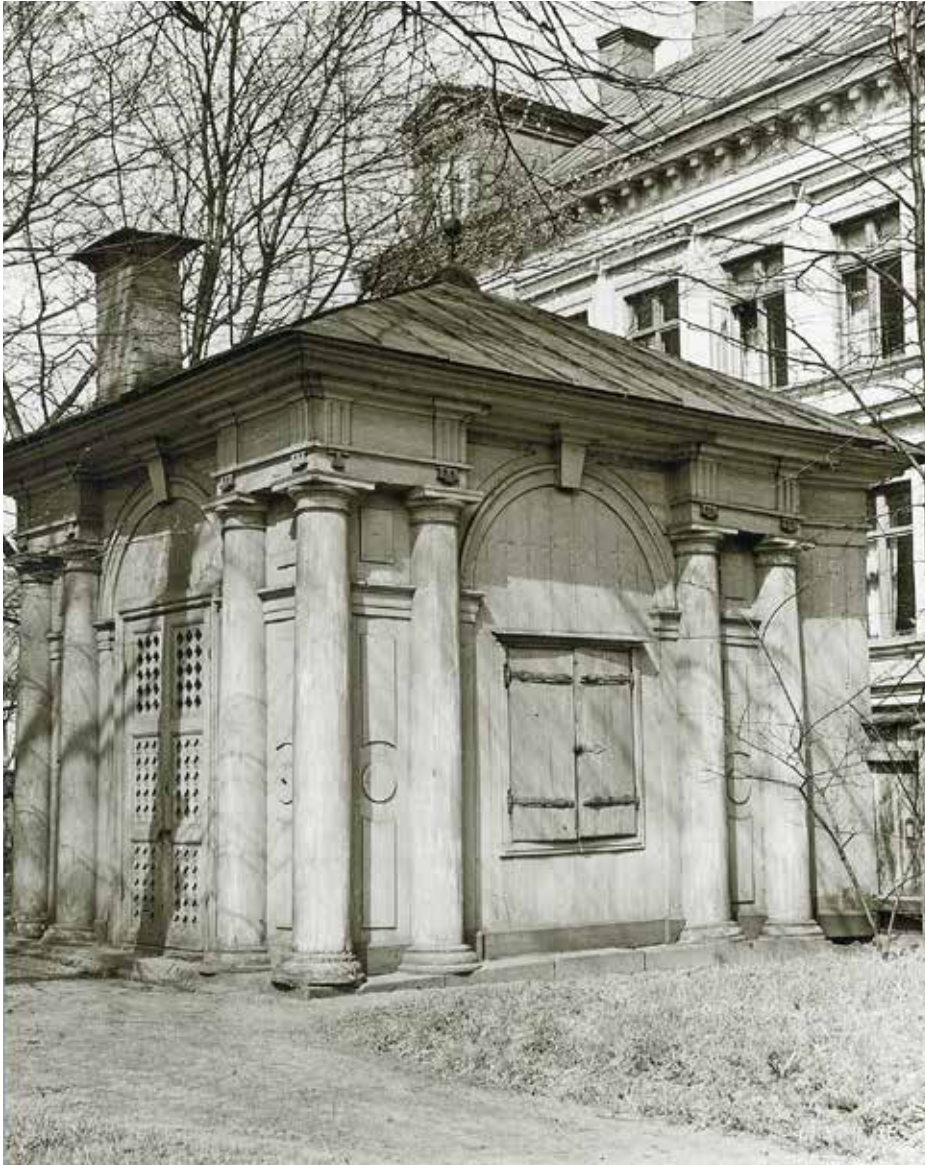
LUSTHUSET FÖRE RESTAURERINGEN PÅ 1930-TALET. DE URSPRUNGLIGEN GLASADE VALVÖPPNINGARNA HADE SATTS IGEN, MOT SPÖK-SLOTTET MED PARDÖRRAR AV TRÄ OCH MOT SÖDER OCH NORR MED PANEL SAMT LUCKFÖRSEDDA FÖNSTER. PÅ TAKET SYNS EN SKORSTEN. FOTO A. MALMSTRÖM CA 1930, FA 45557 SSM:S ARKIV.

Lusthuset hade, sannolikt under 1800-talets förra del, fått sina höga fönsteröppningar ersatta med panel och mindre, luckförsedda fönsteröppningar. I öppningen mot väster satt pardörrar av trä, under en panelning i valvbågen. I början av 1930-talet genomgick lusthuset en restaurering och glasade pardörrar

sattes in mot tre väderstreck under välvda, glasade överstycken, efter antagande om hur de välvda öppningarna ursprungligen hade sett ut. Så småningom medförde dock upprepad vandalisering med krossade rutor att man täckte över de glasade öppningarna med masonitskivor. Under denna tid och fram till 1990-talet användes lusthuset som redskapsbod.

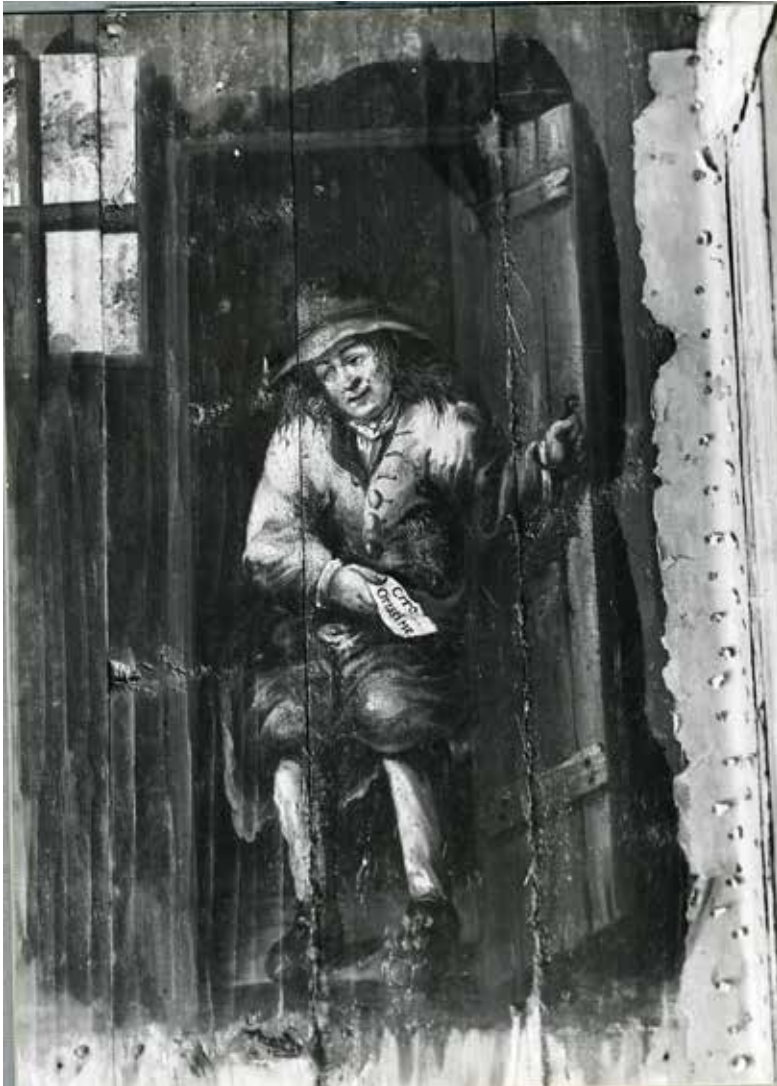
INNE I LUSTHUSET FINNS EN MÅLNING BEVARAD, FÖRESTÄLLANDE EN MAN PÅ ETT AVTRÄDE. ÄLDRE FOTO FA 5919 SSM:S ARKIV.

Lusthuset har ett rum. Golvet är av kalksten i kvadriska plattor. Väggarna är enkla, av spikade, breda bräder som har målats i grönt. På den norra väggens ena hörn finns en bevarad målning från 1700-talet, påträffad i samband med en renovering 1902. Målningen föreställer en man med hatt sittande på ett avtråde, med dörren öppen. I sin hand håller mannen en lapp med den latinska texten CITO CITISSI ME, vilket betyder ”Snabbt, mycket snabbt”.

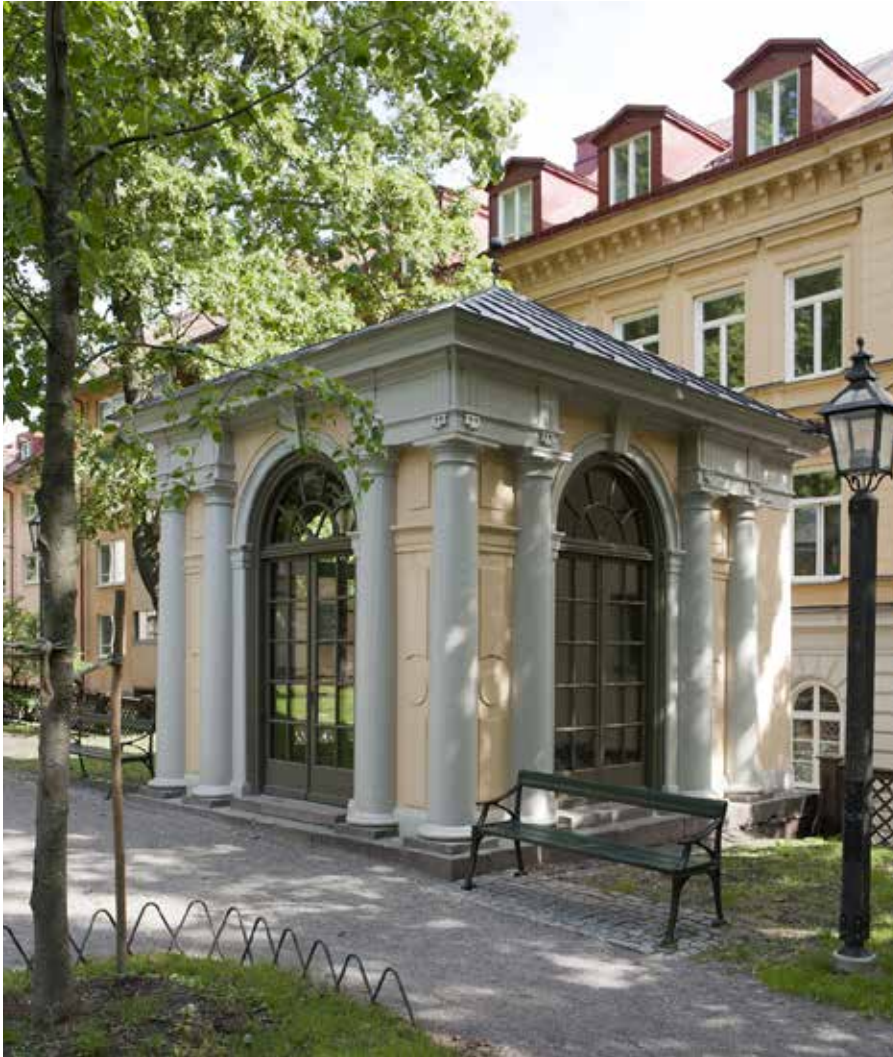
VY MOT LUSTHUSETS VÄSTRA OCH SÖDRA FASADER. LUSTHUSET RENOVERADES SÅ SENT SOM 2010. FOTO G. FREDRIKSSON, SSM.

År 2007 överfördes lusthuset till AB Stadsholmen. Under 2010 genomgick huset en utvändigt restaurering som innebar att taket lades med ny plåt, fasadpanelen lagades och de glasade dörrarna frigjordes från täckande skivor samt renoverades. Efter färgundersökningar målades fasaderna i de kulörer som hade konstaterats i de äldsta färglagren.

Lusthuset är kvadratisk uppbyggt av trä på en sockel av sandsten. Det är en våning högt under ett så kallat tälttak, som har lagts med plåt. Det spetiga taket är krönt av en utsirad spira med klot. Undantaget mot öster finns välvda öppningar mellan dubbla halvkolonner. I de tre öppningarna sitter glasade, träspröjsade pardörrar, själva valvet är likaså glasat. Kolonner med bjälklag, valvbågar och taklist, är ljus gråmålade till en gulmålad fasad.
