**STADSHOLMEN**

# VINTERTULLEN MINDRE 4

Malmgårdsvägen 53

### FAKTABLAD

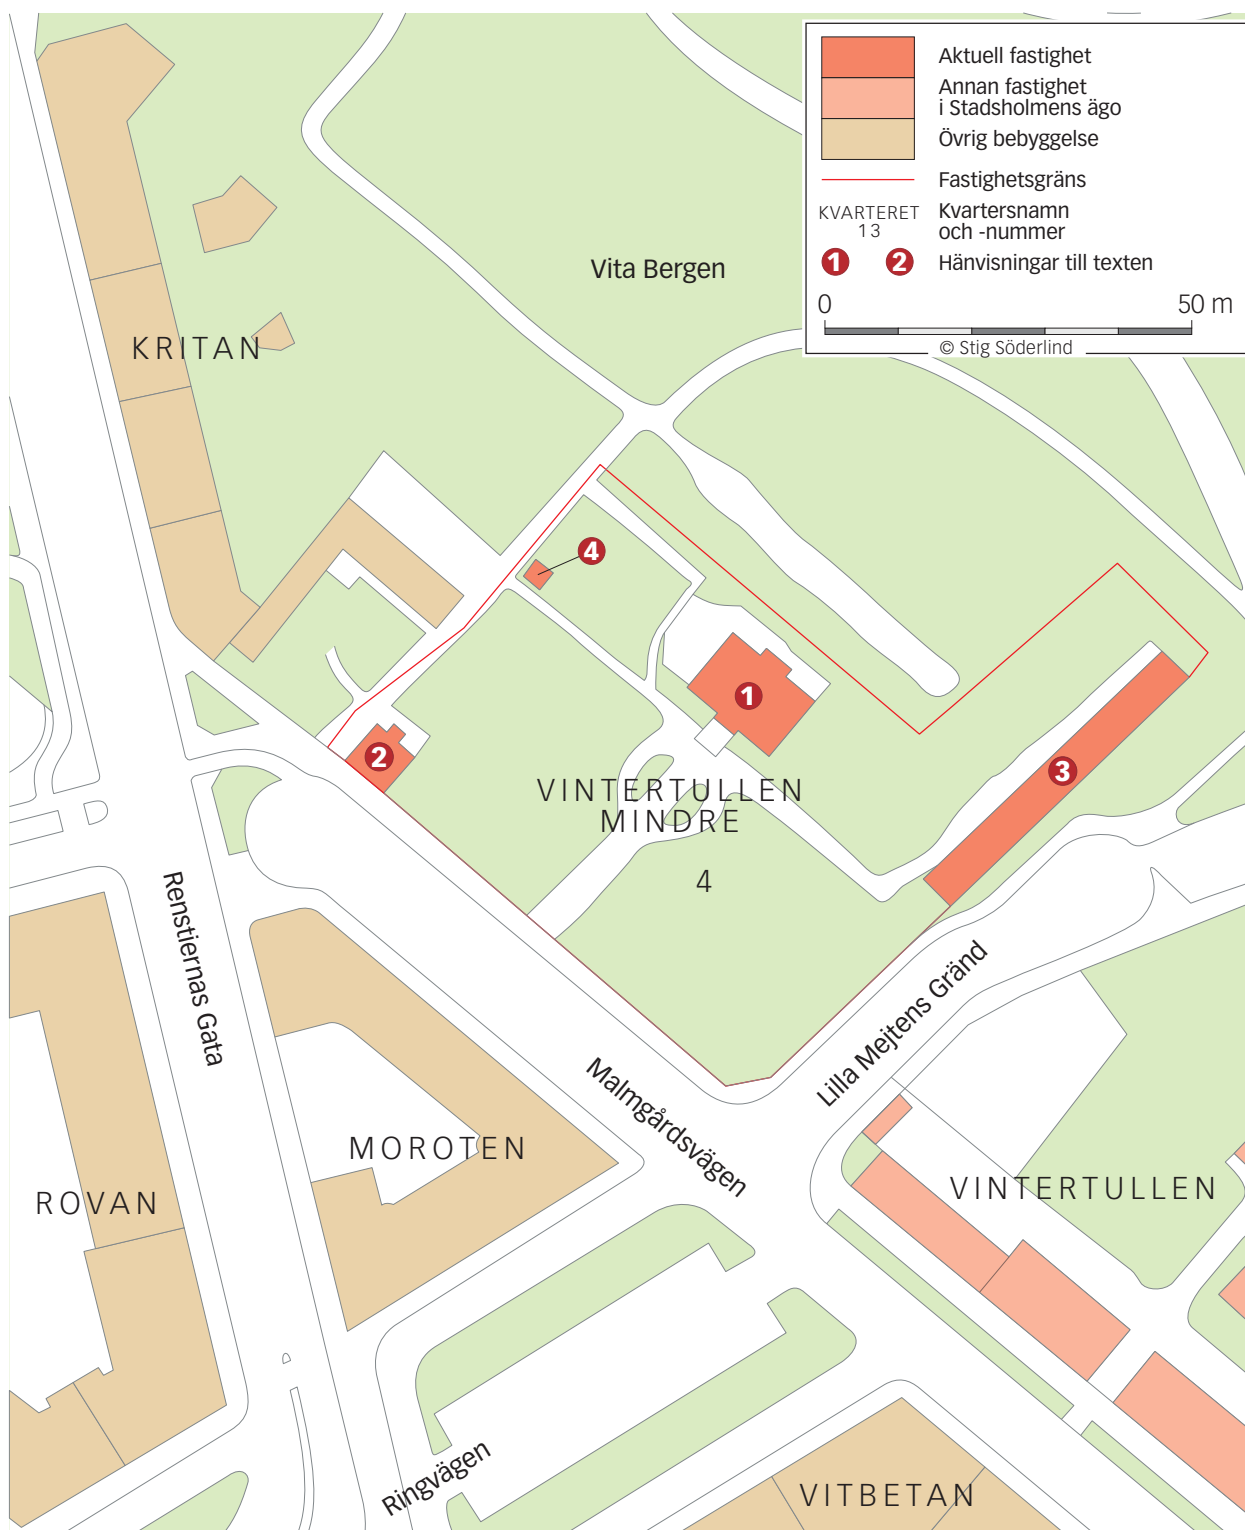
- 1** HUVUDBYGGNADEN
- 2** FÖRE DETTA TRÄDGÅRDSMÄSTARBOSTADEN
- 3** LÄNGAN VID LILLA MEJTENS GRÄND
- 4** LUSTHUSET

Tomten består av en trädgård som sträcker sig mot Vita berget. I sluttningen mot norr står huvudbyggnaden, hus nummer 1 på kartan, vid den sydvästra tomtgränsen står den före detta trädgårdsmästARBostaden, hus nummer 2 på kartan, och vid den sydöstra gränsen står en lång länga, hus nummer 3 på kartan. Mot norr avgränsas fastigheten av en murad terrassmur med trappa till den del av Vitabergsparken som tidigare ingick i fastigheten. Den sydöstra och sydvästra tomtlinjen avgränsas av ett rödmålat plank. Mot Malmgårdsvägen finns en gråmålad körport som flankeras av två gångportar.

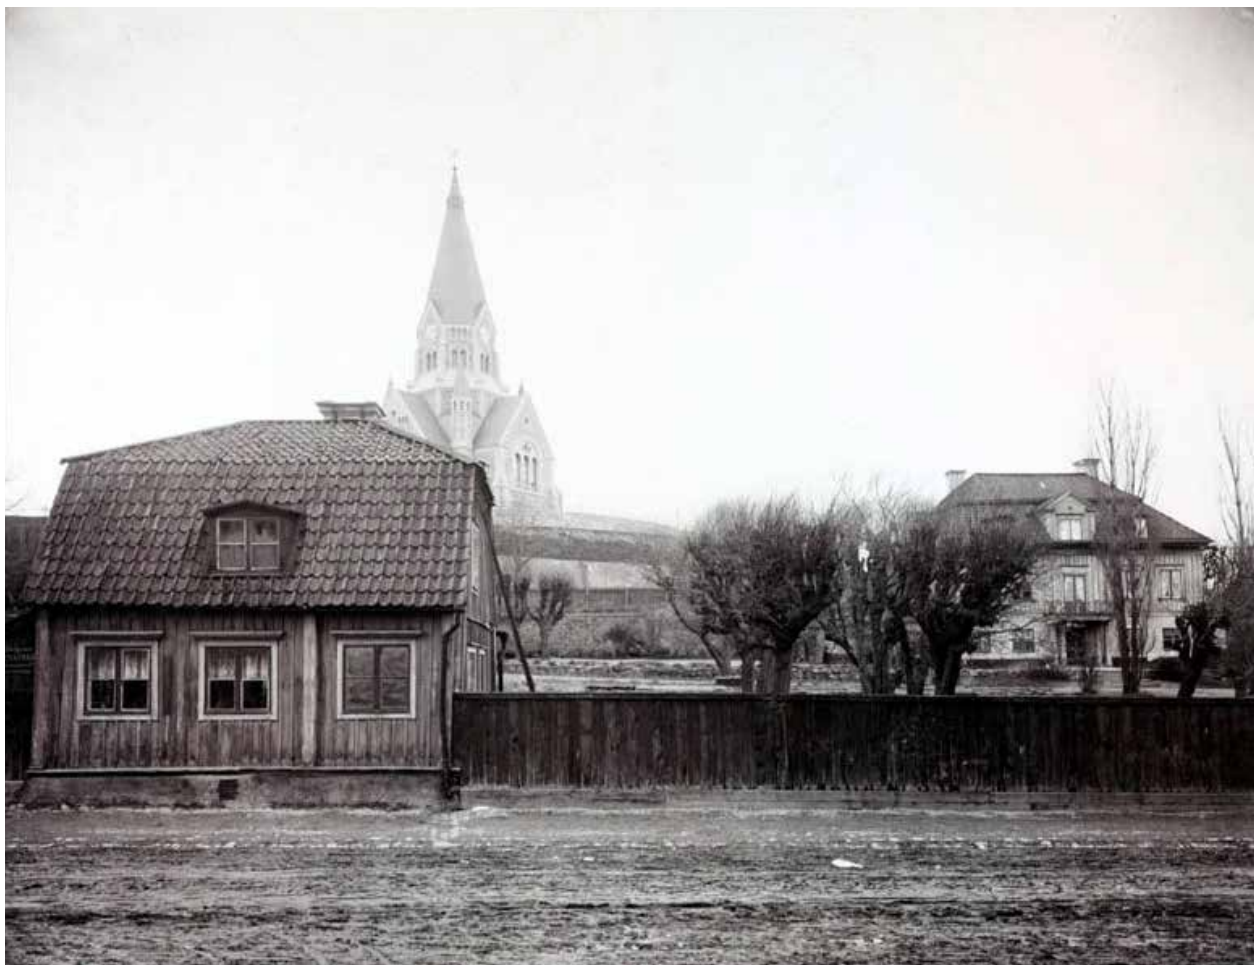
**VERNER GROENS MALMGÅRD 1906. VID GATAN STÅR TRÄDGÅRDSMÄSTARBOSTADEN OCH I BAKGRUNDEN SYNS HUVUDBYGGNADEN. FOTO: LARSSONS ATELJÉ. SSMFA9948**

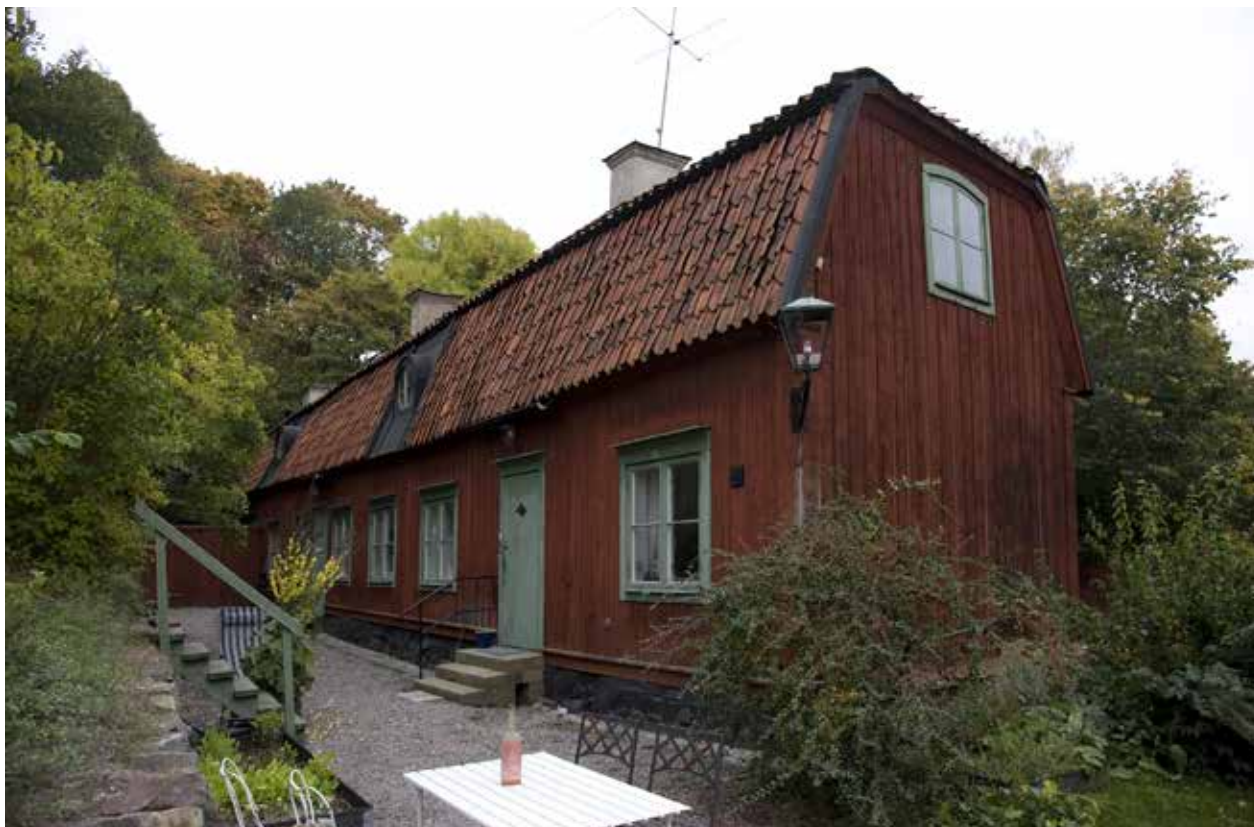
LÄNGAN VID LILLA MEJTENS GRÄND. FOTO: J. MALMBERG.

Byggnaden är uppförd i en våning med svartmålad och murad gråstenssockel, rödfärgade och panelade timmerfasader samt ett brutet sadeltak med valmade gavelspetsar och enkupigt tegel. Fönster- och dörrsnickerier är grönfärgade med släta foder. Fönstren har mittpost och två utåtgående kopplade bågar med beslag av 1700-talstyp, sannolikt enstaka ursprungliga.

På den östra långsidan har fönstren fönsterluckor av snedställd, vertikallagd och fiskbensmönstrad panel samt dekorsmida bandgångjärn. I takfallet finns vindskupor.

Dörrar är i huvudsak placerade på den västra fasaden och utgörs av enkeldörrar samt en pardörr med fyllningar. På den östra fasaden finns en logdörr.

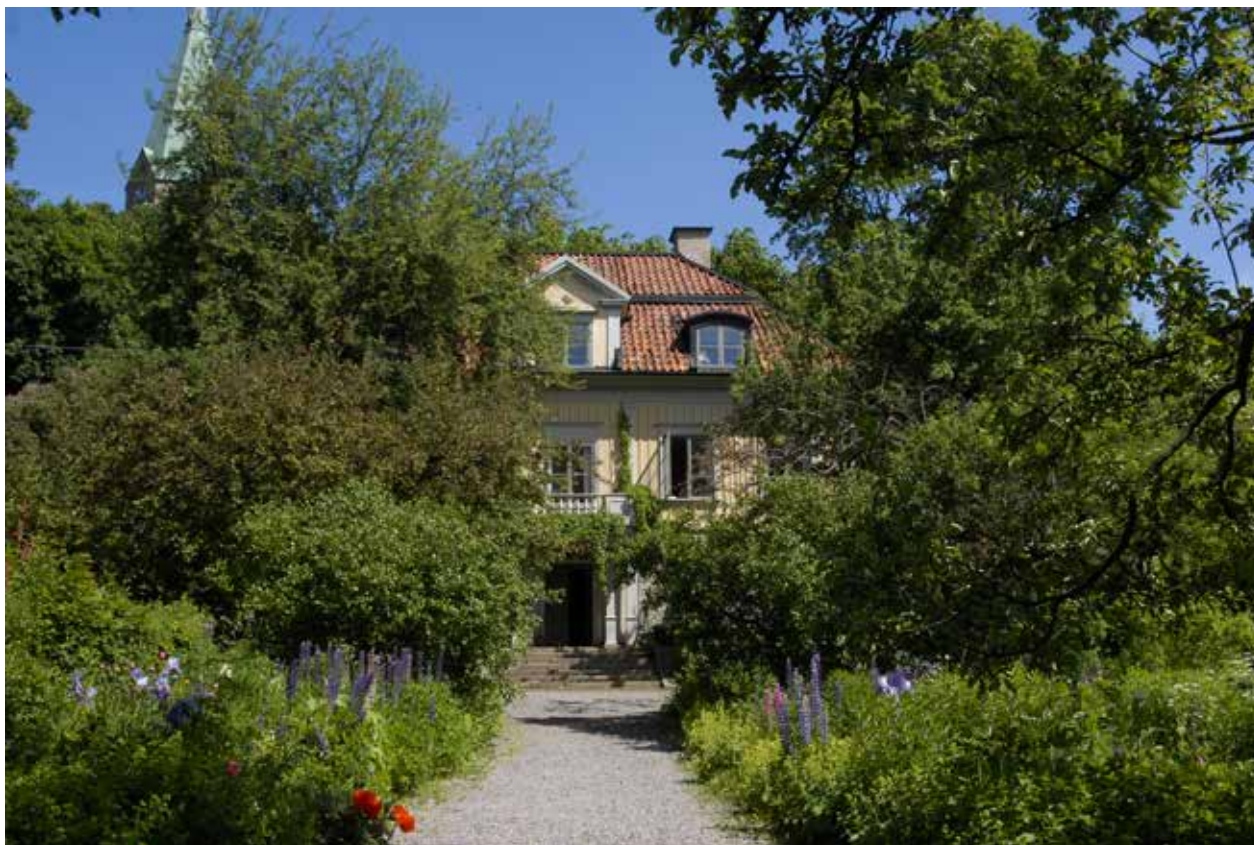
HUVUDBYGGNADEN MED VY FRÅN SÖDER. FOTO: J. MALMBERG.

Byggnaden är ett gulmålat trähus med suterrängvåning, bottenvåning samt inredd vindsvåning. Suterrängvåningen har en svartmålad sockel och grå spritputs. Bottenvåningens fasader har gul locklistpanel med vita lisener och hörnlisener med profilerade kapitäl

och baser. Under det höga, enkupiga säteritaket finns en vit profilerad taklist. Taket har takkupor och grå slätputsade skorstenar. Mot väster finns en utbyggnad med altan som nås från husets bottenvåning samt via en stentrappa från trädgården. På altanen ligger kalkstensplattor och räcke av järn.

Fönstren är avdelade med mittpost till två kopplade utåtgående bågar. I suterrängvåningen är de grönmålade med beslag av 1700-talstyp. Bottenvåningens fönster är vitmålade med profilerade omfattningar och raka profilerade överstycken. Flera fönster har gröna fönsterluckor med horisontell panel.

Huvudentrén är placerad i suterrängvåningen i sydväst. Dörröppningen flankeras av träpelare som bär upp en balkong med räcke av fältindelning och balusterdockor. Huvudentréns dörr är en grönmålad helfransk pardörr med dekorsnickrade fyllningar från 1700-talet och profilerade foder samt spröjsat överljusfönster. Bottenvåningens entré från nordöst omges av två sidofönster och ett pulpettak av plåt. Entrédörren är en glasad spröjsad enkeldörr. Övriga dörrar på huset är pardörrar med glasade överdelar och en enkeldörr med fiskbensmönstrad panel.

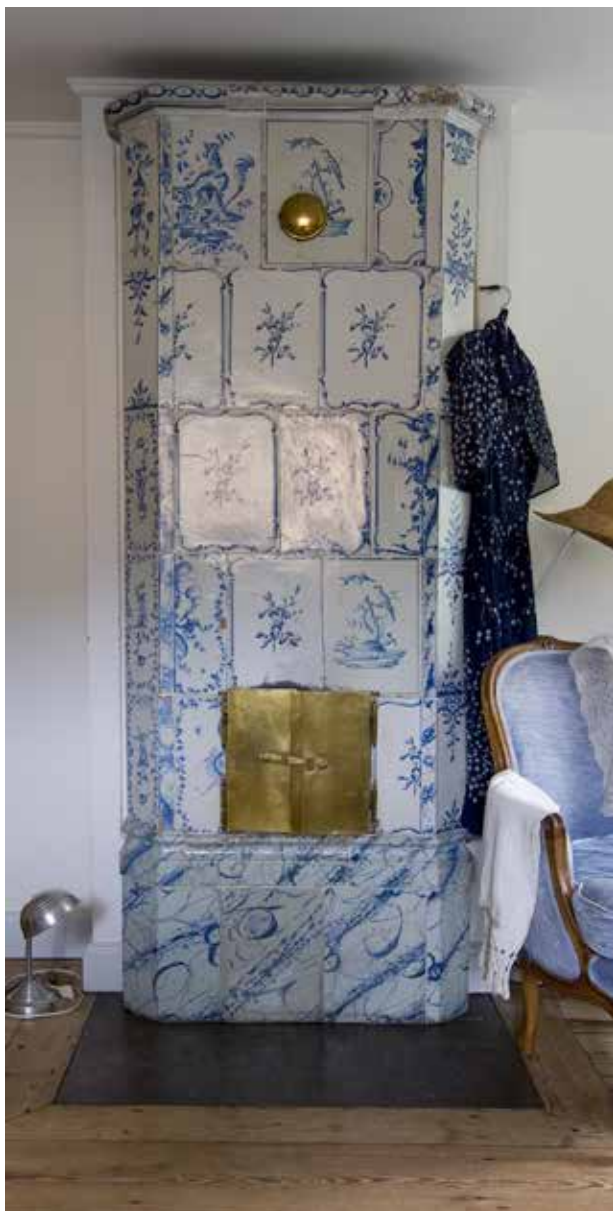
KAKELUGN FRÅN 1700-TALET. FOTO: J. MALMBERG.

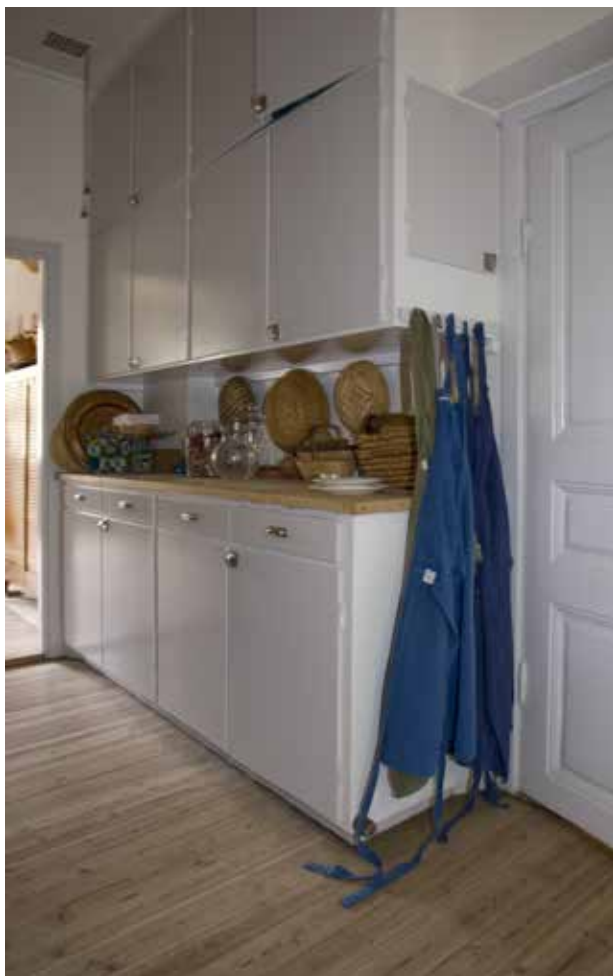
SERVERINGSGÅNG FRÅN 1930-TALET. FOTO: J. MALMBERG.

Under 1930-talet inreddes bottenvåningen med wc, serveringsrum och kök som bevarar platsbyggda skåp med tidstypiska snäpplås och rostfri bänk. Ovanför trapplöpet i hallen finns en figurativ väggmålning från 1980-talet.

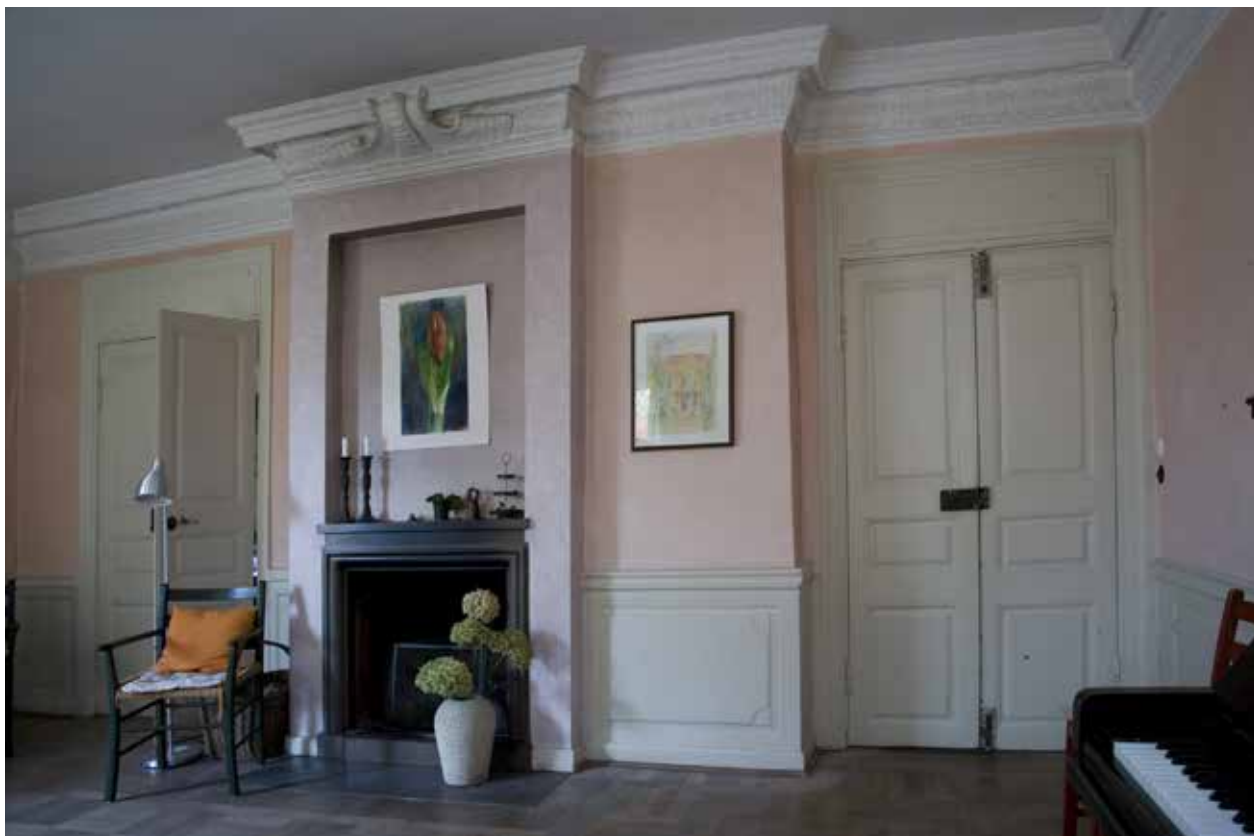
**SALONG MED ÄLDRE PARDÖRRAR, BRÖSTPANEL OCH STUCKTAKLIST. ELDSTAD OCH RUTLAGD PARKETT FRÅN 1930-TALET. FOTO: J. MALMBERG.**

På bottenvåningen är husets representativa rum placerade. I rummen finns äldre golv med breda bräder, rutlagd parkett från 1937 och bröst- och fönsterpaneler, troligtvis från 1700-talet. Taken är utformade med profilerade stucktaklister med äggstavsmotiv, friser med snäck- och bladmotiv. I salongens tak finns en stor bladkrans. Av eldstäder finns en vit kolonnkakelugn från 1800-talets början och en öppen spis med kalkstenomfattning från 1937.

Rummen förbinds av halvfranska pardörrar med kammarlås och överstycke i form av rektangulärt fält. Sannolikt från 1800-talets början med vissa kompletteringar.
